Tilstandsrapport vinduer på Johanneskirken:

Johanneskirken ble påbegynt med arkitektkonkurranse 1888. Arkitekten som ble valgt var Herman Backer. Byggearbeidet ble påbegynt i 1891 og avsluttet 1894.

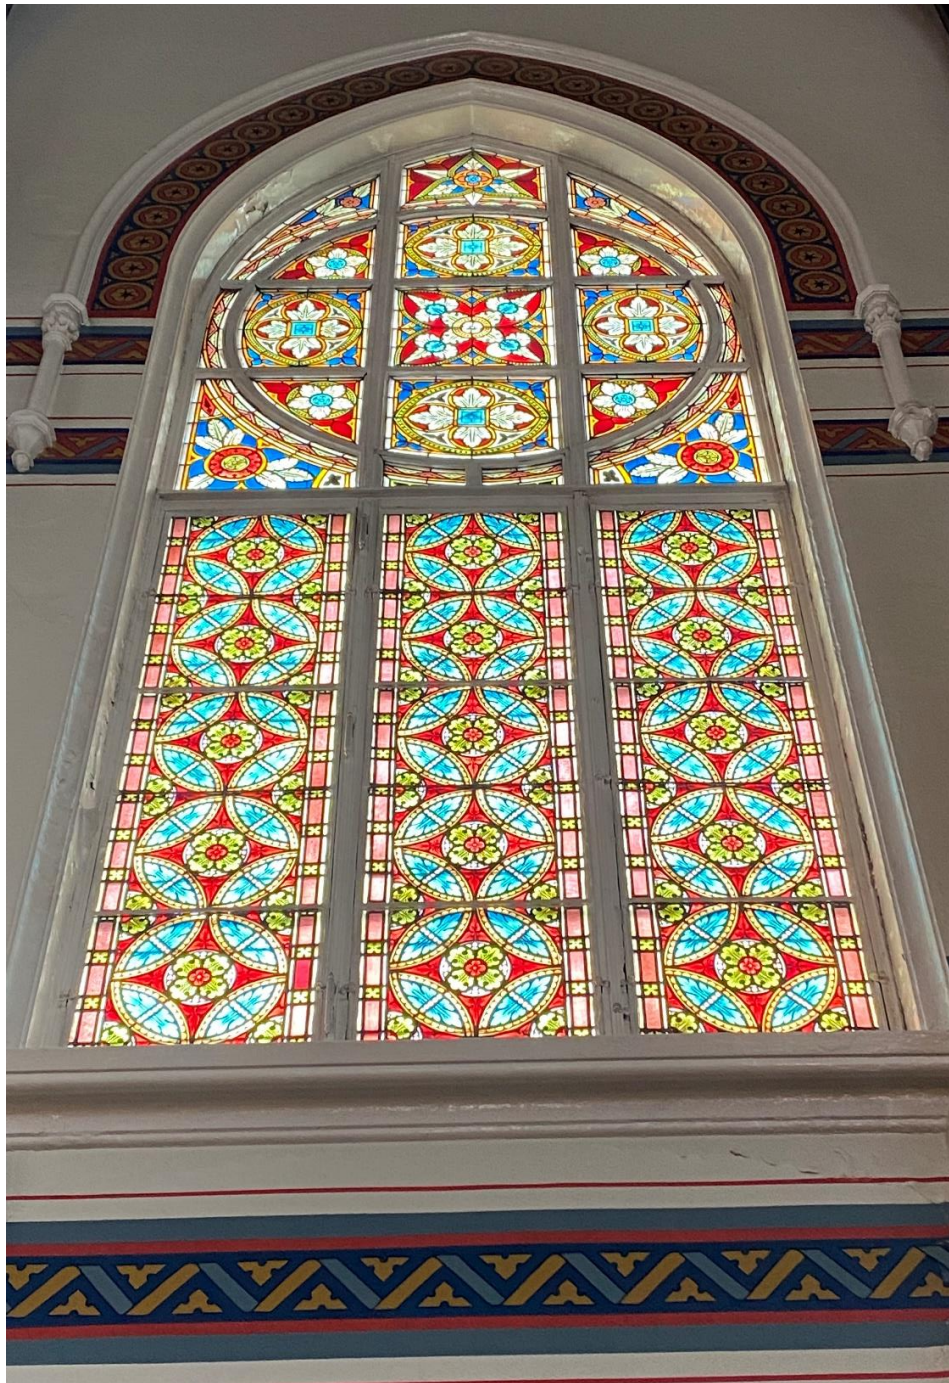
Vindu S 204. (kor) ca 2000 x 5000mm Sjablongmalte sylinderglass i hele vinduet.

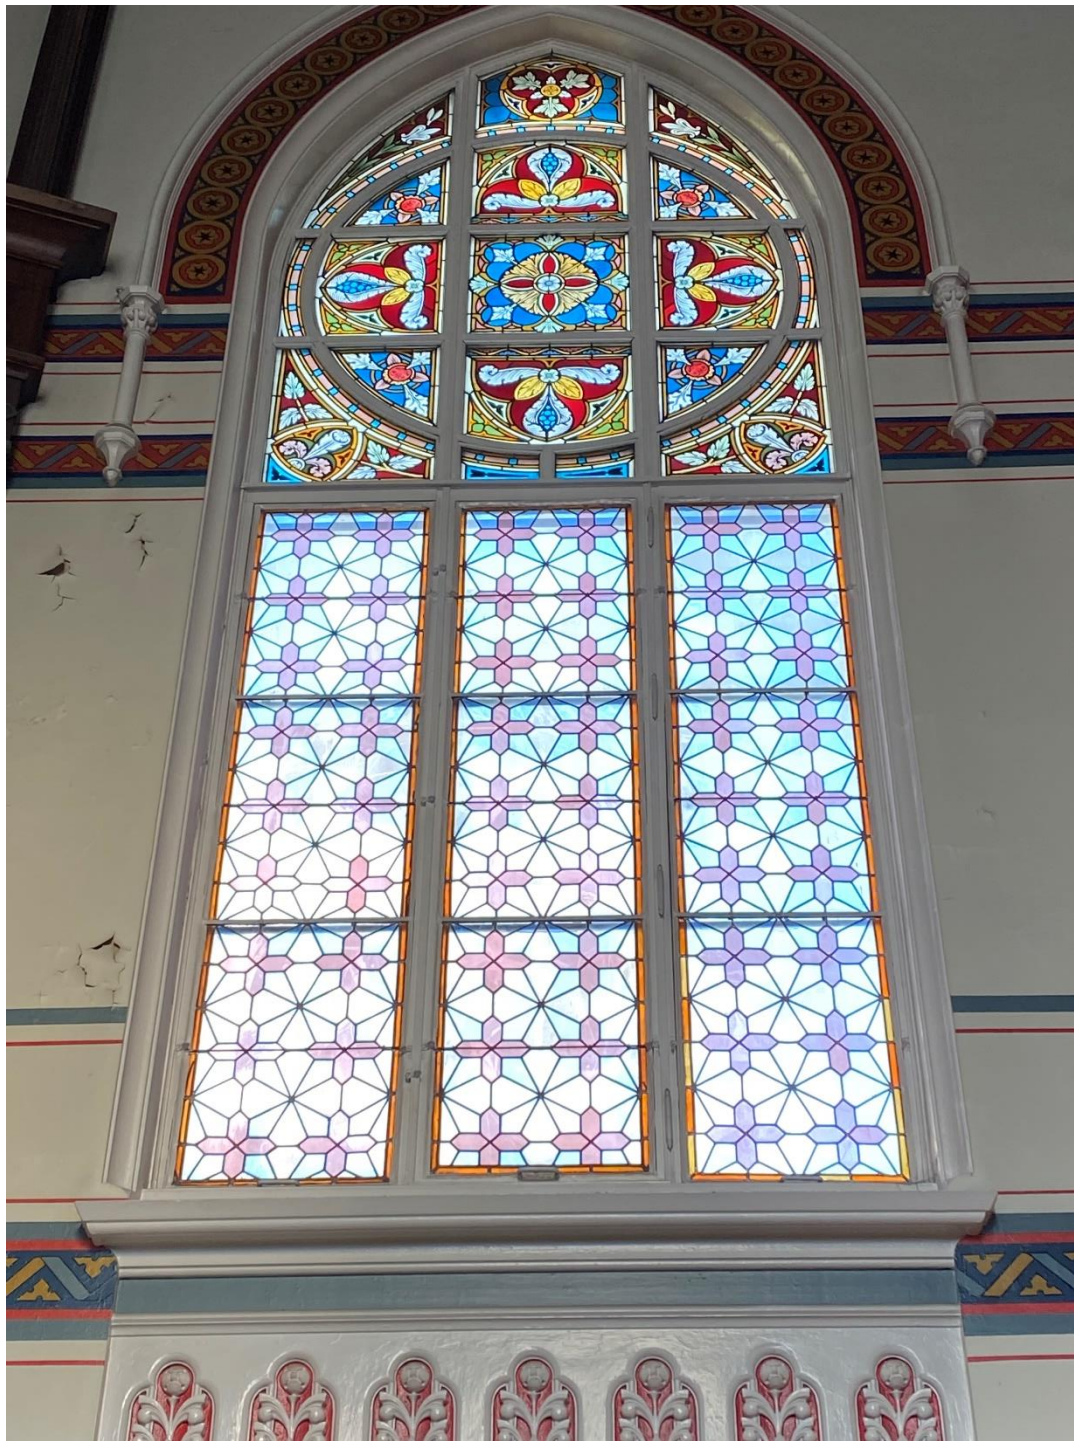
Vindu V 207. (skip) ca 2000 x 5000mm Sjablongmalte sylinderglass i øvre del, farget sylinderglass i nedre del.

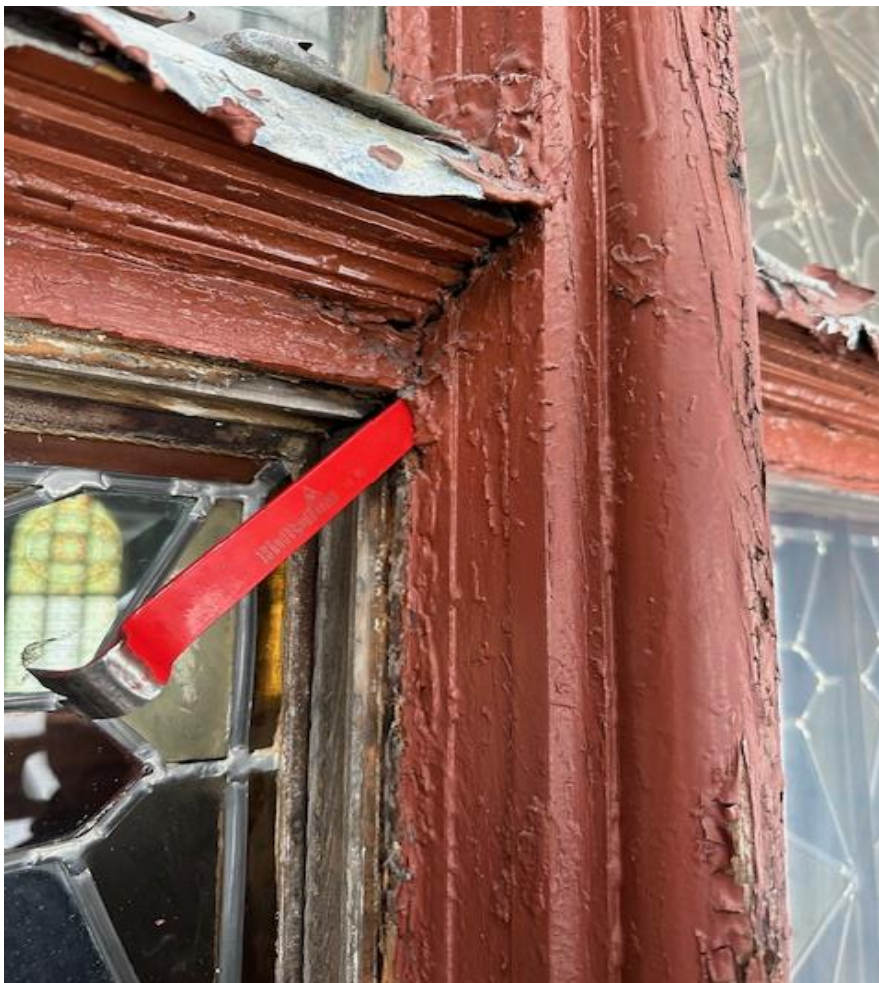
Bildet viser utsnitt av vindu Ø 207 Overgang mellom spissbue i topp og nedre del. Etter demonteringen av beskyttelsesglass i plast og glass i utvendig varevindu. Et lite kubein ble stukket ca. 60mm inn i ramme uten merkbar motstand. Like bak kubeinet viser også stålrammen der blyglassene er montert som er sterkt angrepet av rust.

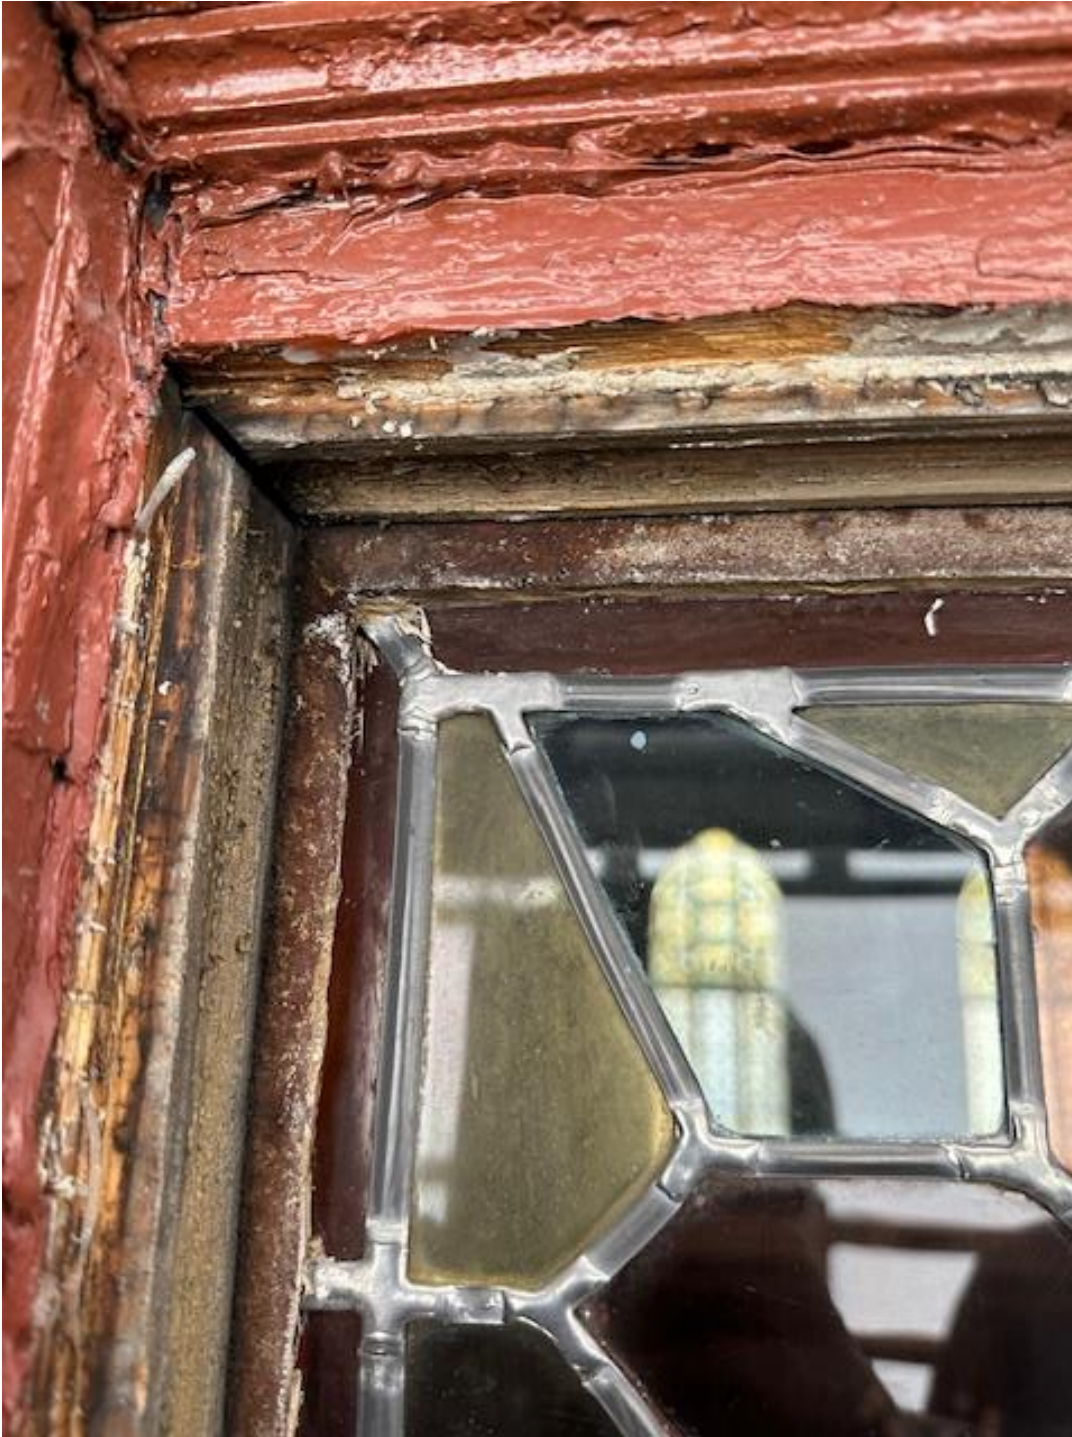
Bildet viser utsnitt av vindu Ø 207 etter demonteringen av beskyttelsesglass i plast og plexiglass i vareramme. Samme vindusdel som bilde over. Tydelige råteskader på treverk på utvendig varevindu, store gliper i hjørnesammenføyninger og rustangrep på innvendig stålramme. Fugemasse er klint på for tetting mellom ramme på varevindu og horisontal post.

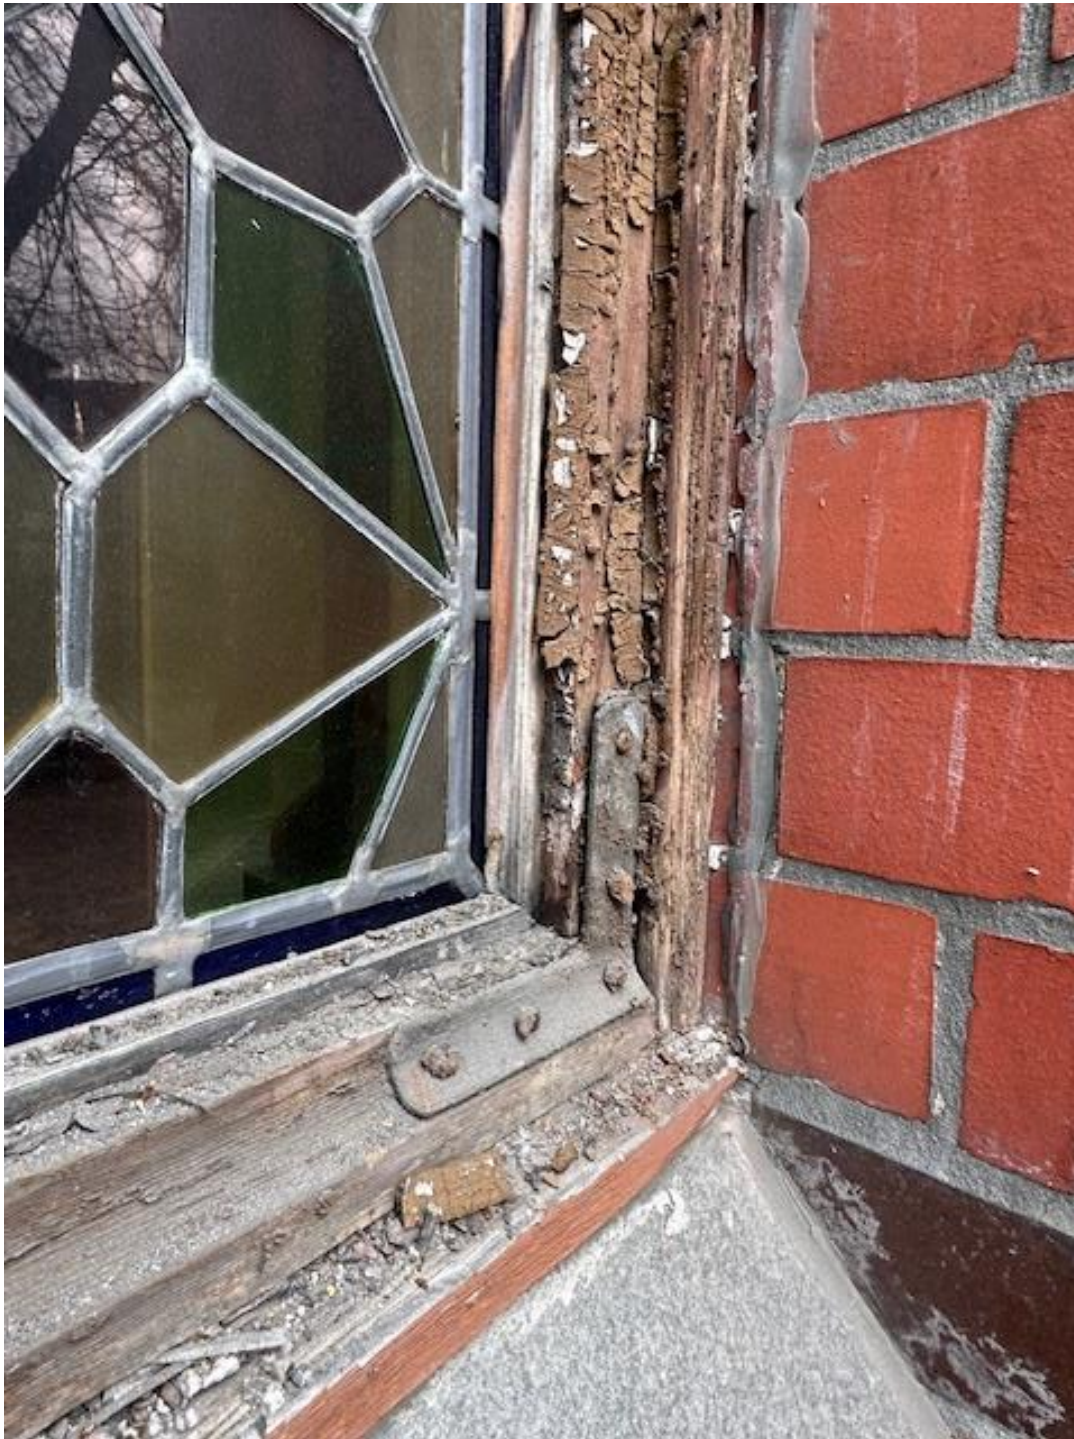
Bildet viser vindu nr. Ø 109, råteskader. Har stått i lang tid uten glass i utvendig varevindu. I høyre billedkant rester av silikon som har tettet mellom beskyttelsesglass og murverk.

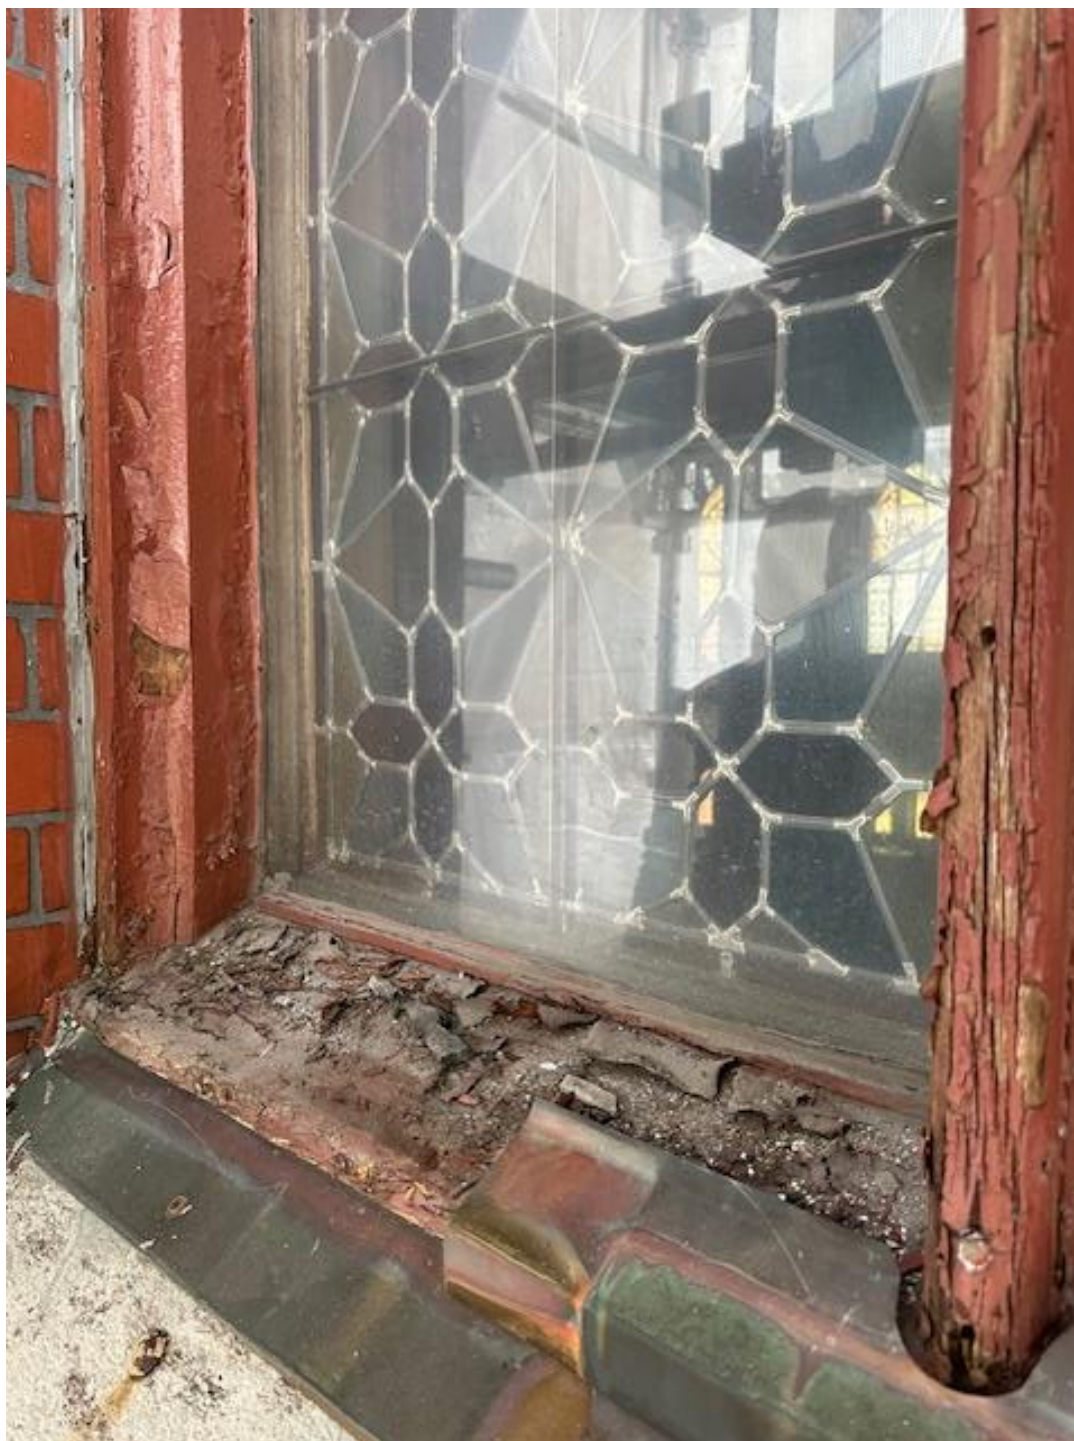
Bildet viser utsnitt av vindu nr. Ø 207 bunnkarm etter demontering av beslag i kopper som antas å være montert samtidig som beskyttelsesglass i plast. Beslaget er tydeligvis tenkt å stoppe lekkasjer mellom bunnstokk og murverk og lede vannet fra beskyttelsesglass ut på sålebenk. Beslaget har imidlertid fungert som en vannsamler inne i mellomrommet mellom beskyttelsesglass og varevindu. Løsningen har ledet store mengder vann fra lekkasjer og kondensvann inn i vegg og inn på treverket. På grunn av valgt metode for montasje av beskyttelsesglass har treverket ikke hatt muligheter for å tørke ut og der er påført store råteskader. I og med at vannet er samles opp av beslaget har nok denne løsningen også bidratt til at mye vann har trengt inn i murverket.

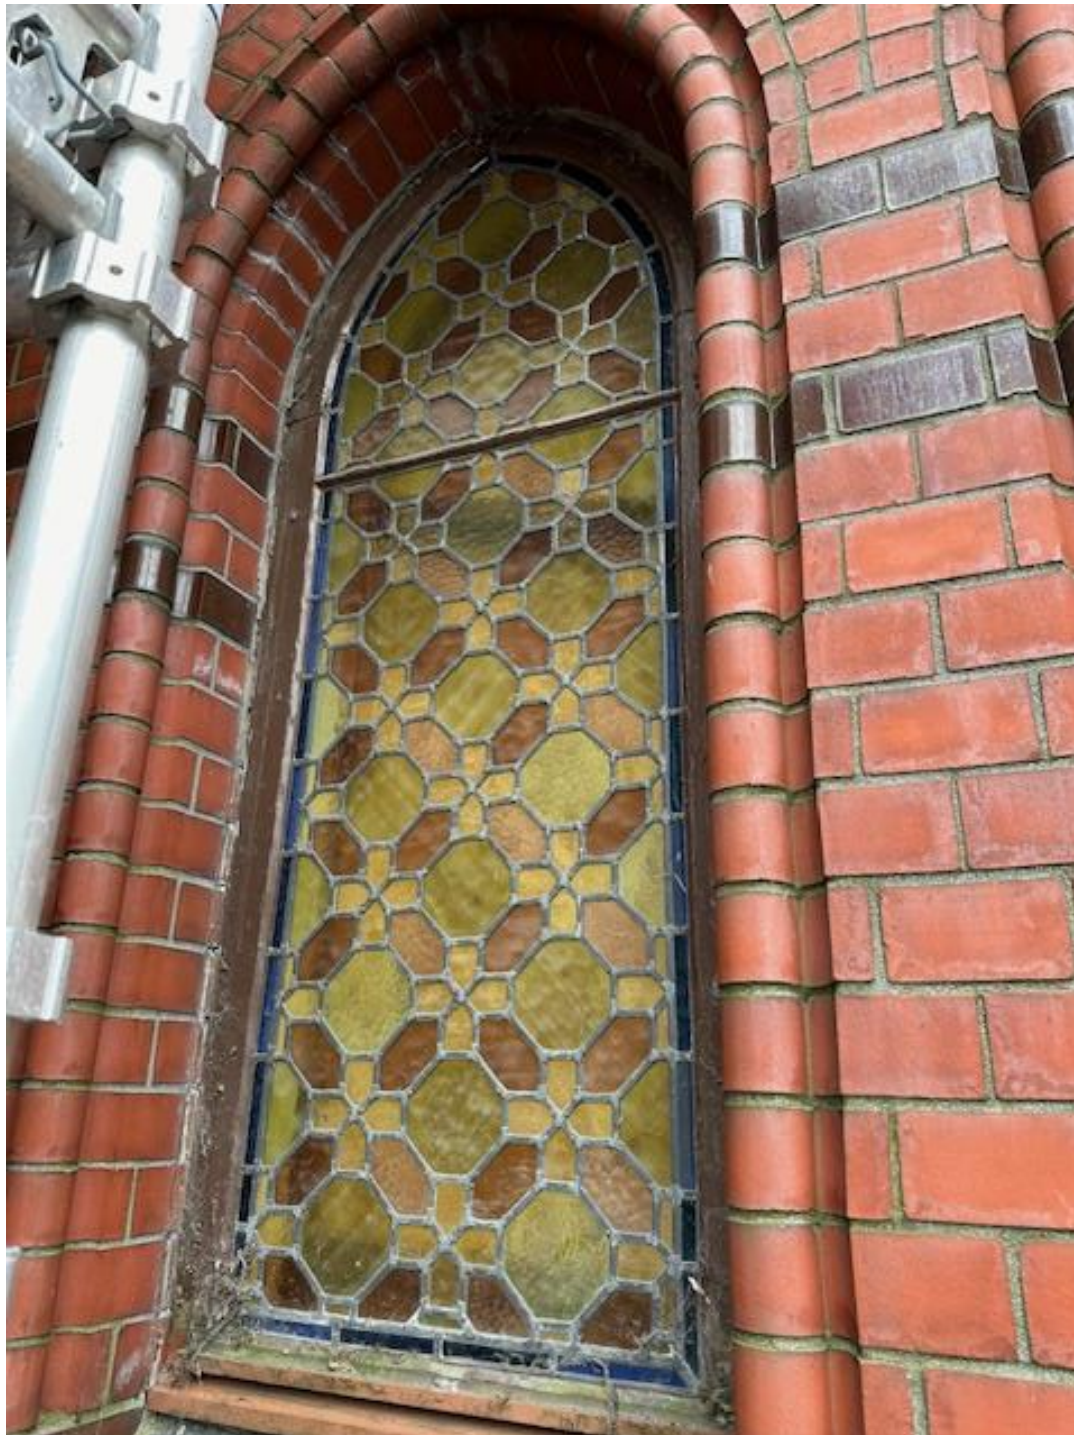
Bildet viser vindu nr. N 106 etter demontering av beskyttelsesglass i plast. Blyglasset er montert i ytterramme uten utvendig varevindu. Her virker treverk og blyglass til å være i vesentlig bedre forfatning.

Blyvindue har som vist ovenfor store utbøyinger, knust glass, gliper og sprekker. Dette betyr at det ikke kan påregnes monteres uten omblyng. Det er kun funnet 1 vindu (N 106) som kan påregnes demontert fra ramme, rektes for deretter monteres i ramme.

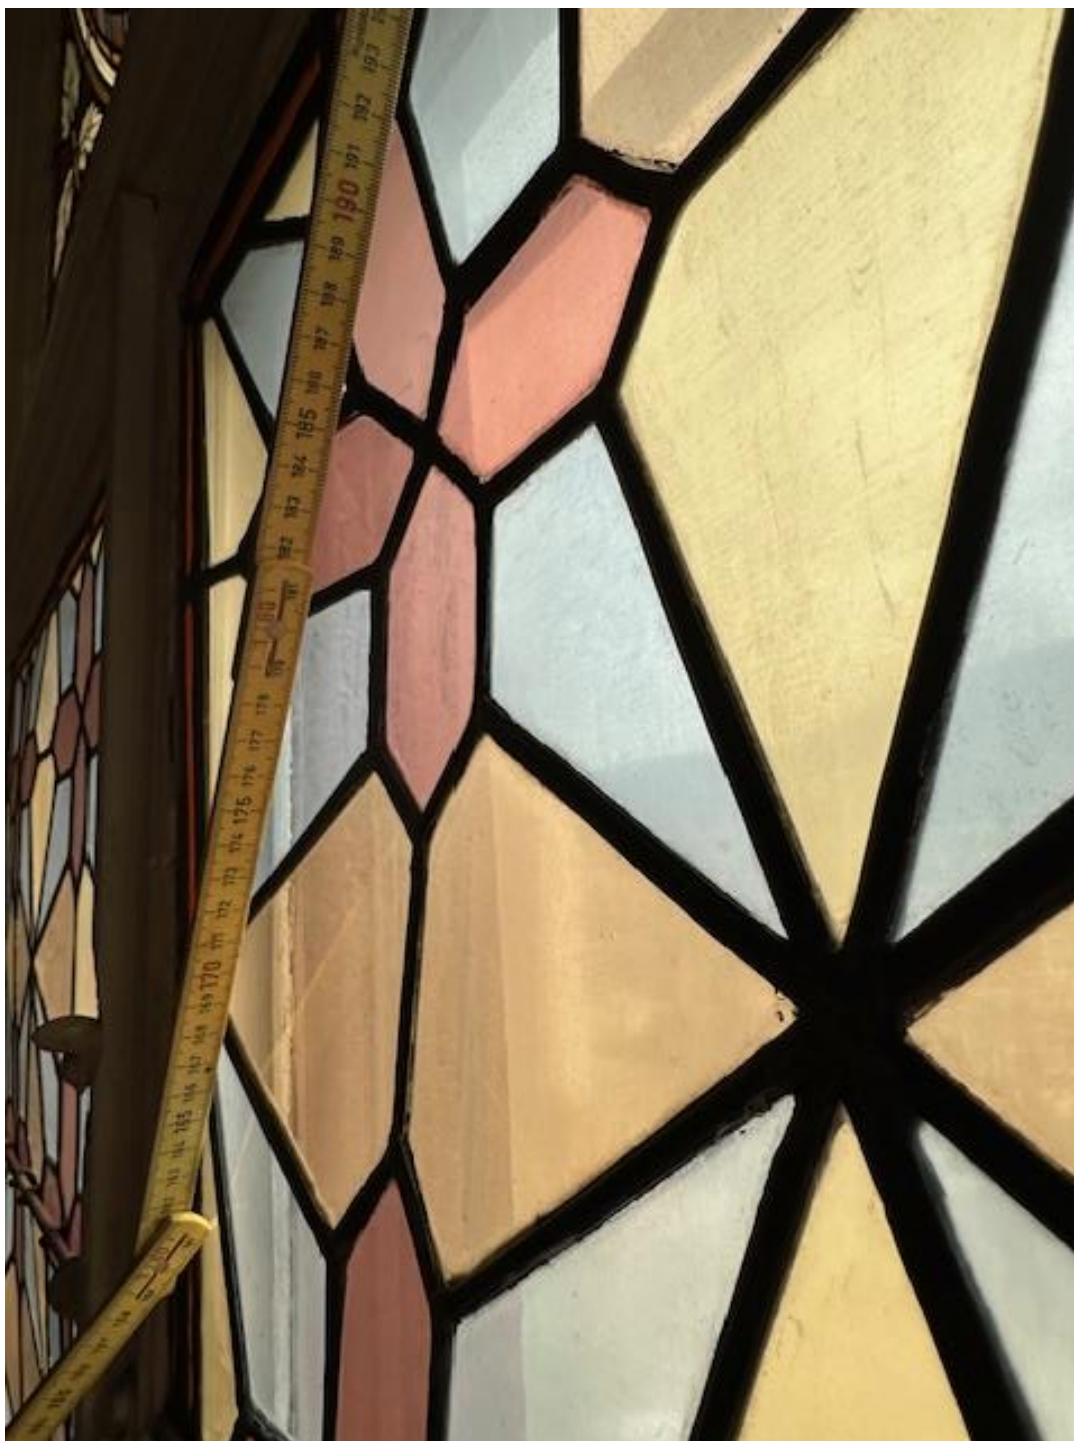
Vindu nr. Ø 205. Store utbøyinger.

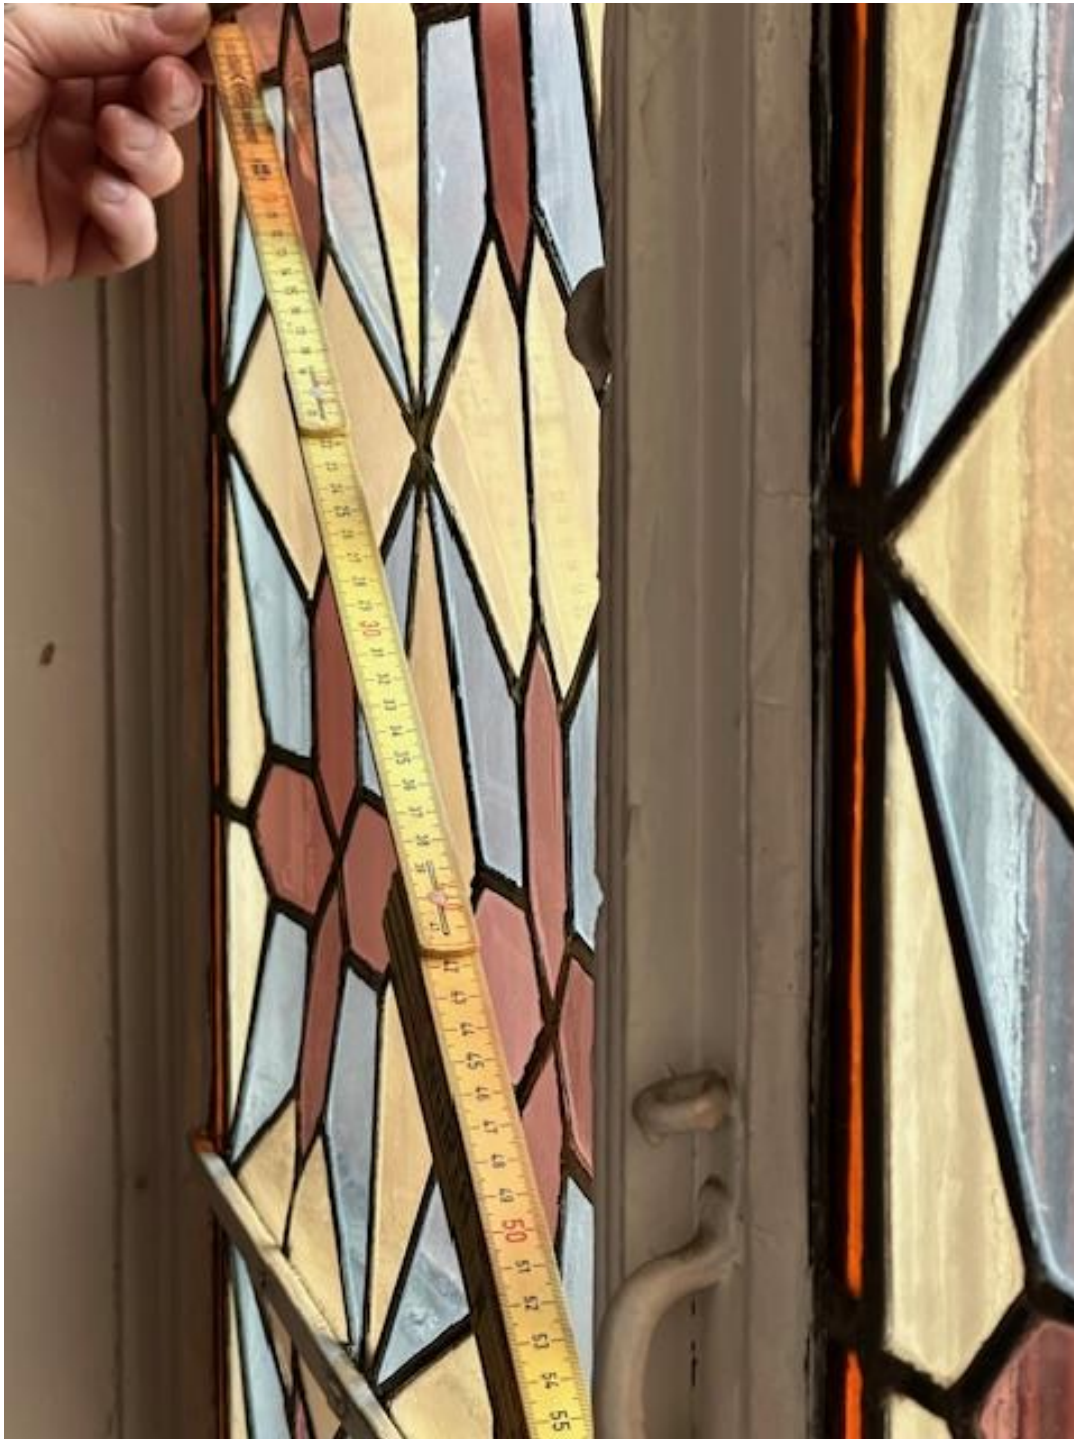
Vindu nr. Ø 206. Store utbøyinger.

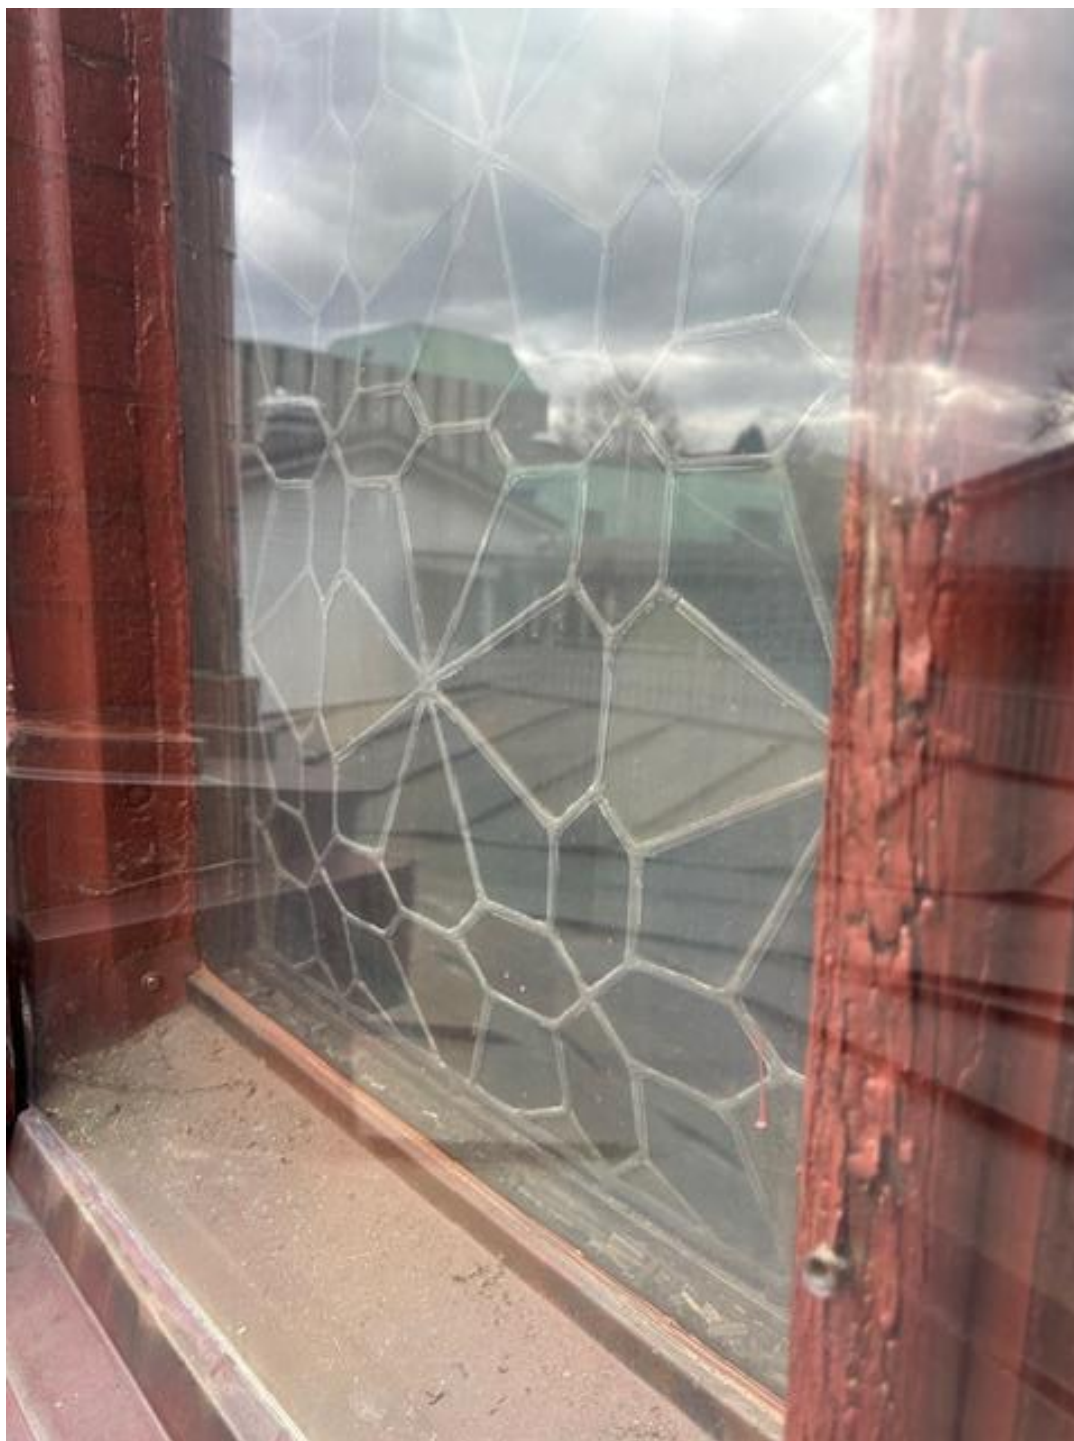
Vindu nr. Ø 201 Store utbøyinger.

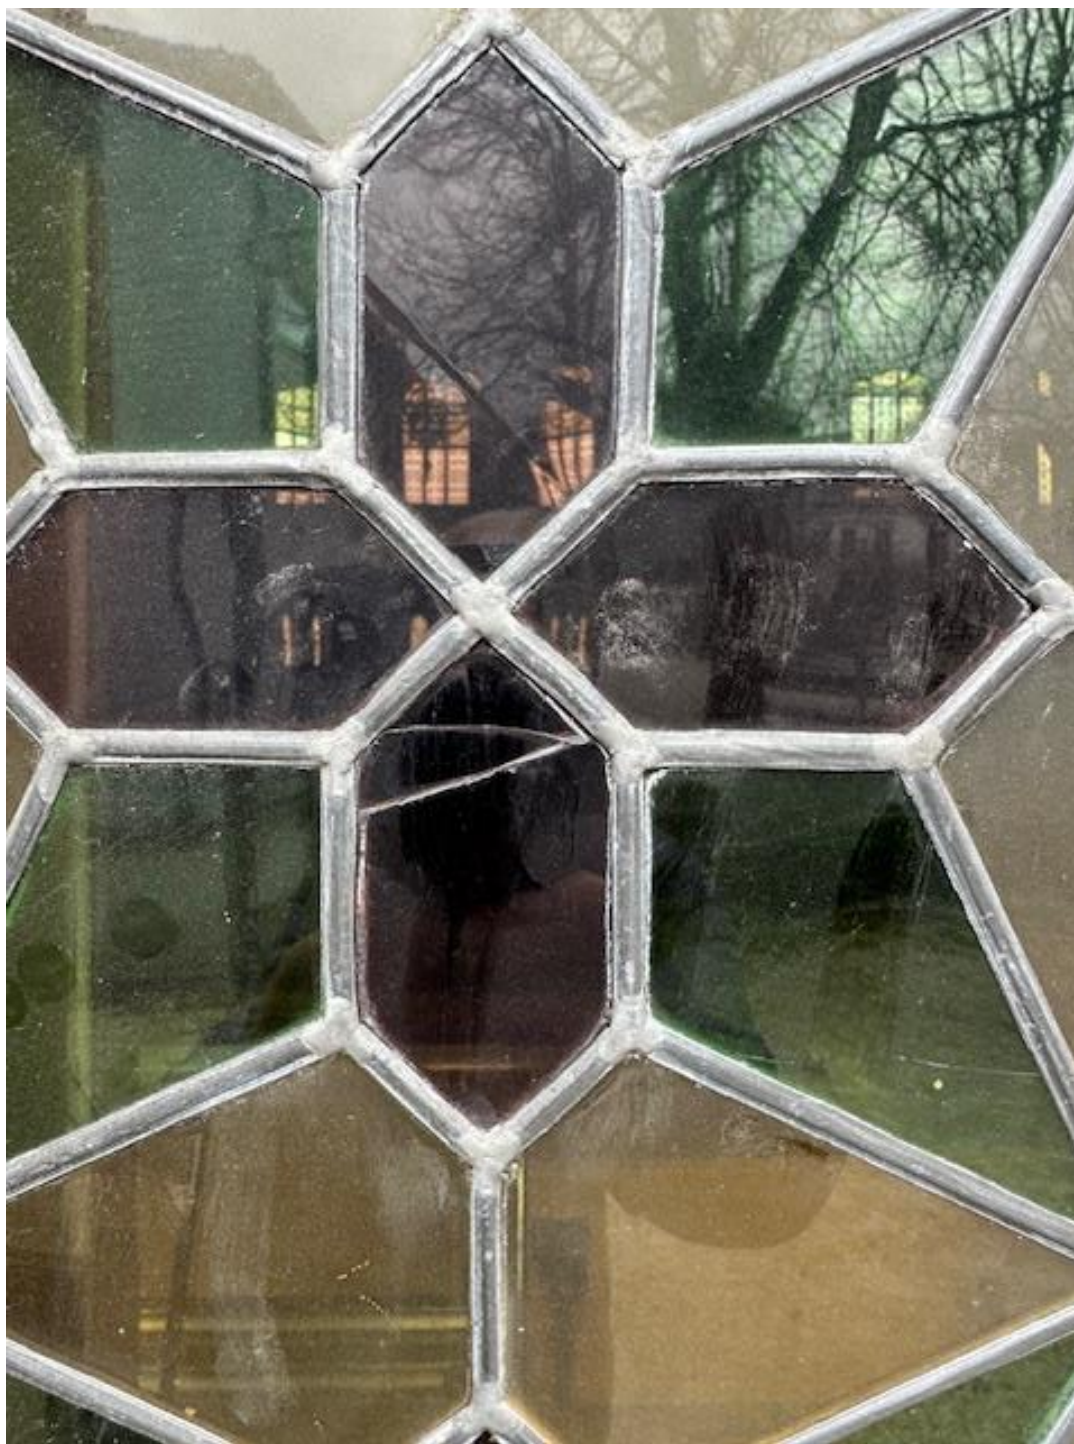
Vindu nr. Ø 201 Store utbøyinger der glasset sprekker og er på vei ut av blyprofilen p.g.a. utbøyingene.

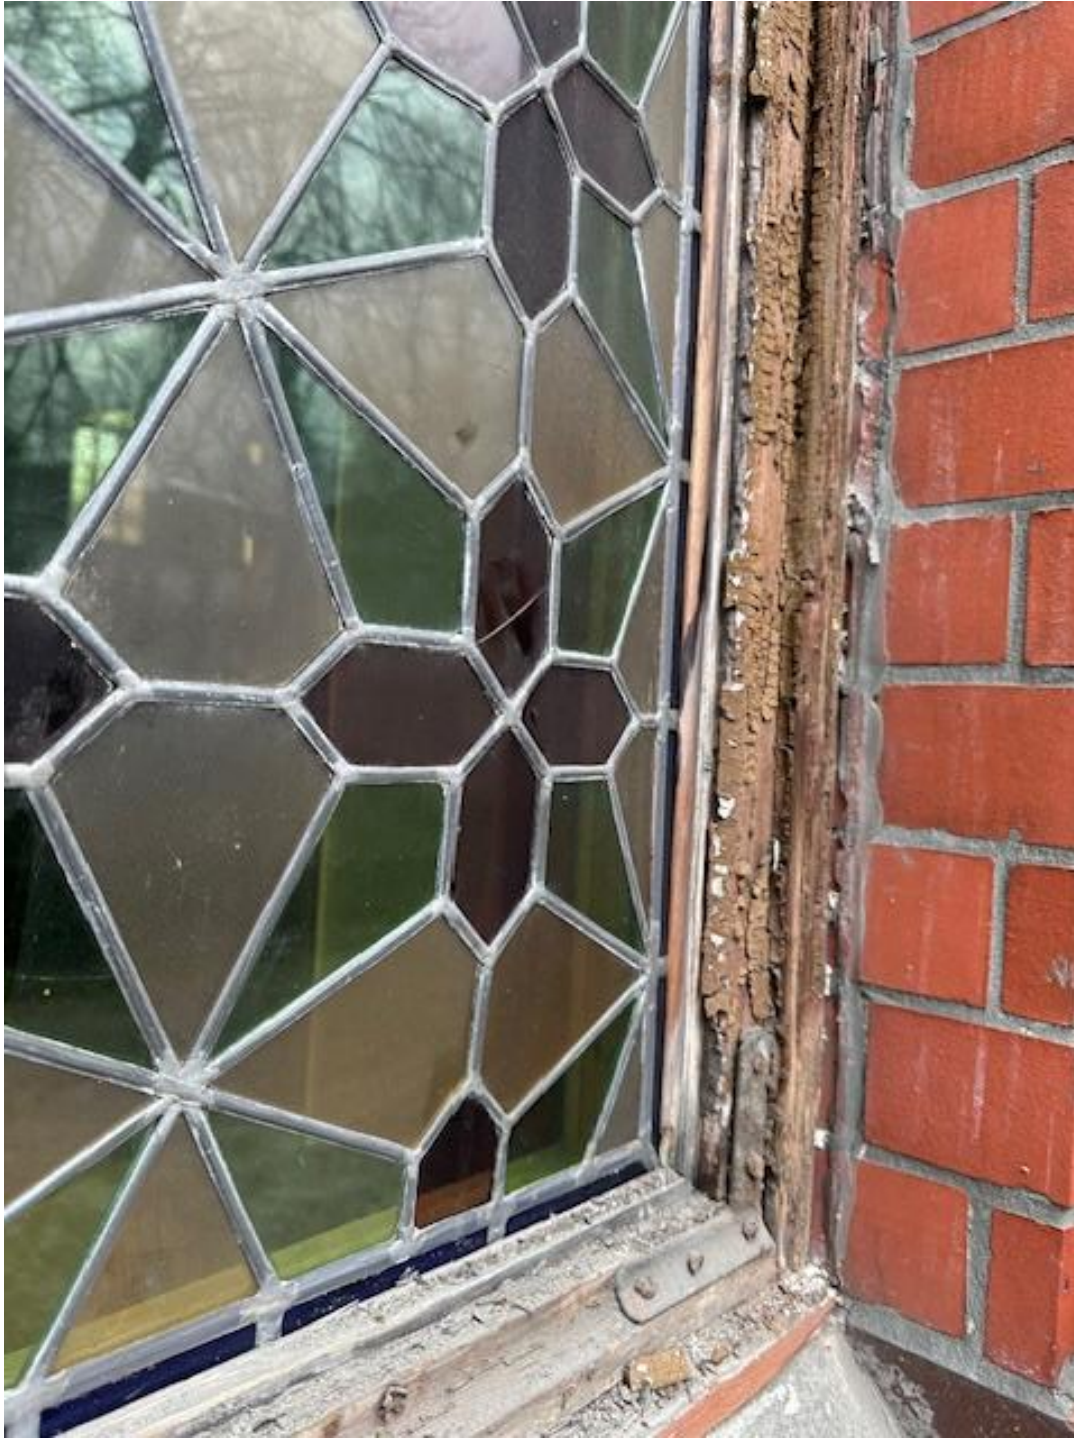
Vindu nr Ø 109. Store utbøyinger som også her resulterer i at glass sprekker.

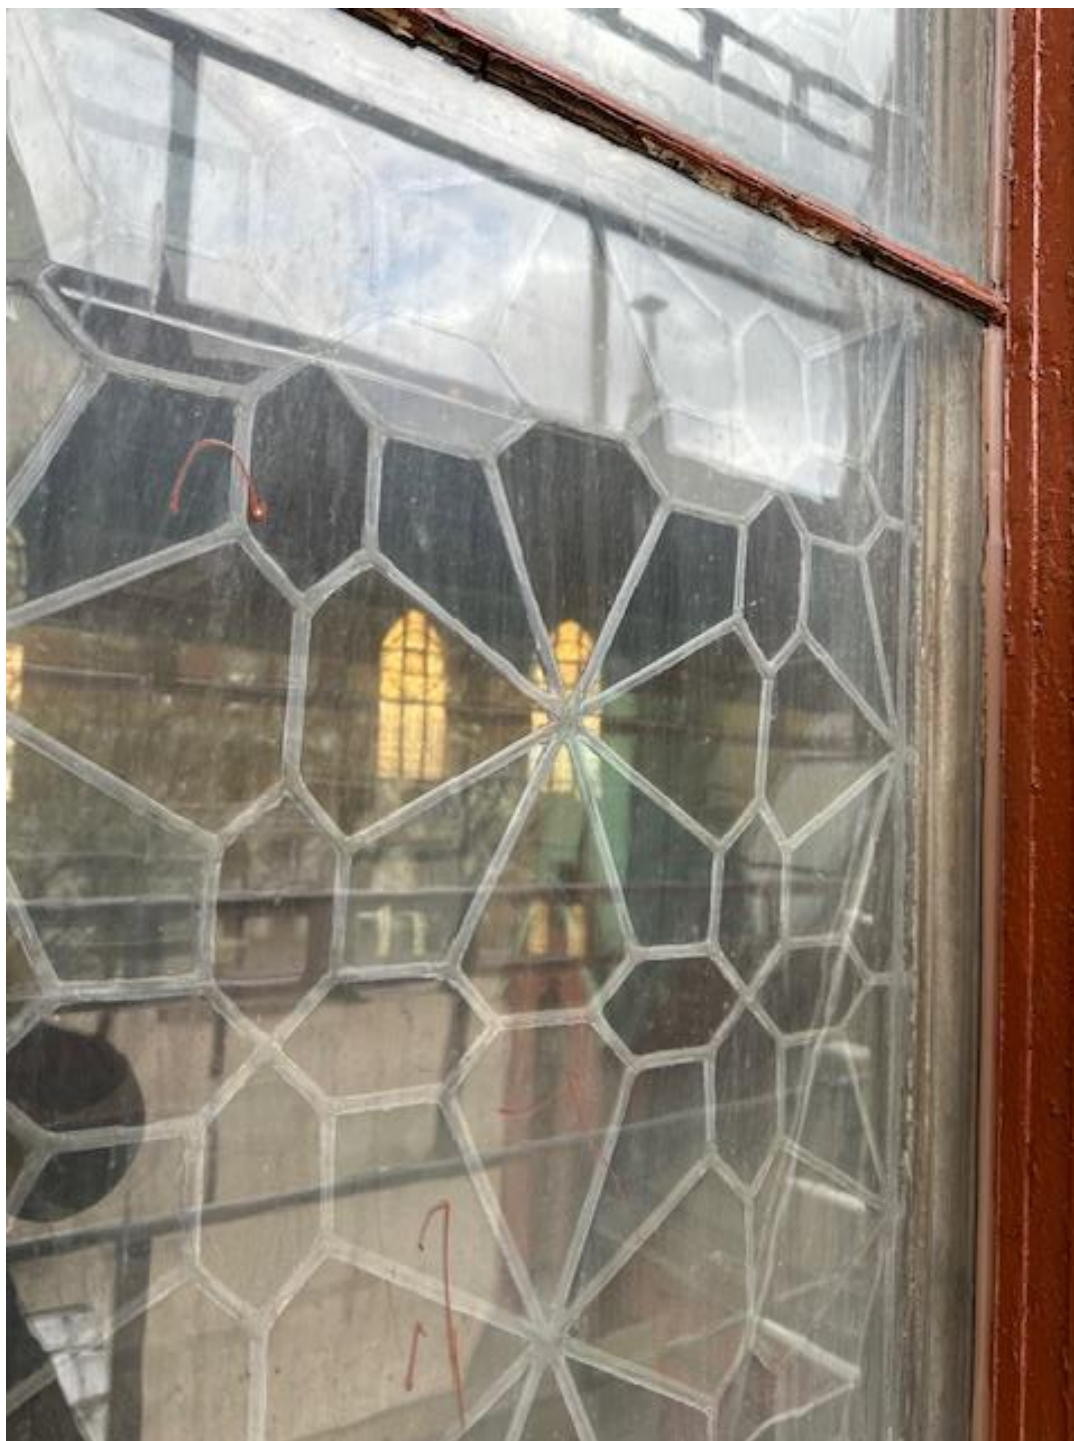
Vindu nr. V 207. Her går utbøyningene i blyglasset helt ut til glasset i varevinduet.

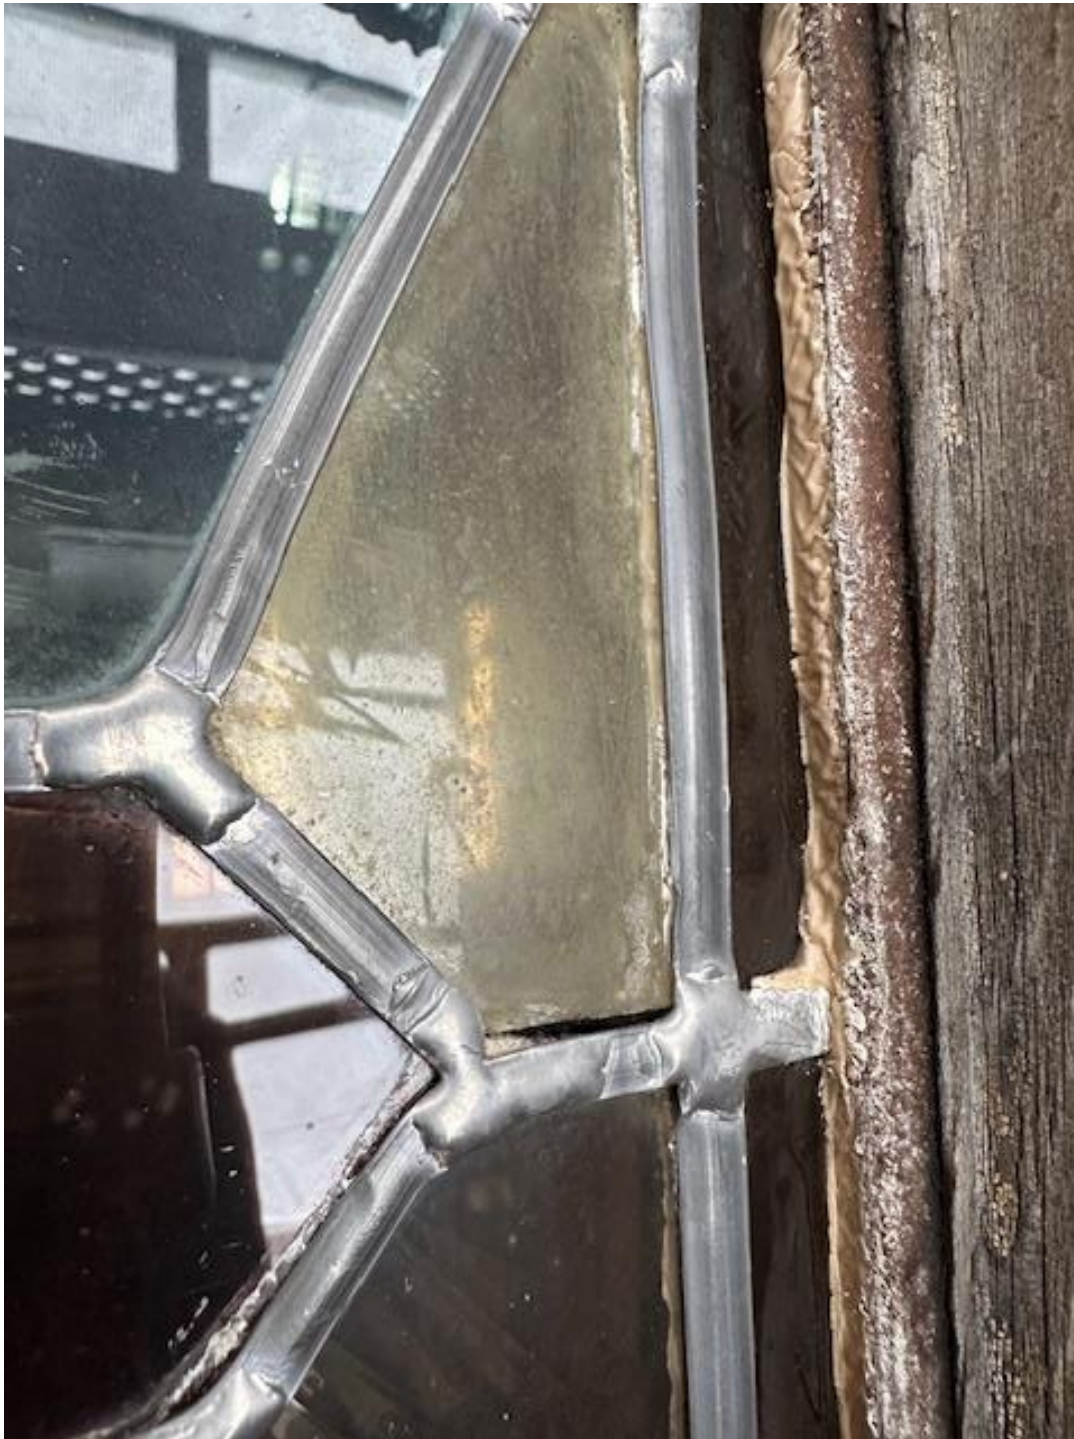
Vindu nr. Ø 207. Blyvinduet er gjenoppbygget og en del av originale glass er gjenbrukt. Sammenføyninger er imidlertid langt fra tilfredsstillende med små og store gliper mellom glass og blyprofiler. Det kan se ut som at blyglasset kun delvis er kittet. Blyprofilene er sannsynligvis ikke fylt med kitt og på utsiden ser det ut til at blyprofilene er strøket inn mot glasset helt uten bruk av kitt.

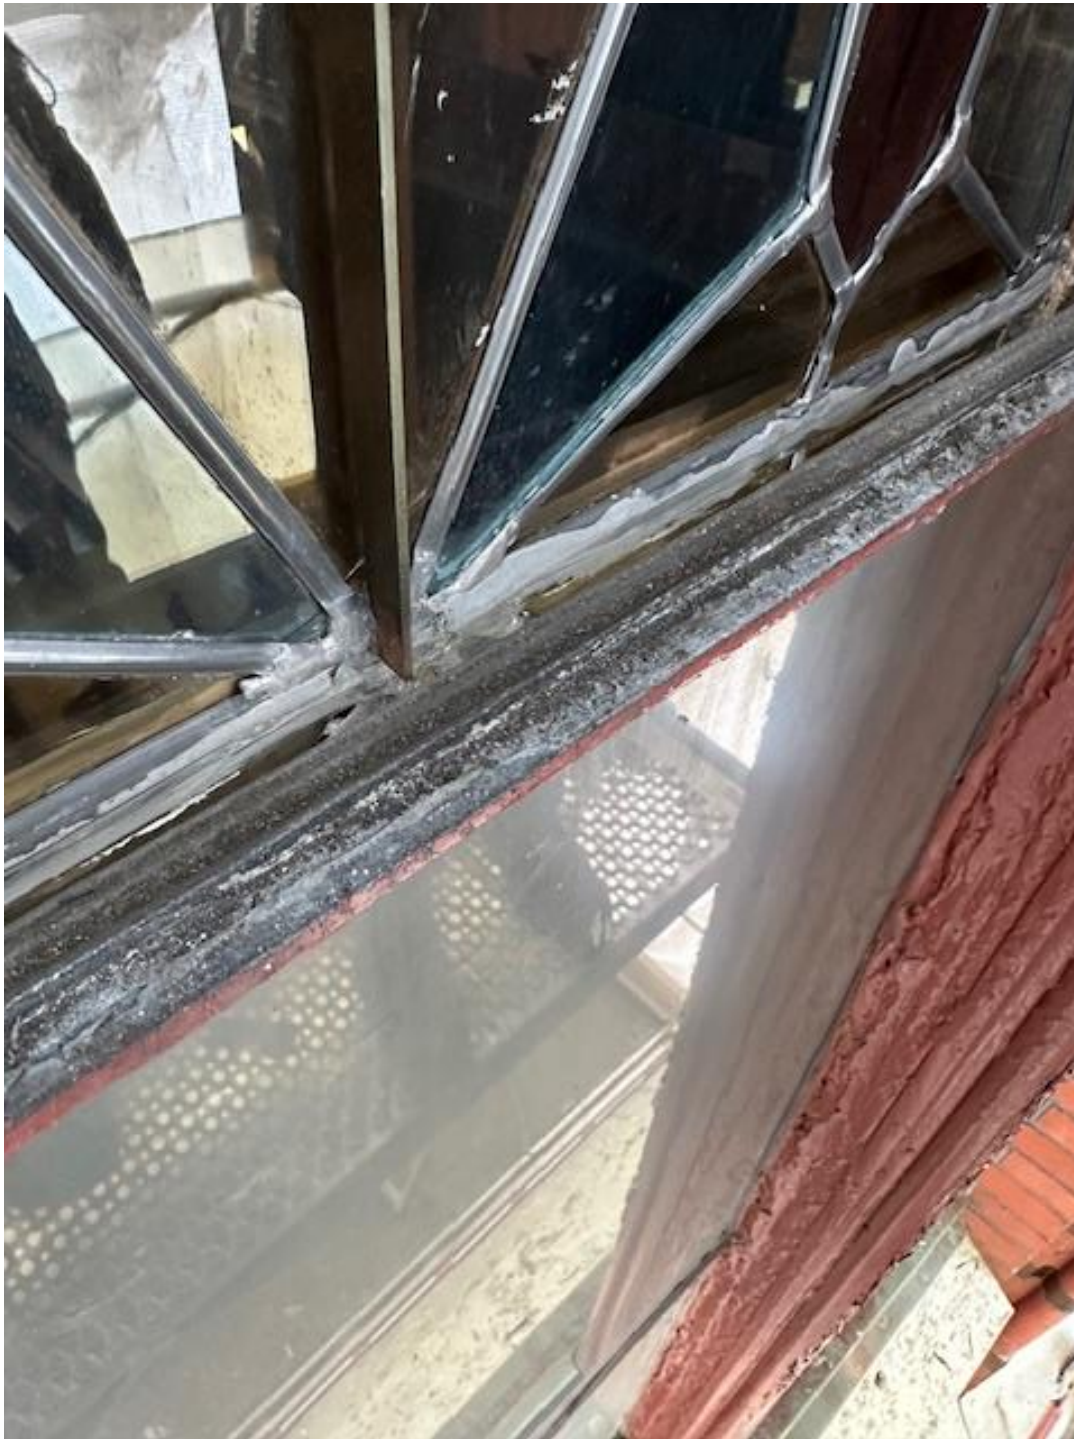
Vindu nr. Ø 207. Det er klint på eddiksyrebasert silikon for montasje og skjøting mellom blyglassene. Vareglass som er demontert på bilde av 3mm plexiglass var også montert med fugemasse. Nedre del av bildet viser sterkt korrodert vareglass i plexiglass. Også her er det uoriginale avstivere på blyglasset.
