Tilstandsrapport vinduer på Johanneskirken:

Johanneskirken ble påbegynt med arkitektkonkurranse 1888. Arkitekten som ble valgt var Herman Backer. Byggearbeidet ble påbegynt i 1891 og avsluttet 1894.

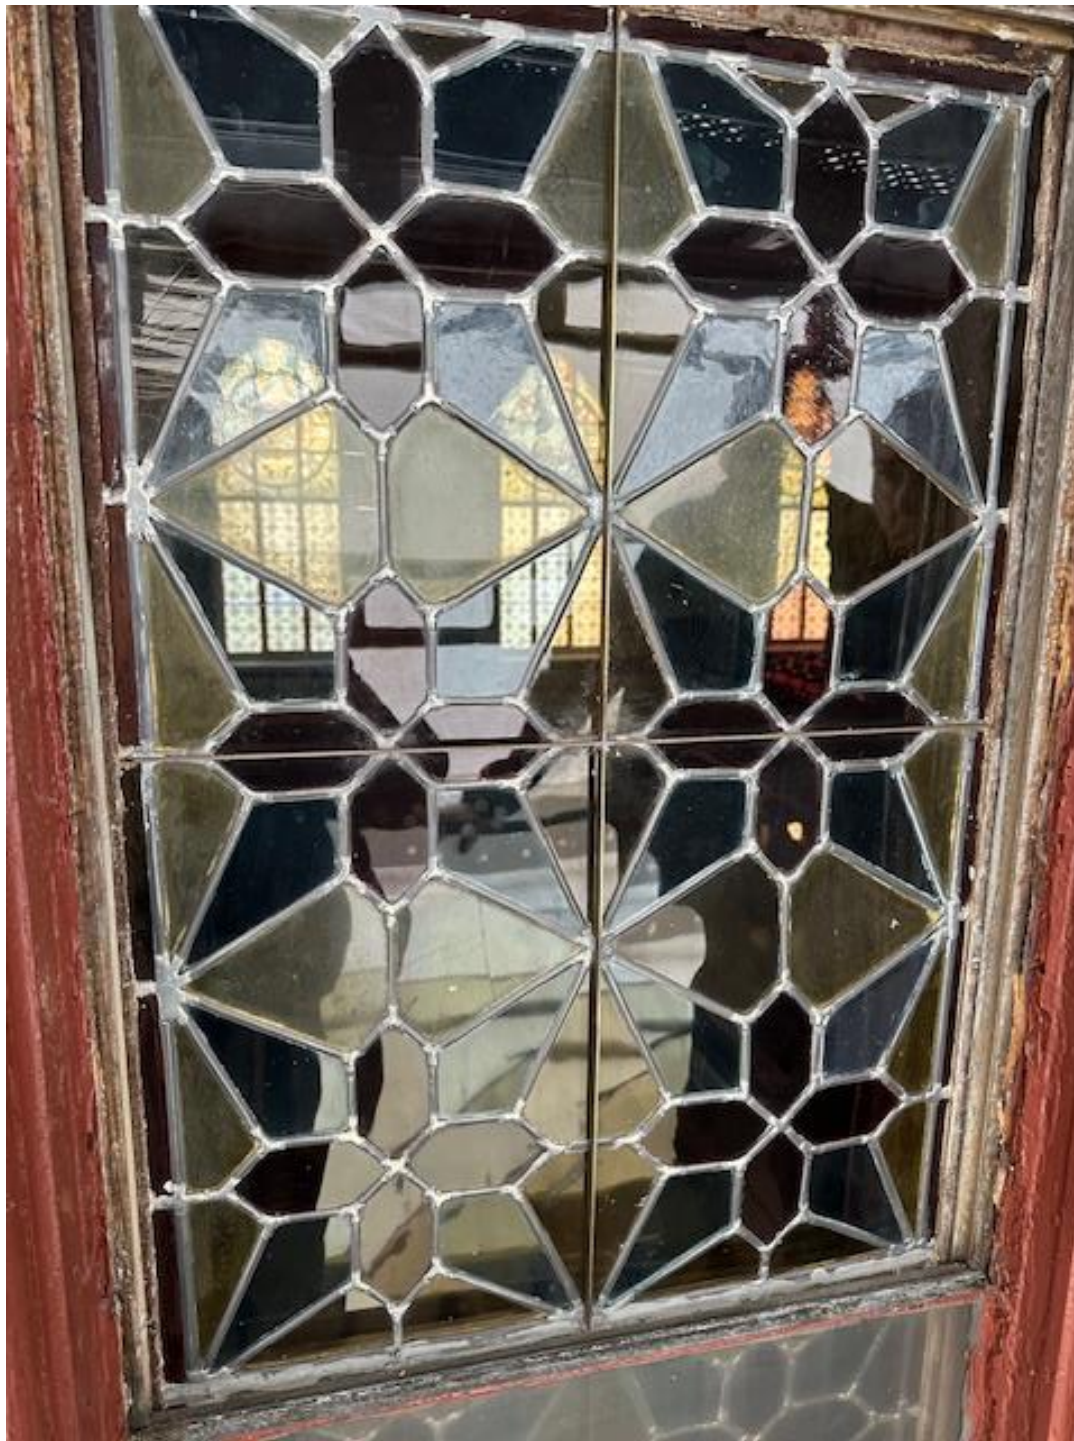
Vindu nr. Ø 207. Viser uoriginale avstivere. Plexiglass i varevindu er demontert. I nedre kant av bildet viser sterkt korrodert plexiglass montert i vareramme som også fremkommer på forrige bilde. Det er benyttet eddiksyrebasert silikon for montasje i horisontal sross av stål og skjøting mellom blyglassene.

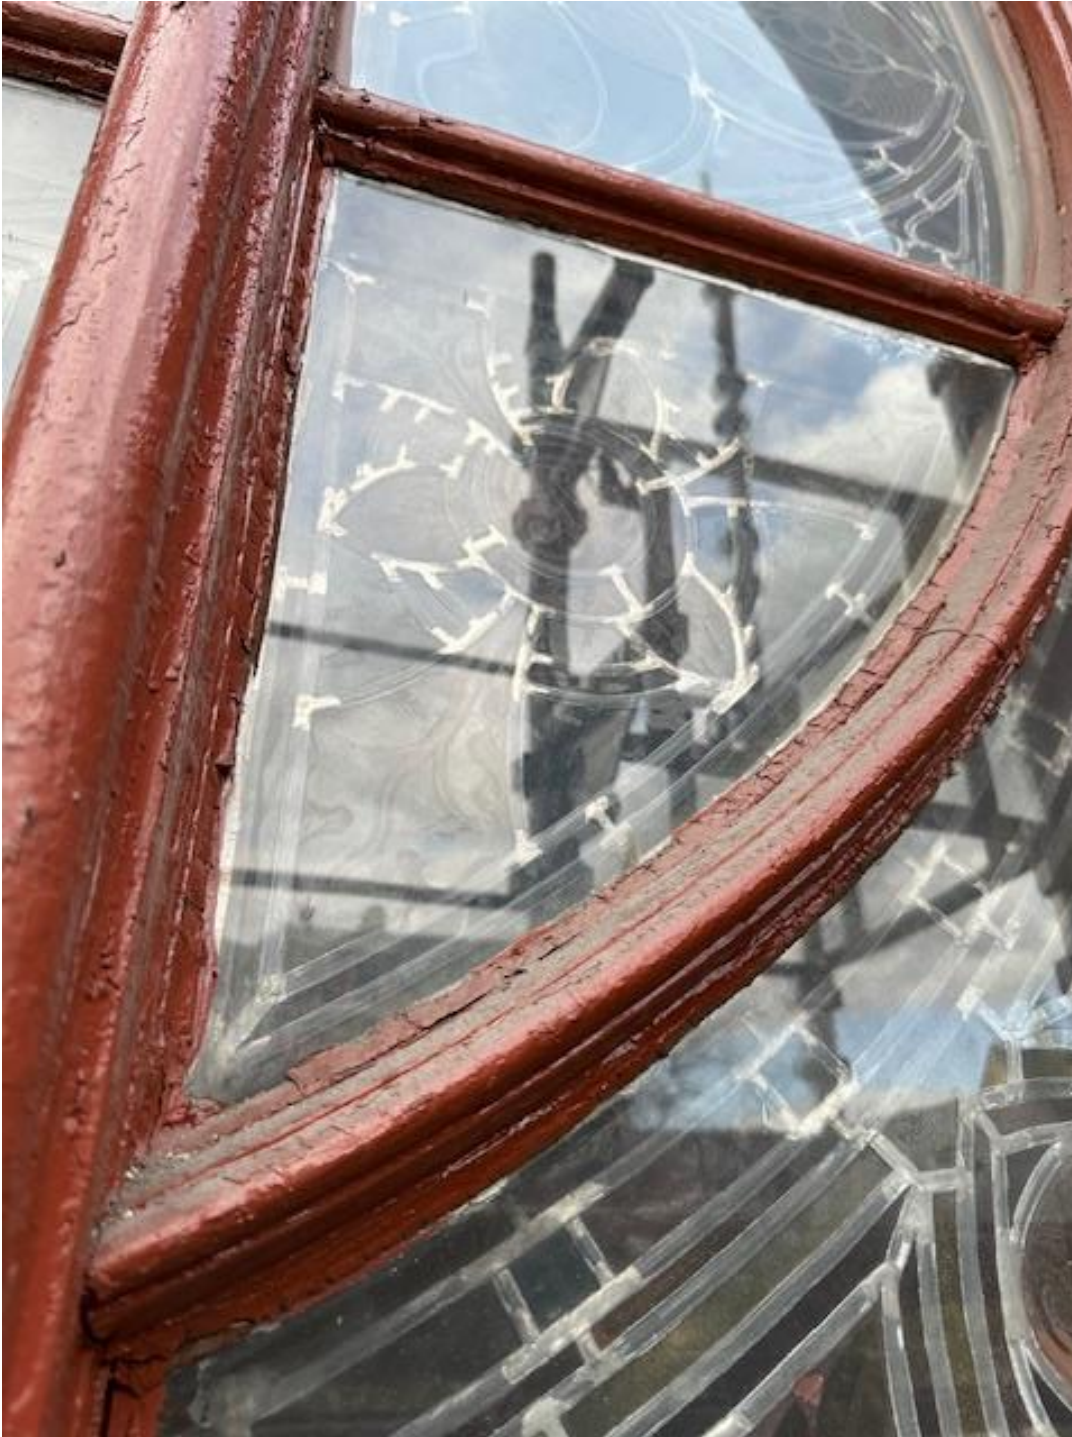
Vindu nr. V 207. Glasset i senter på bilde ser ut til å være gjenoppbygget. Loddinger avviker fra originale loddinger med sammenhengende «gater av tinn». Utvendige kittfalsler er supplert med diverse fugemasse.

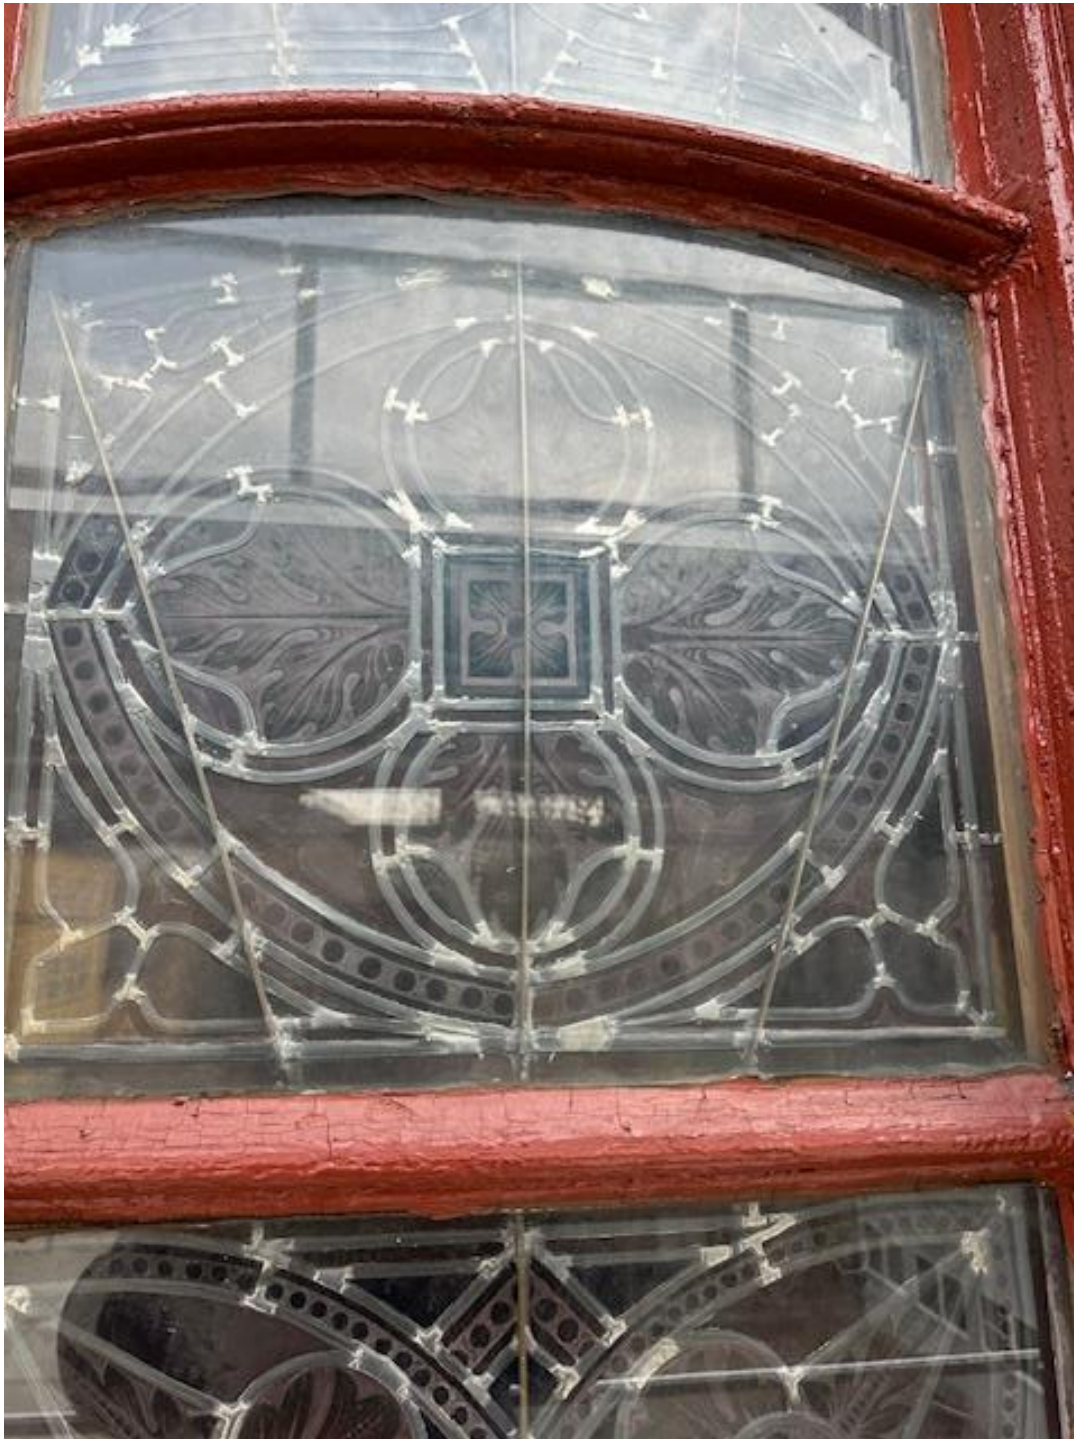
Vindu nr. S 203. Her er vinduet rehabilitert og det er montert uoriginale avstivere. Loddinger er særdeles slett utført. Kittfals på varevindu er delvis erstattet med fugemasse, sannsynligvis polyurethane. Det er ikke synlig kitt så blyvindueene er sannsynligvis ikke kittet og avstiverne i messing er da montert for å oppnå en viss stabilitet i blyglasset.

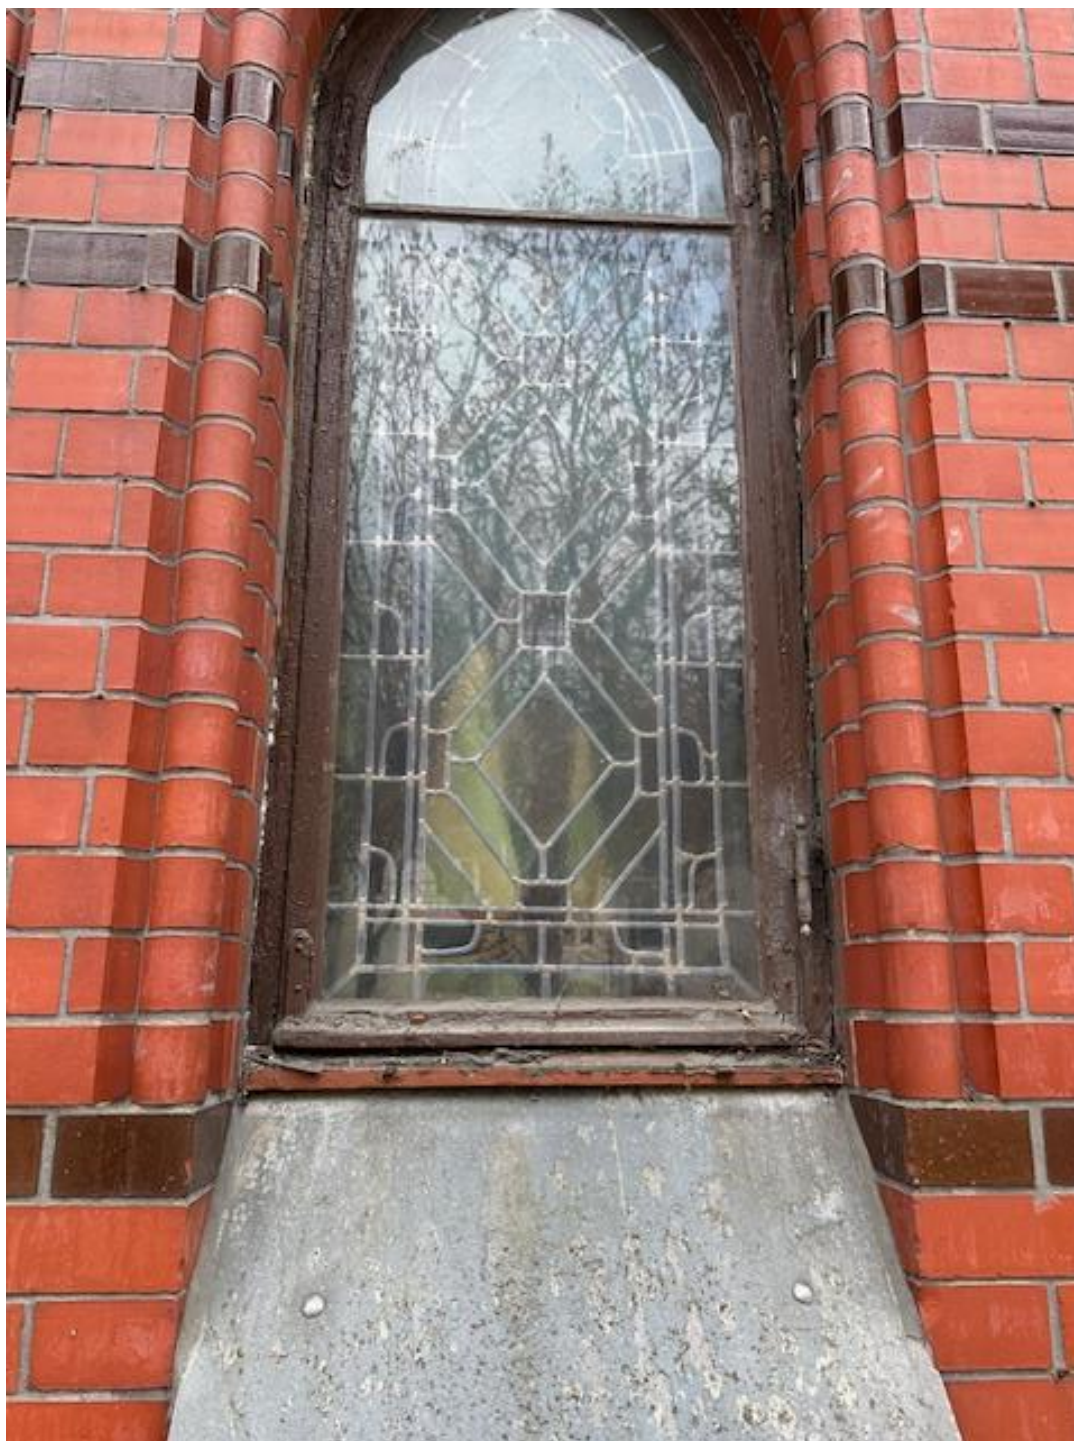
Vindu nr. V 105. Vareglass montert med fugemasse.

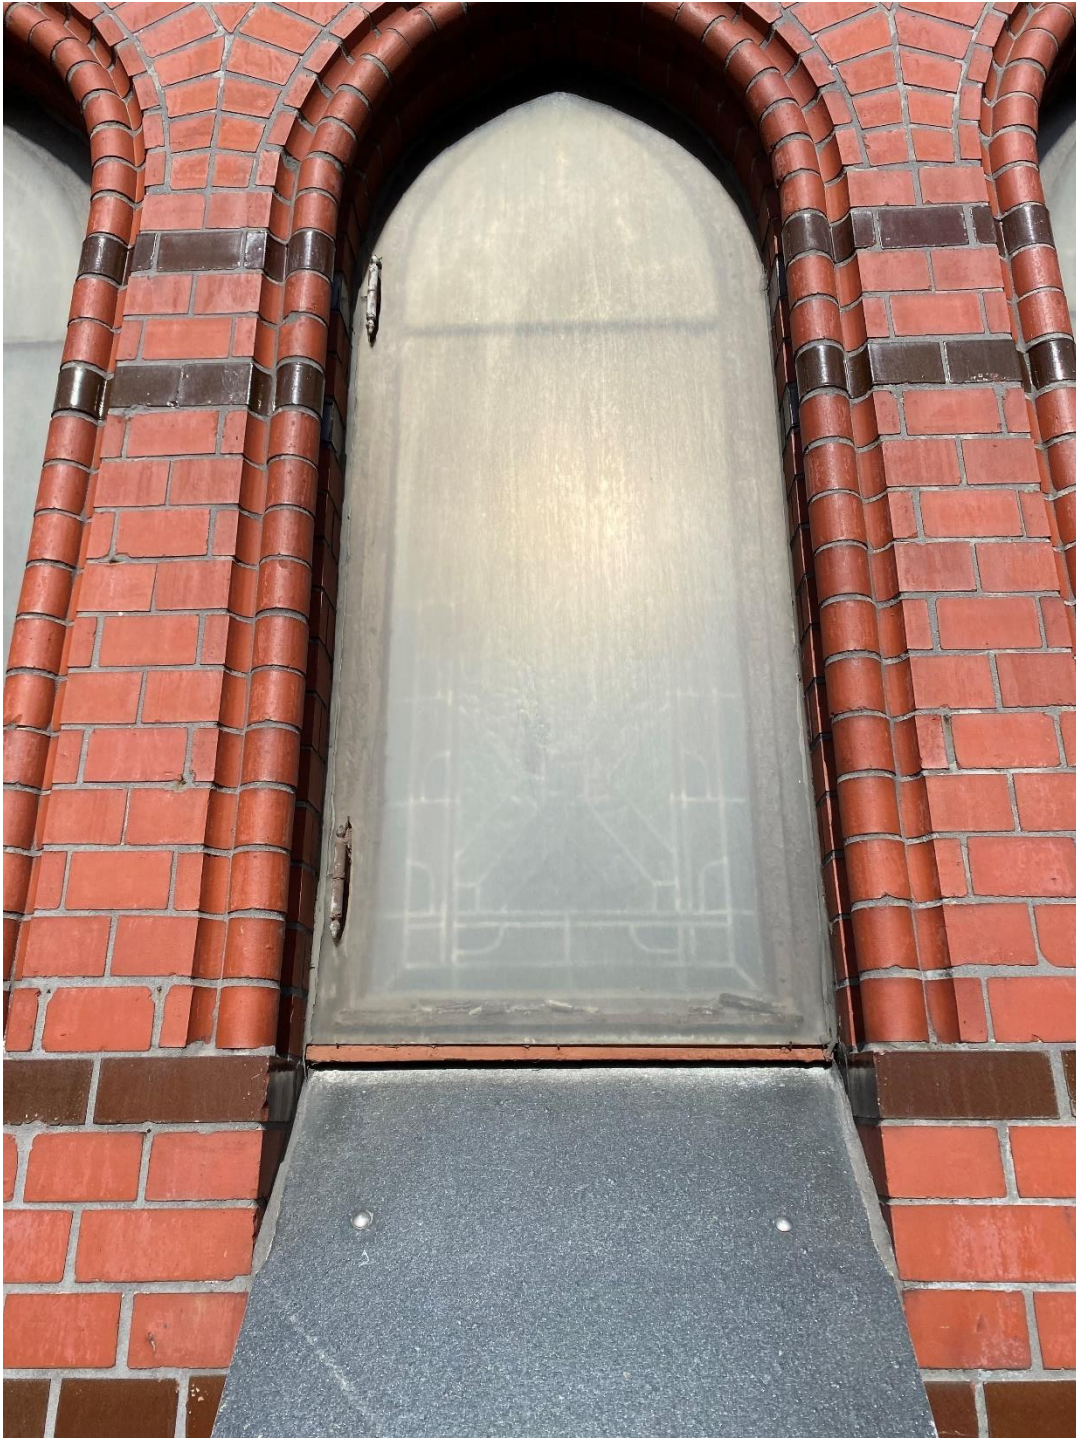
Vind S 110. Korrodert utvendig beskyttelsesglass.

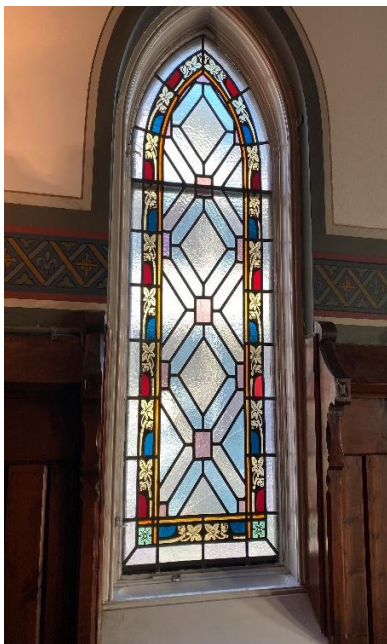
Ø 105:

2 glass knust. Varevindu knust. Lette innbøyinger på blyglass.

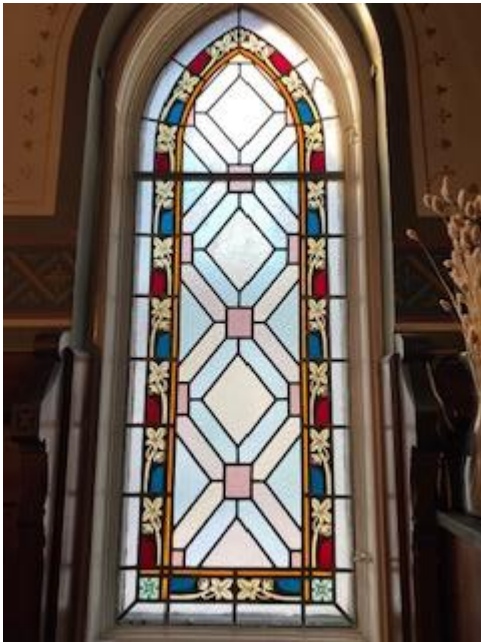
**S 104:**

Lette innbøyinger. 2 glass knust, hvorav 1 glass med motiv.

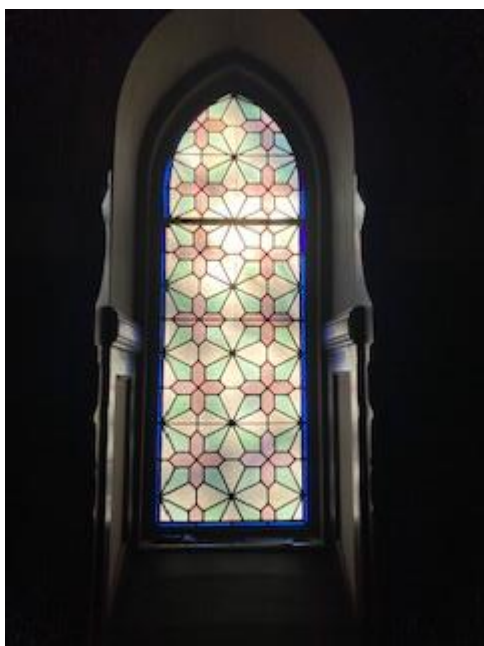
**V 108:**

Svake innbøyinger. (stabilisatorer) 1 glass knust

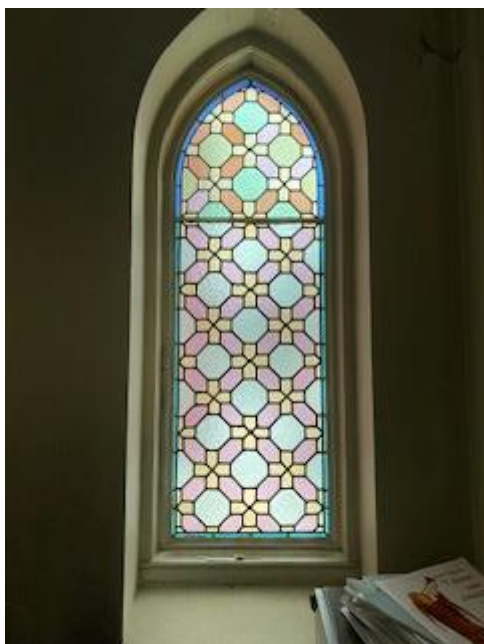
**Ø 106:**

Svake innbøyinger, 4 glass knust

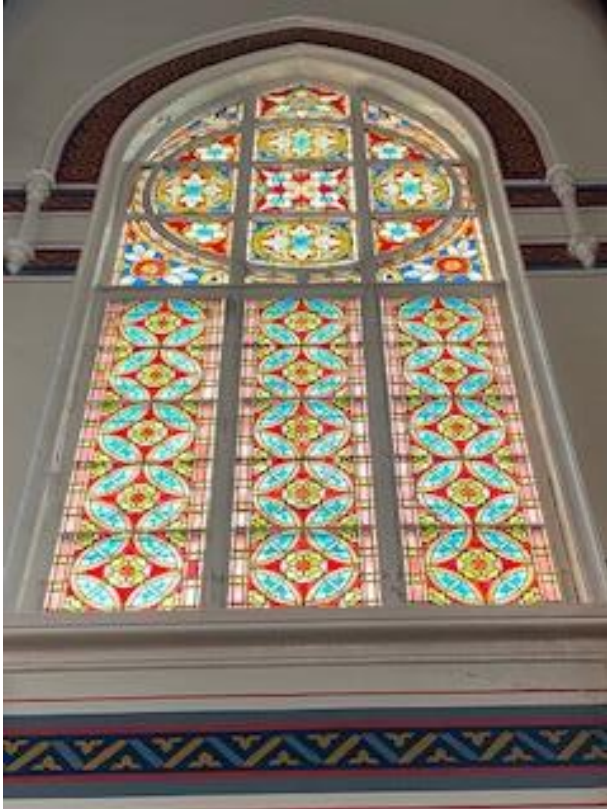
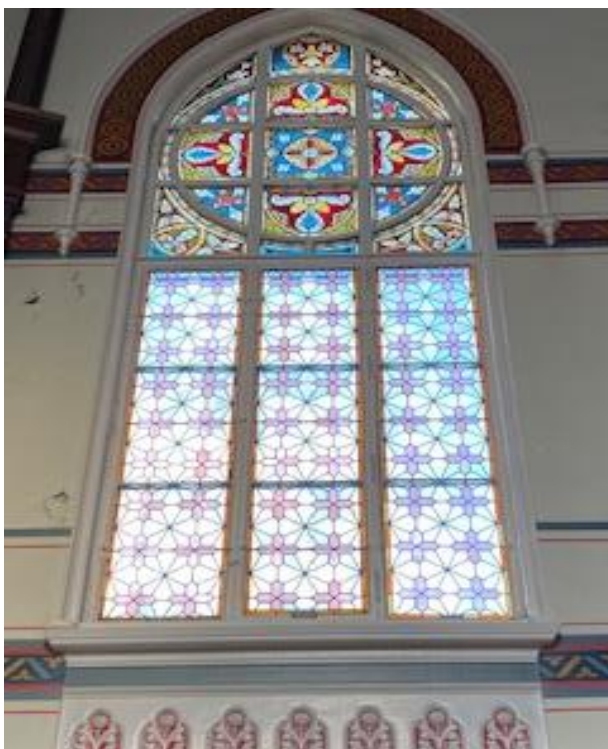
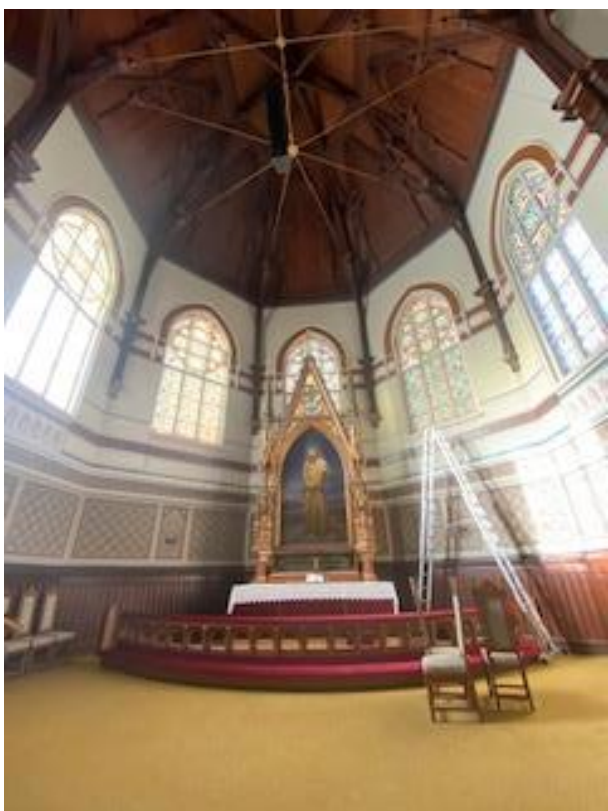
Ø 201.

ca 1980x5000mm. Mye, og store utbøyinger. Høyre fakk nede mangler stabilisatorstag. Øvre del er i bedre forfatning med mindre utbøyinger.

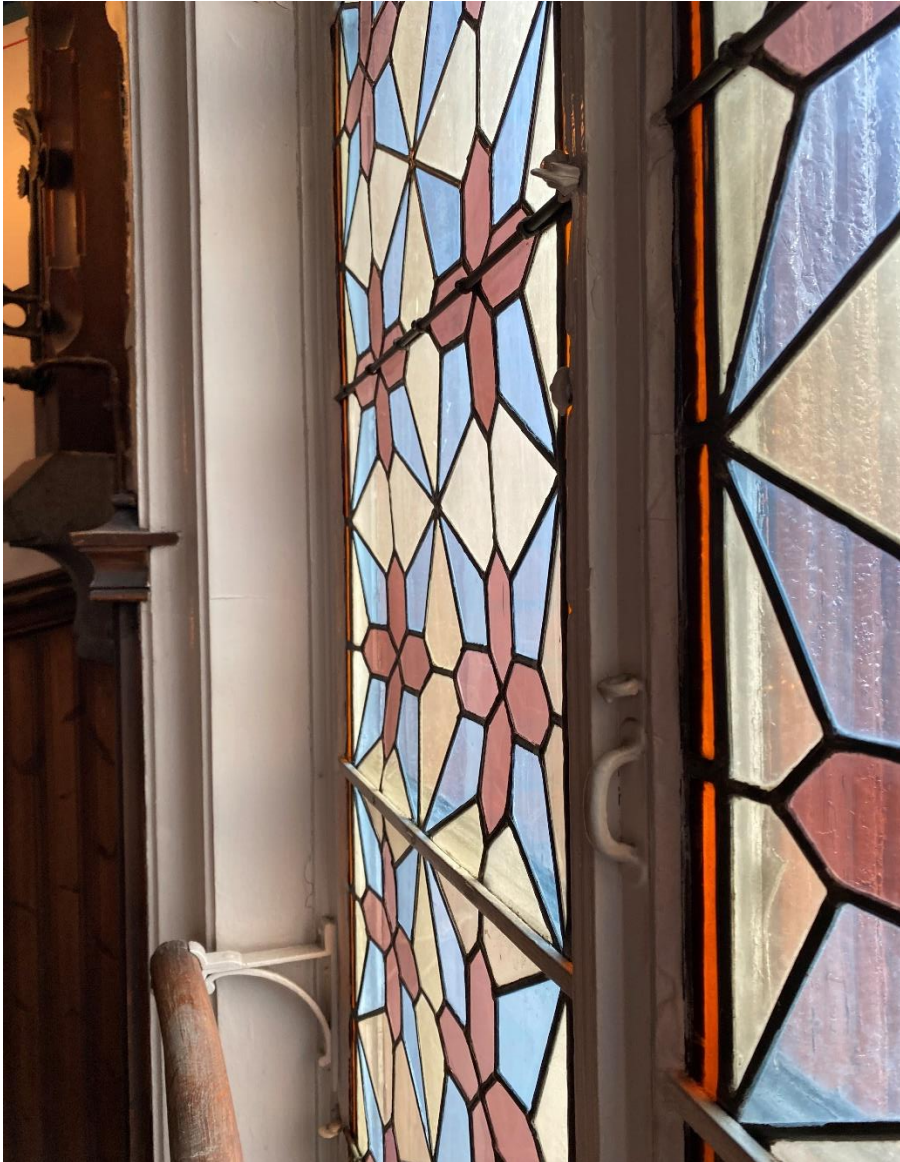
Ø 204

Figur 1 utbøyinger

1980 x 5000mm. Montert i stålrammer. Store utbøyinger. En del glass er byttet til uoriginalt, ikke fargelikt glass. En del glass er knust og en del glass er på vei ut av blyprofilene p.g.a. store utbøyinger.

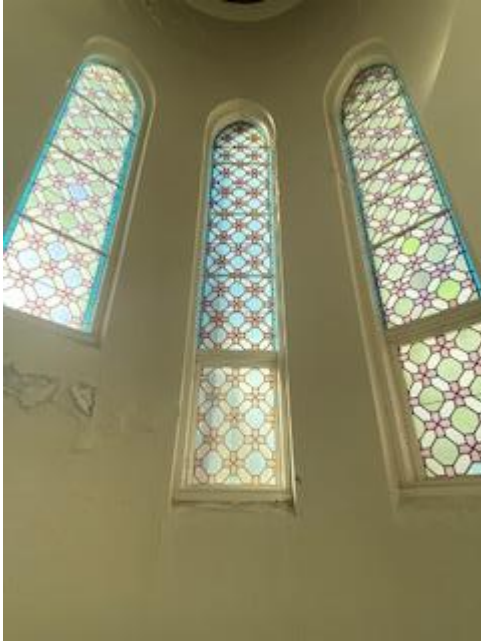
S 205

Munnblåst katedralglass. Store utbøyinger. En del glass er erstattet med uoriginale glass. Det er ikke montert dekkglass.

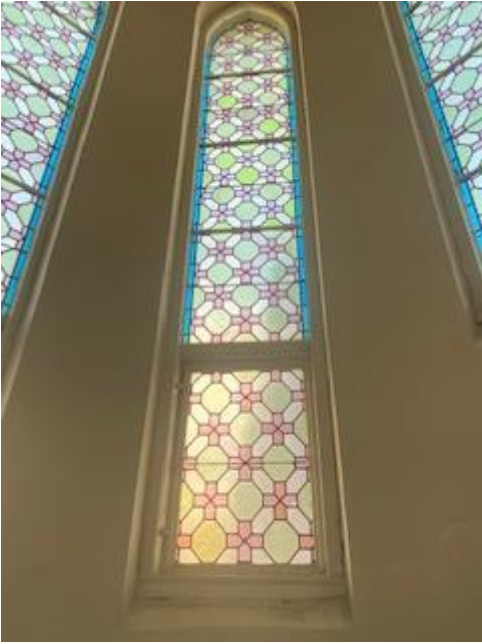
**V10**

Betydelige utbøyinger, mye knust og uoriginale glass.

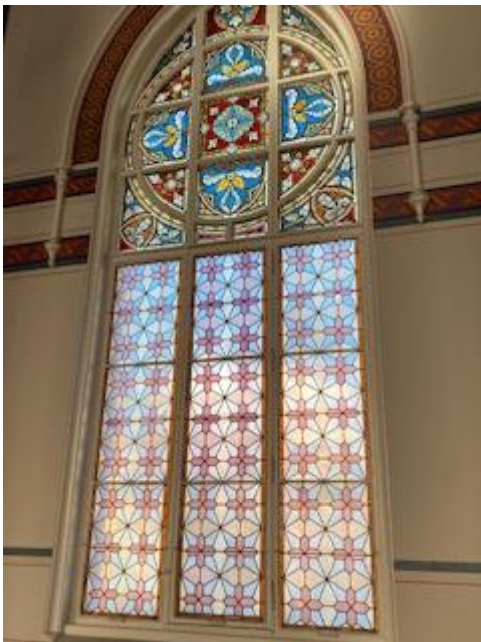
Ø 209

1980 x 5000mm. Montert i stålrammer. Store utbøyinger. En del glass er byttet til uoriginalt, ikke fargelikt glass. En del glass er knust og en del glass er på vei ut av blyprofilene p.g.a. store utbøyinger.

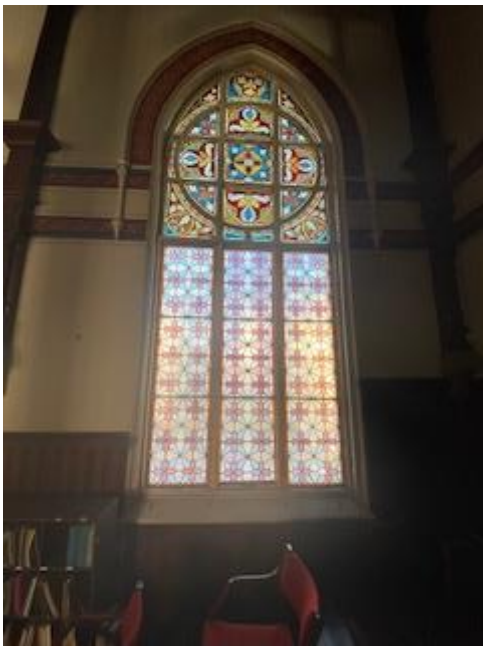
**V 205**

1980 x 5000mm. Montert i stålrammer. Store utbøyinger. En del glass er byttet til uoriginalt, ikke fargelikt glass. En del glass er knust og en del glass er på vei ut av blyprofilene p.g.a. store utbøyinger.

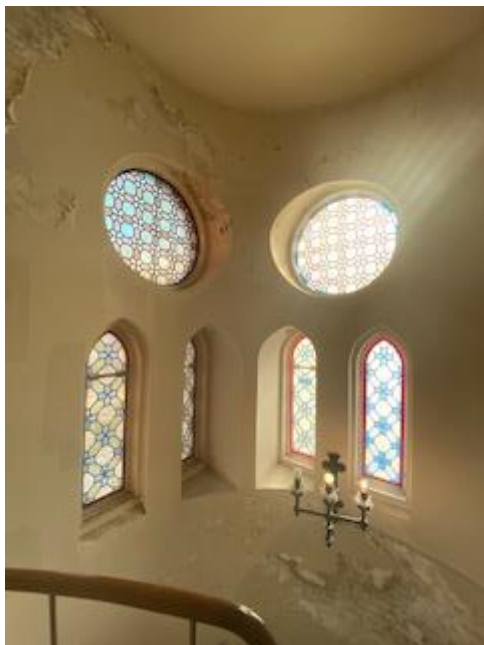
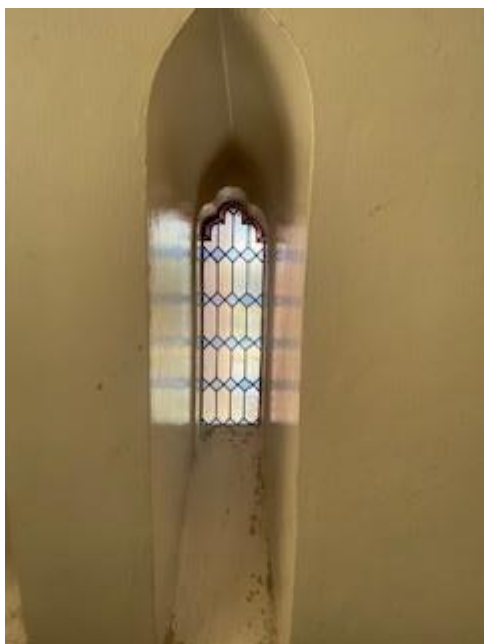
**N 207**

Sirkel munnblåst katedralglass Ø1000mm. Lite utbøyinger. Lite knuste glass. En del av glassene er erstattet med uoriginale glass.

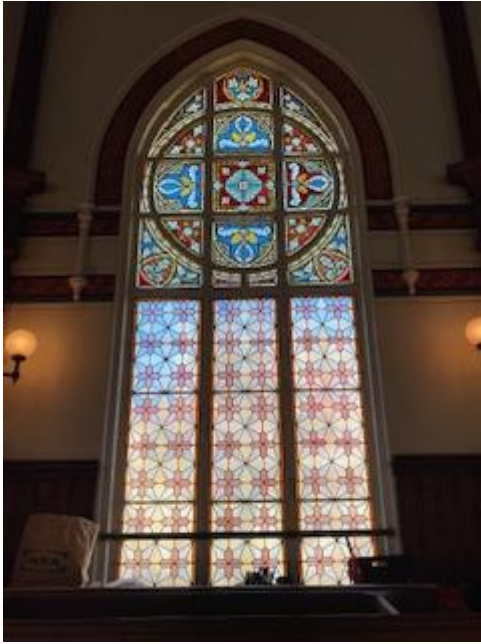
Ø 207

Ca 1970 x 5060mm. Store utbøyinger. En del knuste glass og en hel del uoriginale glass. Stålrammer.

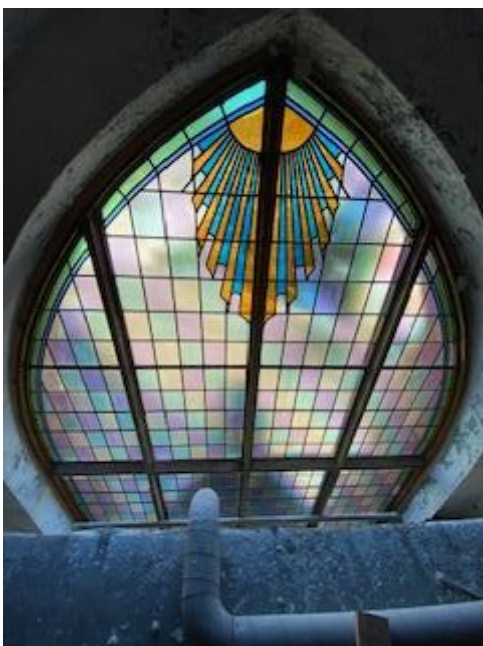
N 204

Lite utbøyinger, men meget slitne blyprofiler. En del knuste glass. Flesteparten av glassene er originale.

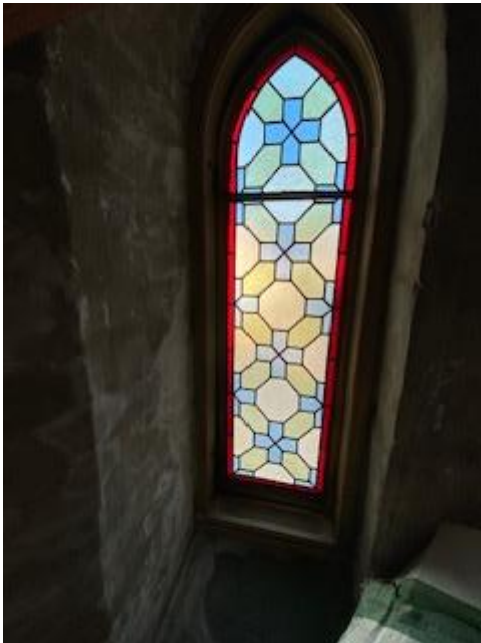
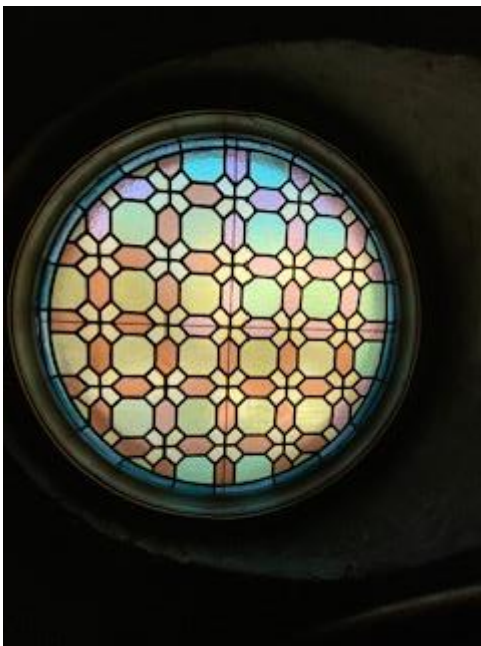
N 302

Ca 350 x 1250mm. Originalmontasje ute i ramme. Stort sett alt originalt glass.

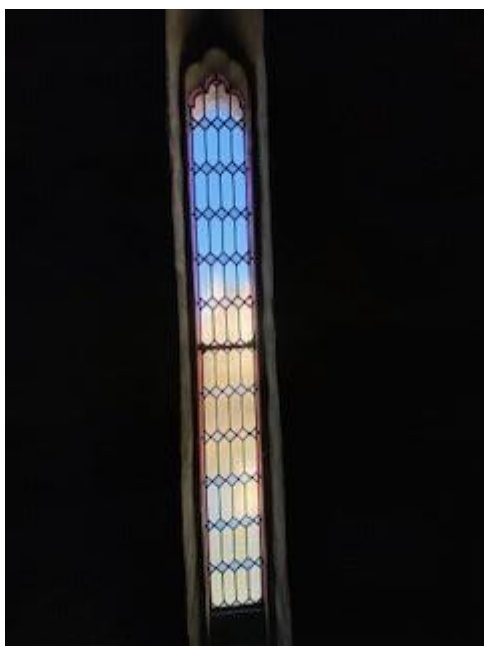
**N 302**

Ca 200x2000. Lite utbøyinger. Originalmontasje i mur. Originale glass. Slitne blyprofiler. Lite utbøyinger.

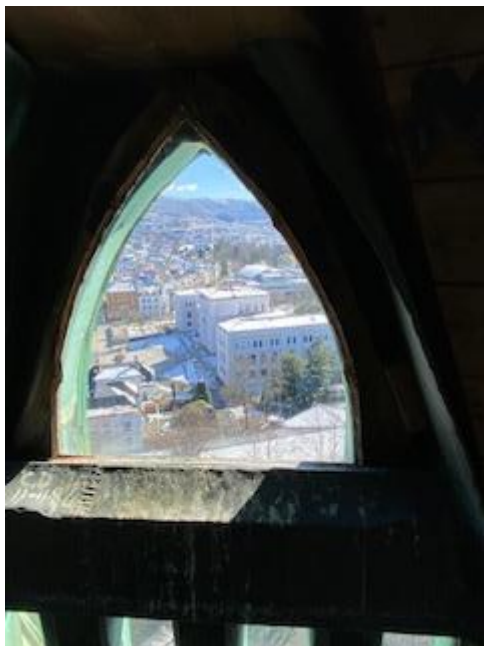
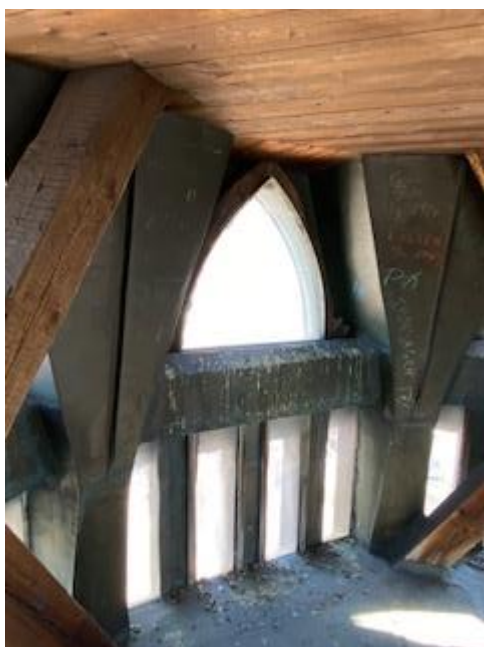
2 stk sylindrer, eller maskinglass. Øvrige glass er floatglass og akrylglass. Montert mot beslag som er i en særdeles dårlig forfatning. 8 spissruter. 2 maskinglass. Resten float og akrylglass. Montert i stålrammer på innsiden av beslag. 28 stk rektangulære akrylglass. Skrudd mot beslag. 10 stk glass montert med trelister mot beslag. 1 originalt sylinderglass glass.

Glass demonteres fra beslag. Løsning for innfesting utbedres og nye beslag monteres. Glass monteres etter forbedring av beslagsløsning med nye beslag. Knust glass erstattes. For å ivareta dagens regelverk for fallsikring bør det her benyttes herdet laminert glass.

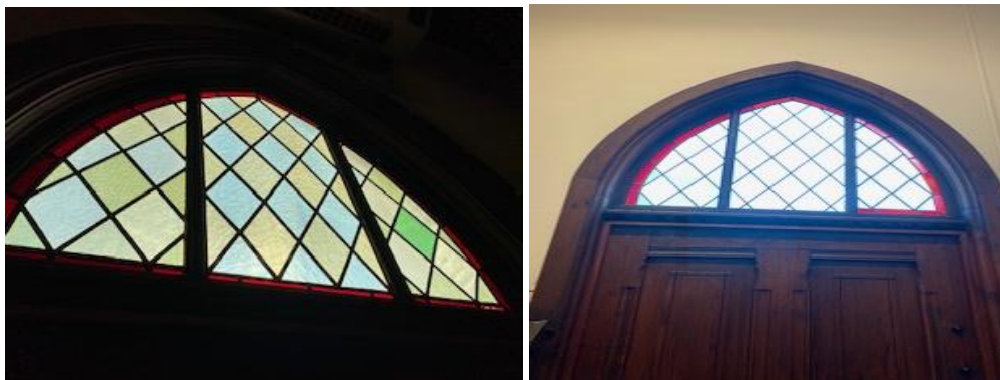
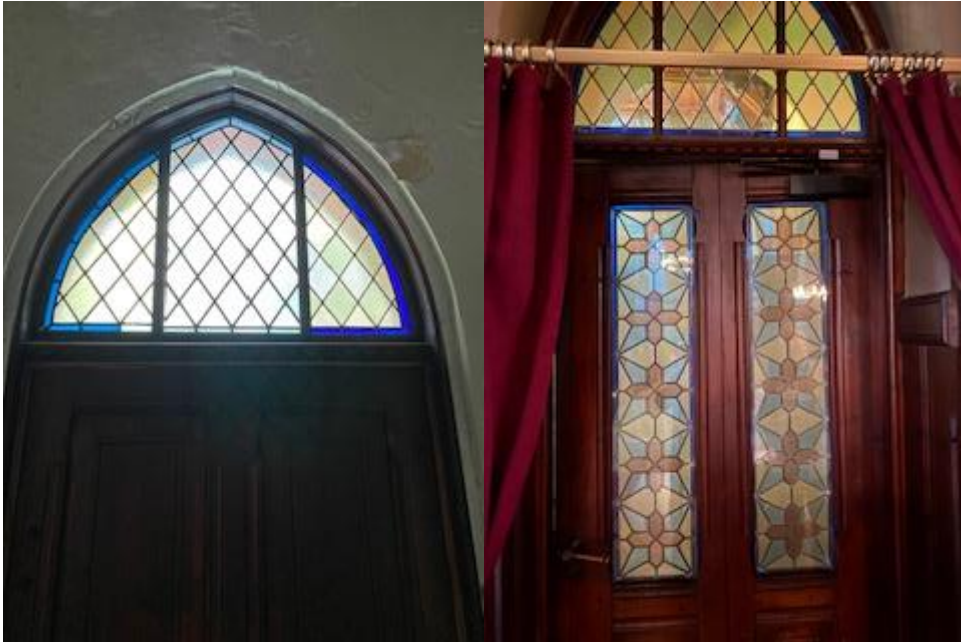
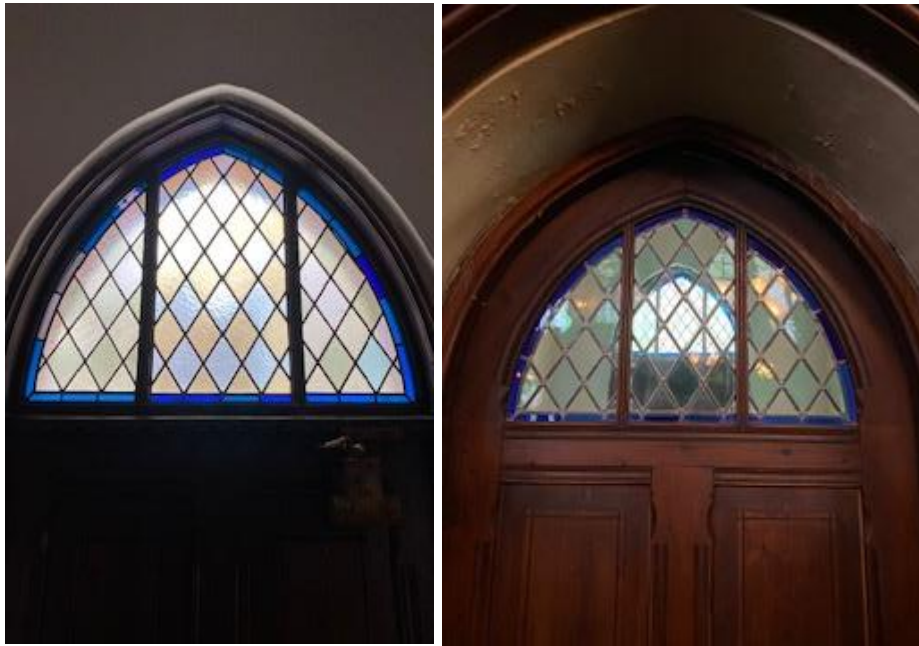
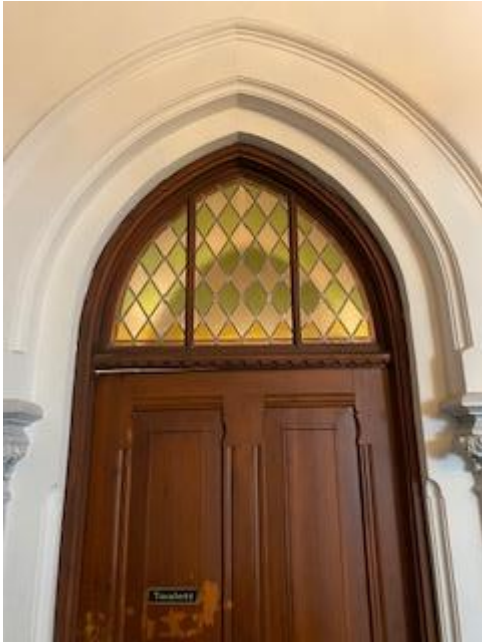
En del av blyglassene er ikke kittet
