Johanneskirken- Har du noensinne vært tett?

Martin Tufvesson, Prosjekterende Mur, Akasia AS

Camilla Sandem Dhelie, Avdelingsleder Materialteknikk og
Tilstandsanalyse, WSP Norge

Bergen 24/10/2023

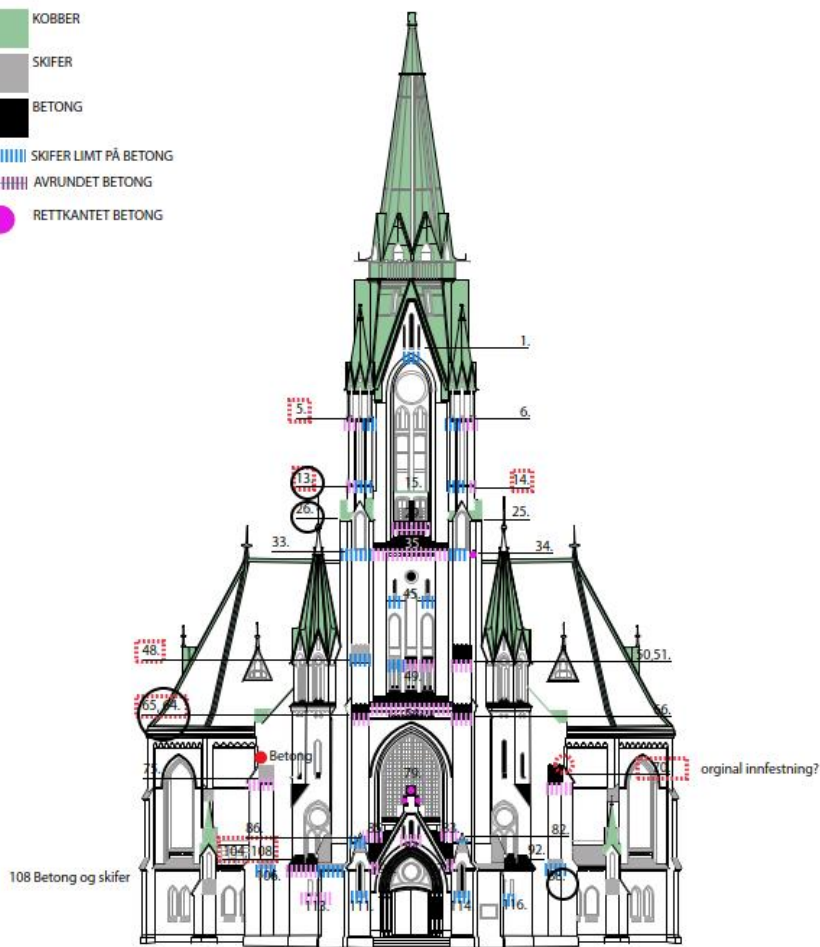
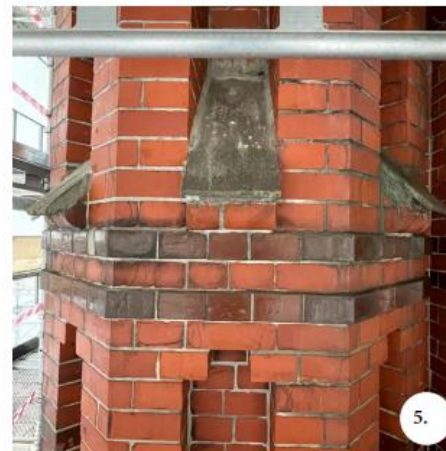
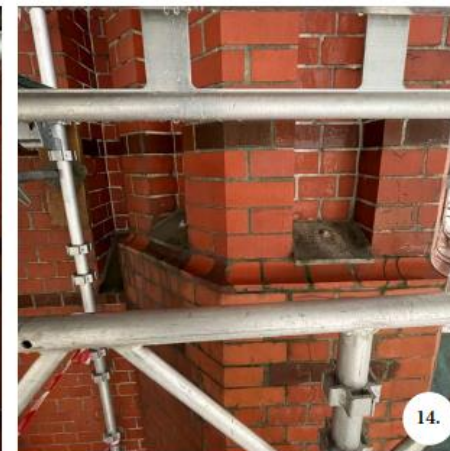
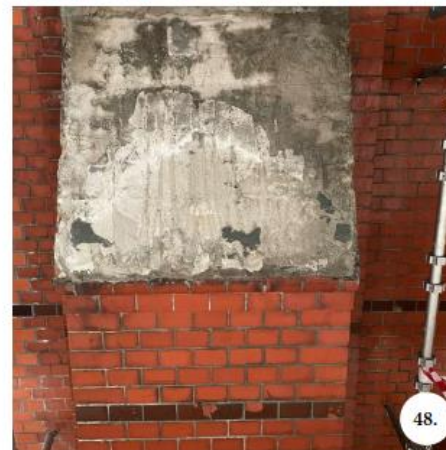
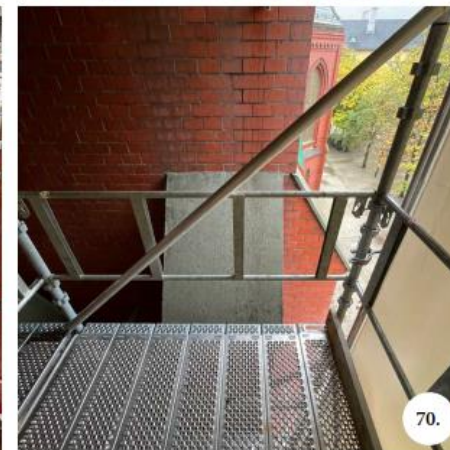
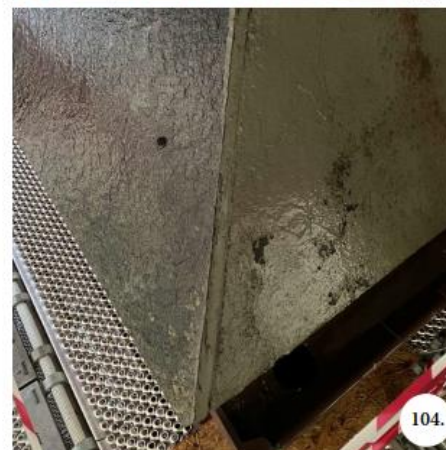
- Kritisk- fare for nedfall fra tårnet
- Store skader i tegl, fuger, sålbenker og avdekninger
- Fuktinntrengning i overganger mellom tak/fasade
- Store saltutfellinger
- Gjennomfuktet bygning

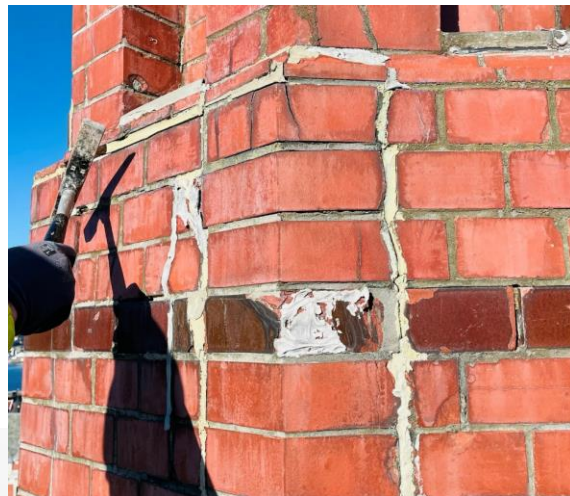
Reparasjoner

Mangelfullt utført

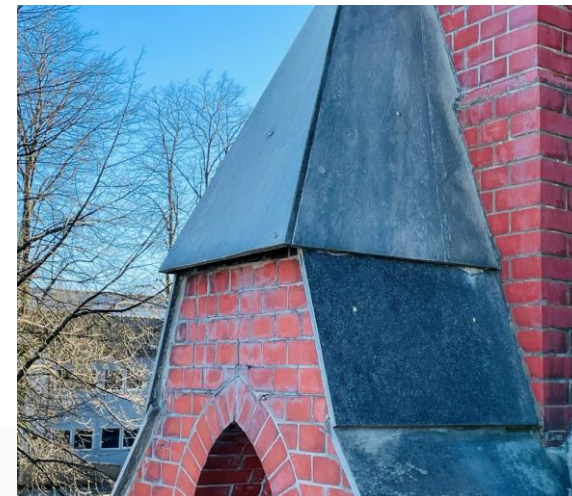
Skifer og avdekninger

Mangelfullt

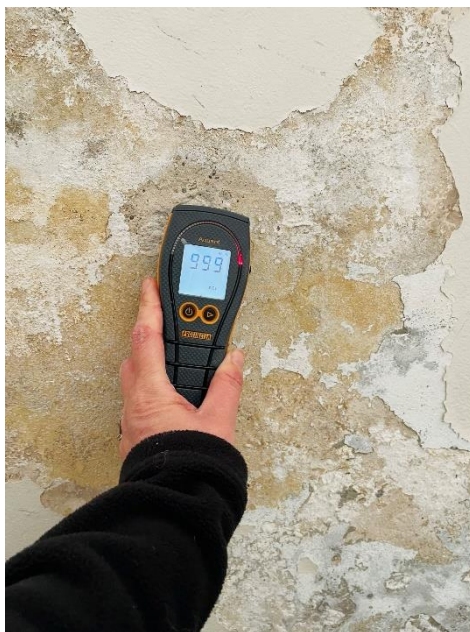
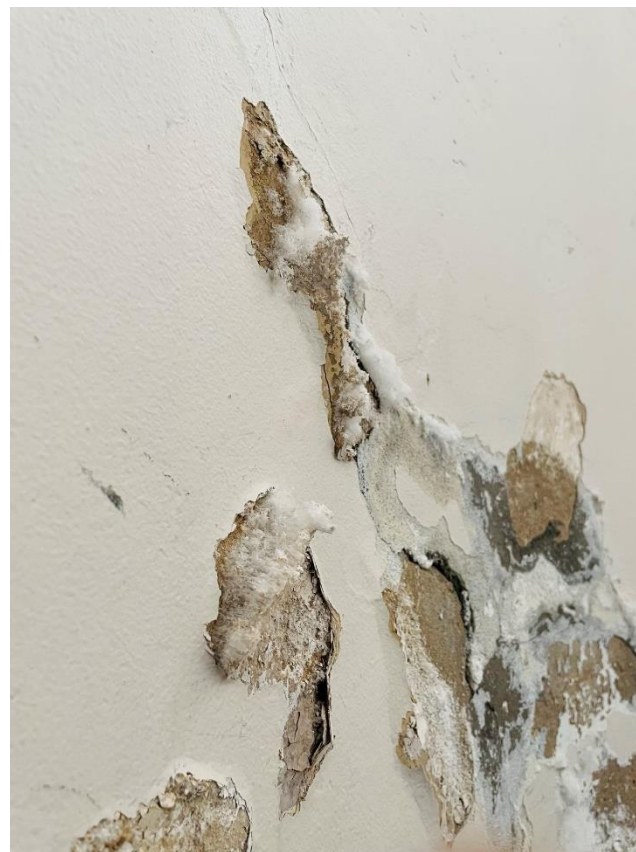
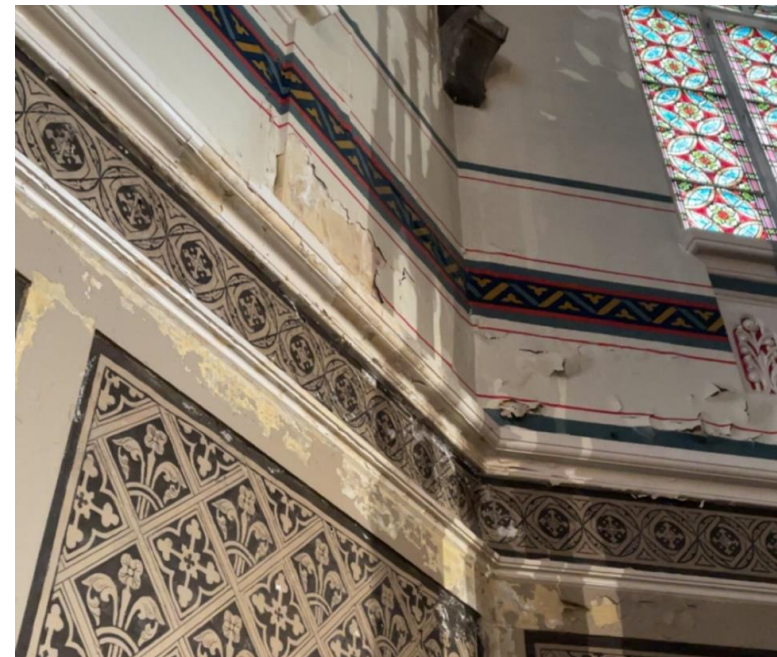
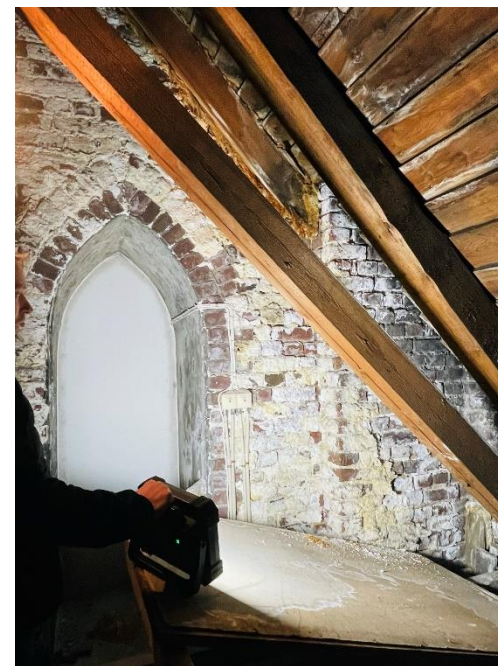
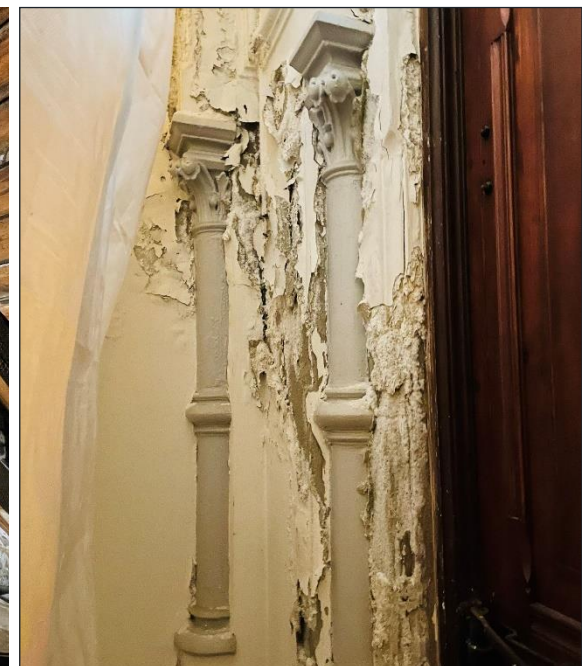
Svært høyt fuktinnhold med tilhørende skader innendørs

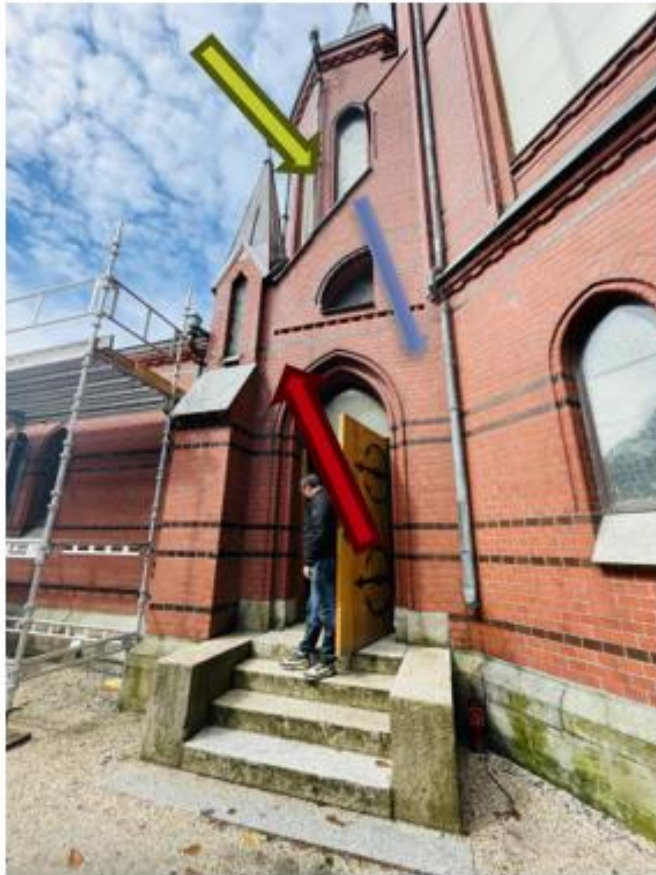
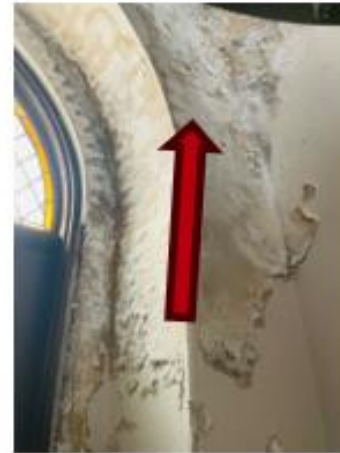
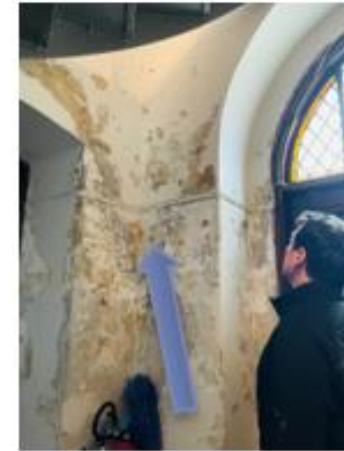
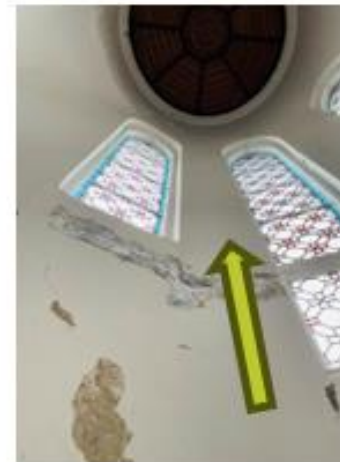
Bilde 52, skader forekommer i hjørner, under beslag, og i overgang tak/vegg. Bildet til høyre er tilsvarende sted som bildet til venstre (farge på pil indikerer tilsvarende sted)

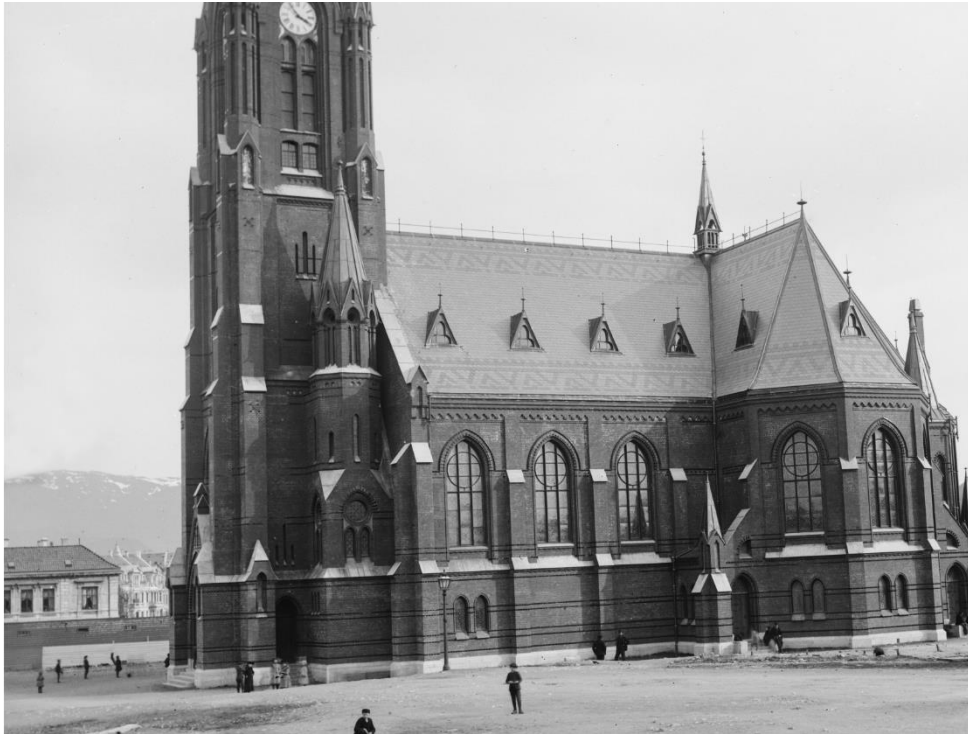
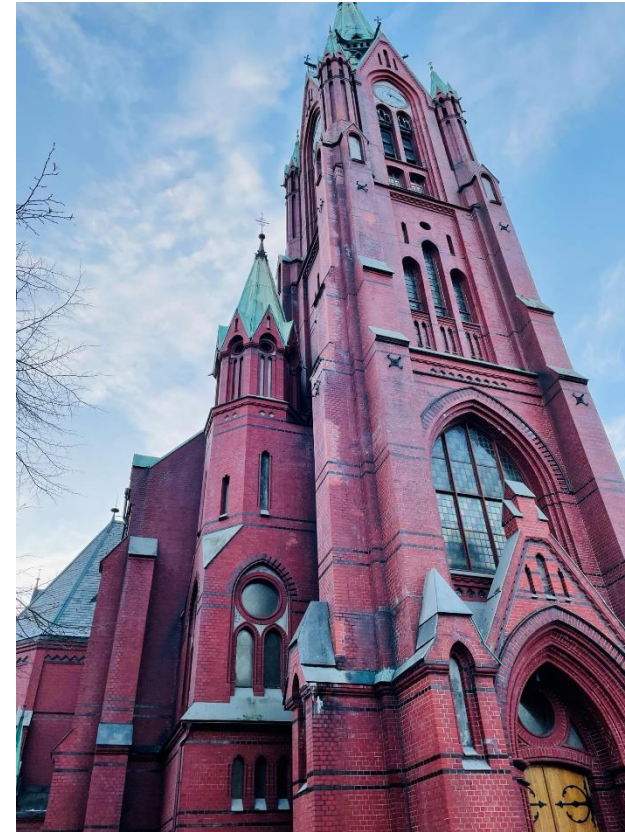
Mest alvorlig- bruk av betong?»

Skifer på betong til betong til skifer til...
