TREFOLDIGHETSKIRKEN I  
ARENDAL

*Statusrapport av nygotisk teglkonstruksjon*

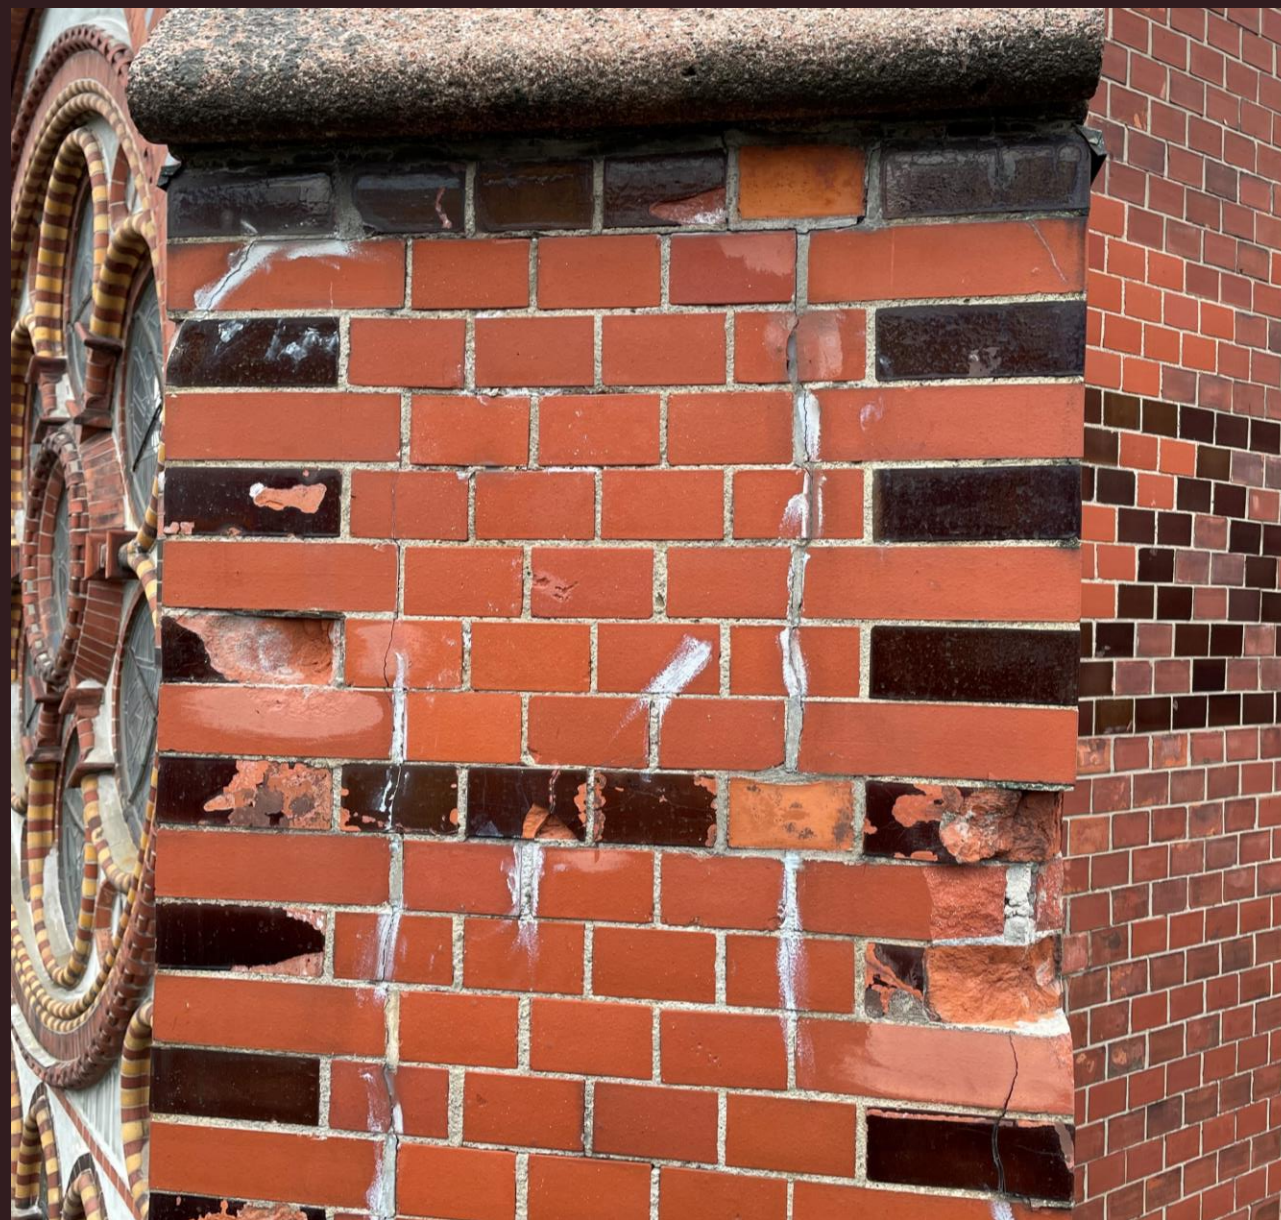
# TEGLSKADER VED STREBEPILARER

Fuktinntrenging fra overdekning og teglfuger med innhold av havsalter forårsaker bruddskader og sporadisk nedfall ved fryse- og tinesykluser som krever sikringstiltak for sikre allmenn ferdsel.

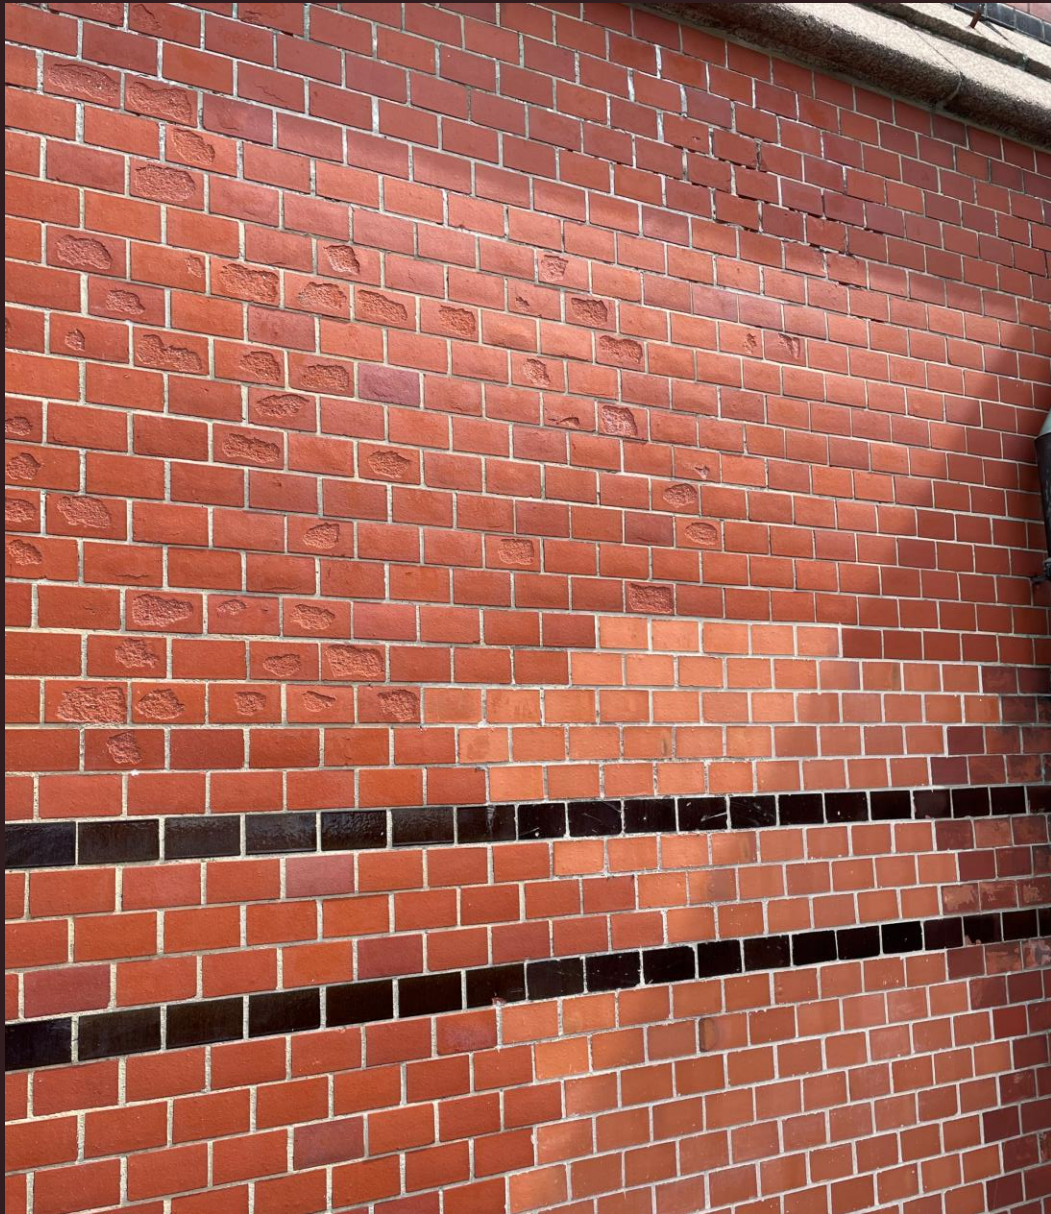
## FROSTSKADER VED VESTFASADE

Vi har registrert fuktinntrenging fra utette overganger og fuktinntrenging i teglfuger der det er gjennomført tidligere teglrehabiliteringer i minst 3. ulike teglleveranser. Øvre deler av bilde viser opprinnelig teglleveranse fra Stettin som er lite frostbestandig.

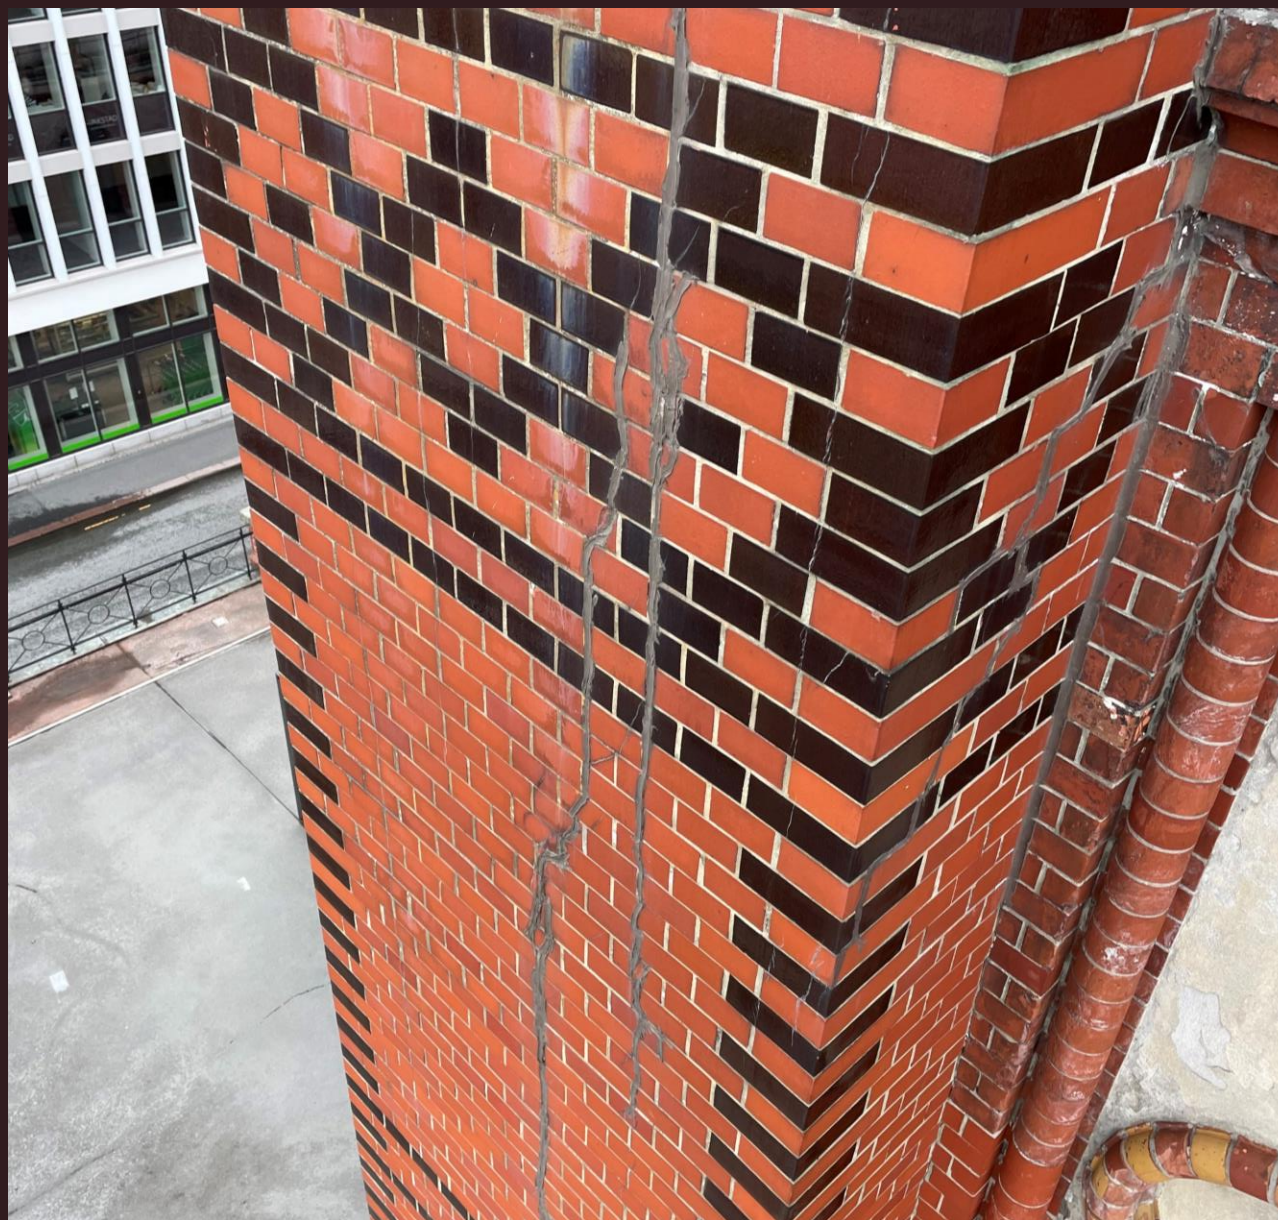
# VERTIKALE SPREKKER OVER STREBEPILARER PÅ TÅRNET

Tårnet høyere del rundt klokkerom og urskiverom er registrert vertikale sprekker som er kirkens alvorligste avvik med begrunnelse at strebere sørger for stabilitet sammen med stål-stagene på ekstremt høyt tårn med kobberhjelmer over. Utfra avvikets karakter bør skadeårsak fastslås med destruktive undersøkelser som strakstiltak.

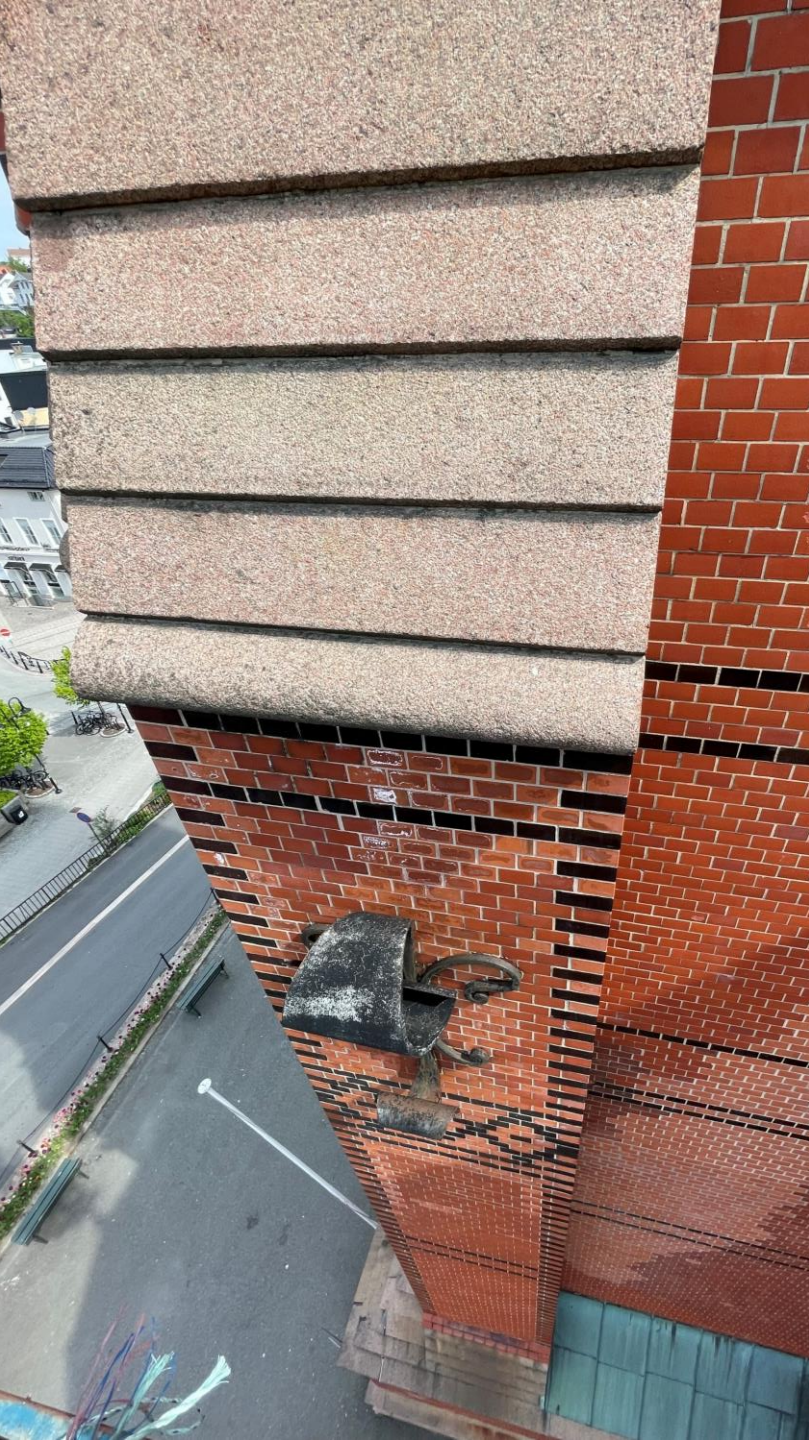
## KORROSJONS-SKADE PÅ TIL SAMMEN 40 STÅL-STAG

Bilde viser et enkelt stål-stag som ble sikret som  
nødtiltak ved undersøkelser fra lift.

Utfra avvikets karakter bør område under tårn  
avspærres og sikres som strakstiltak inntil  
økonomiske rammer tildeles til sikringstiltak som  
krever store bevilgninger som gir rom til videre  
destruktive undersøkelser.

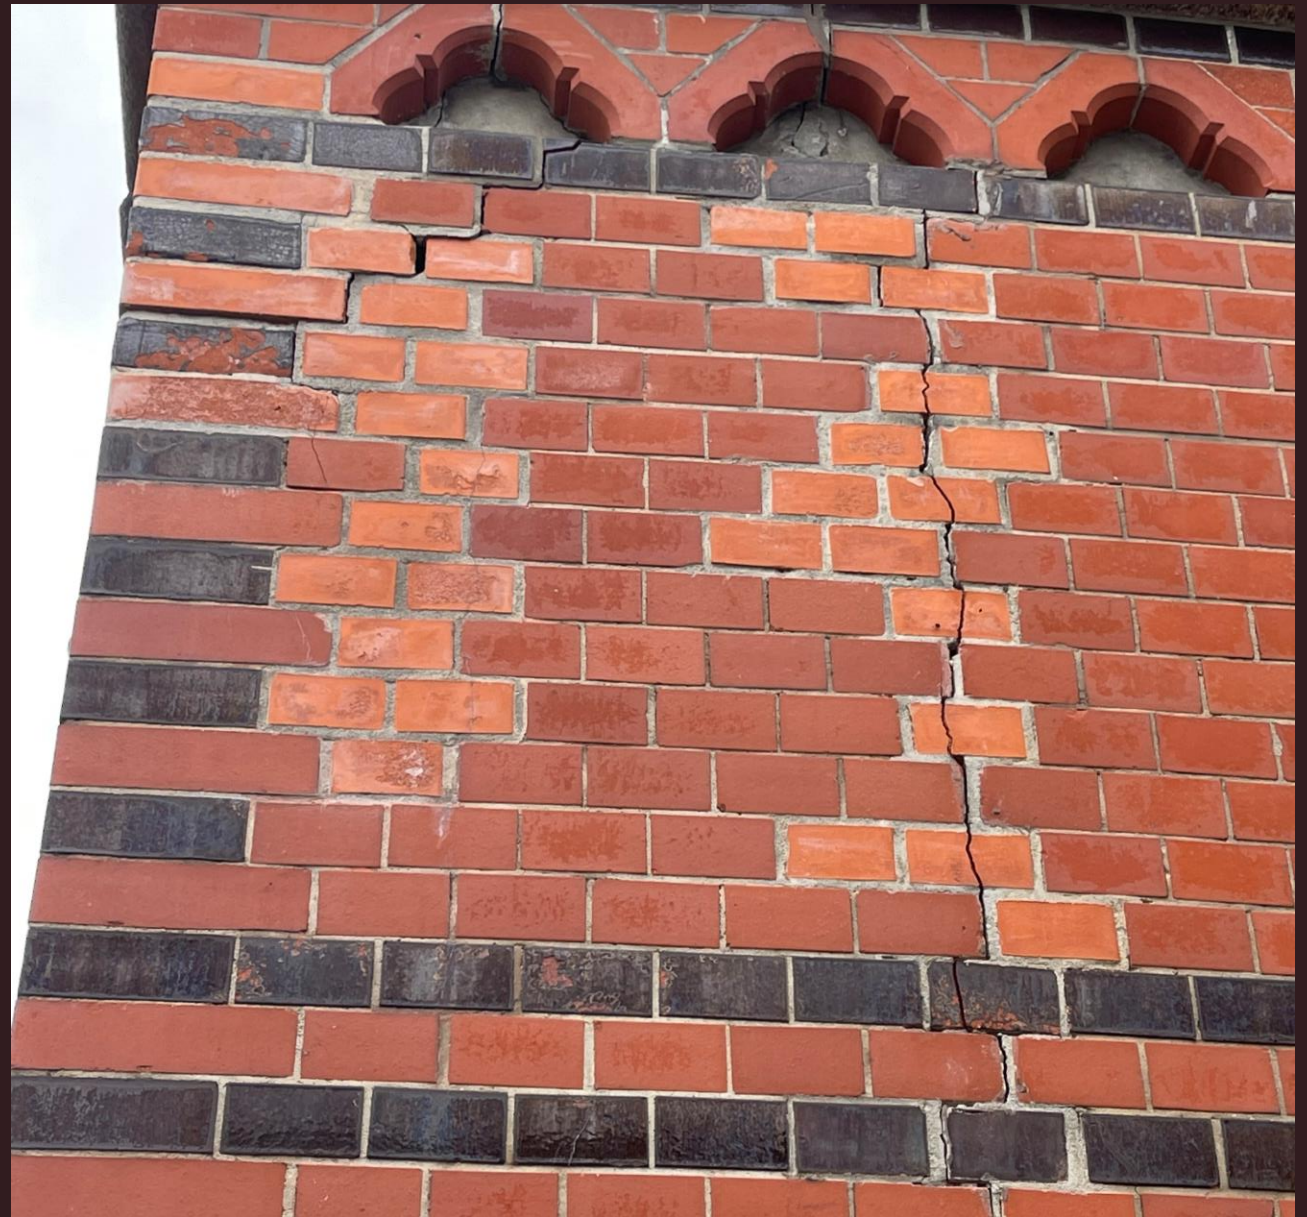
# BRUDD PÅ BINDINGSTEIN MELLOM FASADETEGL OG BAKMURTEGL

Bilde viser tårnfoten nordvestlige sokkeletasje. Her ser vi bruddskader på utvendige fasader og muligens bindinger mellom fasadetegl og bakmurtegl fra vedvarende fuktinntrenger med innhold av havsalter. Her bør tegllivet åpnet ved destruktive undersøkelser for få kvalitetssikre skadeårsak.

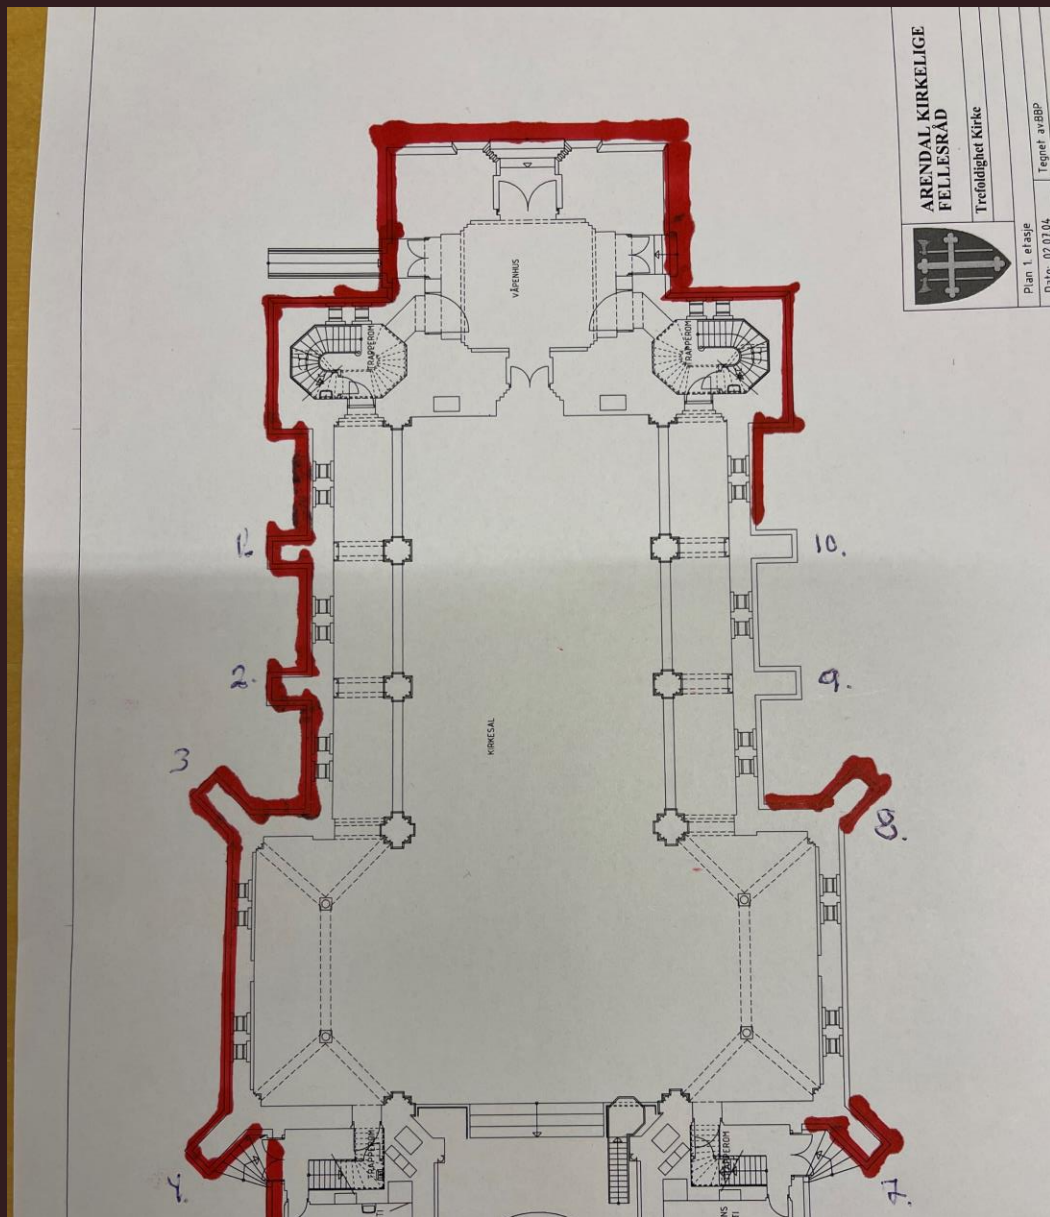
# PLANSKISSE FOR SIKRINGS-TILTAK

Bilde viser planskisse som viser hvor områder bør sikres med midlertidige sikringstiltak. Sikringstiltak på høye bygningsdeler krever ekstraordinære midler for å sikre almenne ferdsel.
