Innledning

Noen hovedpunkter for kirkene 2022

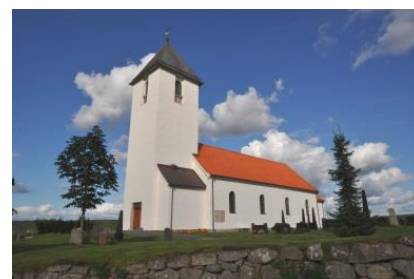
Borge kirke (1861)

Pga. sterk vind måtte flere takstein legges på plass igjen.

Rettet og festet løs takstein og rensket takrenner.

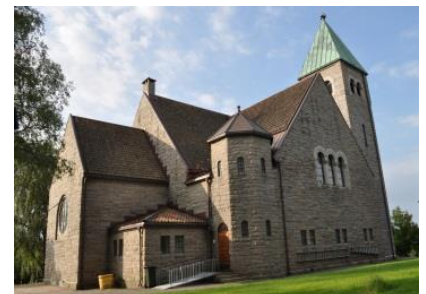
Gressvik kirke (1925)

I 2021 ble det oppdaget soppdannelse ved nedgangen til kjelleren under alterpartiet i kirken. Firmaet Mycoteam ble engasjert for å bestemme type sopp og tiltak for sanering. En rapport er utarbeidet, og det arbeides med plan for sanering, rehabilitering og forebygging mot nytt soppangrep. Årsaken til soppangrepet kan være fuktinnslag via fuger mellom utvendig granitt og/eller kondensering der kald luft møter varmere bjelkelagskonstruksjon. Hele lagerrommet under alterpartiet bør sjekkes nærmere for fukt og sopp og bør utbedres. Soppdannelse er foreløpig ikke blitt sanert under koret, dette er en større jobb og står på vent.

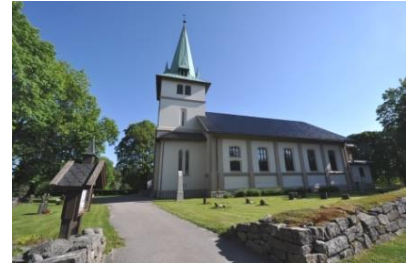
Onsøy kirke (1877 - listeført)

Termostatstyring til varmeanlegg ble defekt. Dette er foreløpig ikke reparert, så det er manuell styring inntil videre. Service på biooljebrenner er utført og skiftet ekspansjonskar.

Det er arbeidet videre med planer for nytt driftsbygg for kirkegården med HC toalett, og bygging har kommet i gang ved eksisterende garasje mot vest.

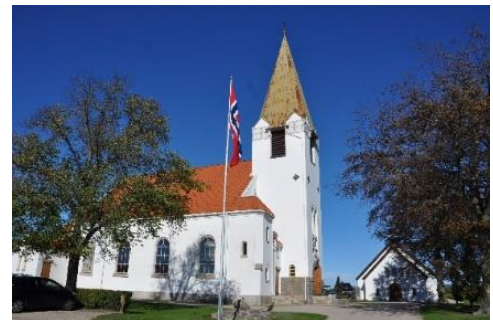
Rolvsøy kirke (1908)

Sjekket fasader i tårn pga. løs murpuss. Oppdaget flere vannlekkasjer fra taket og vinduer inn i kirken. Det er sikkerhetsnetting som skal fange opp løs murpuss rundt ved tårnluker. Tårntaket rustet og bør legges om og det er behov for en større rehabilitering av tårnet og fasader.
