## **STATUSRAPPORT VEDR. GAMLE GLEMMEN KIRKE**

### **I forbindelse med bispevisitas i Gamle Glemmen menighet i juni 2024**

#### **Gamle Glemmen kirke fra 1100 tallet**

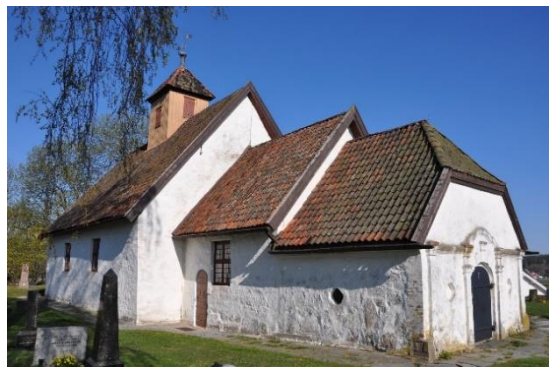
Kordøren før -

og etter ombygging

Under arbeidene fant vi at overdekning med murstein over denne døren har vært nedmurt på en planke tidligere, og er iht. historikken fra 1600 tallet, og som det er skrevet om i «Norges minnesmerker-Norges kirker». Denne historikken ble også brukt i søknaden til antikvariske

For Gamle Glemmen kirke var det søkt om å få utvide kordøren noe i høyde og bredde. I tillegg å fjerne den høye betongterskelen samt tilpasse terrenget på utsiden av døren. Med dette tiltaket kunne persontallet økes fra 95 personer til 147 personer. Ny kordør og tilpasset terreng utenfor ble ferdigstilt våren 2019.

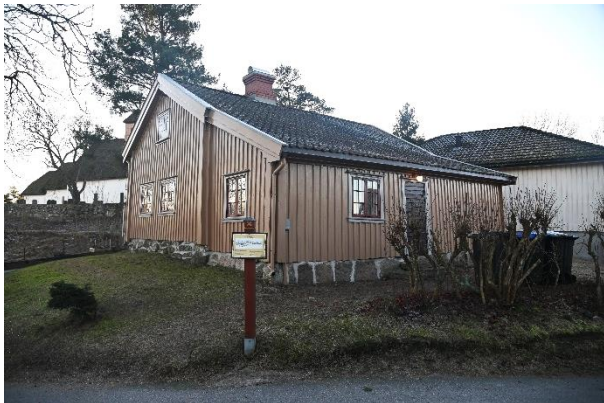
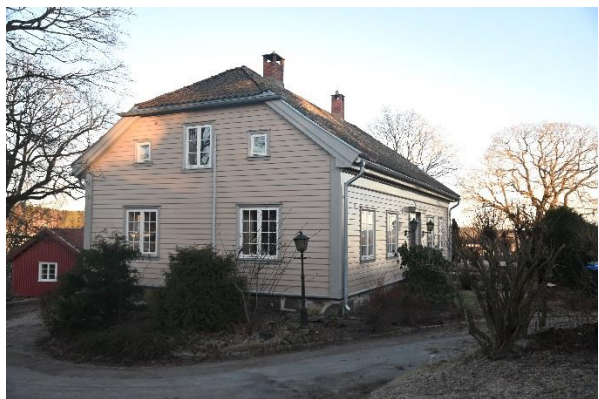
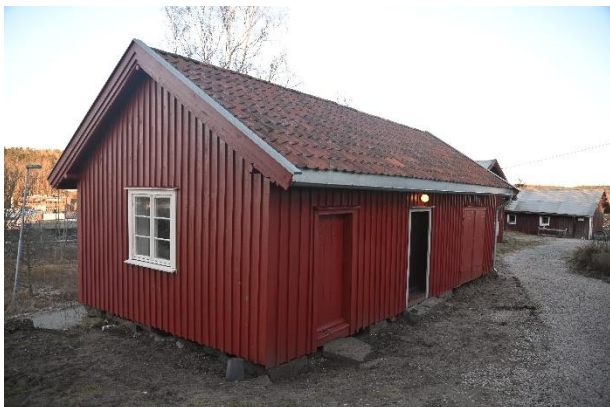
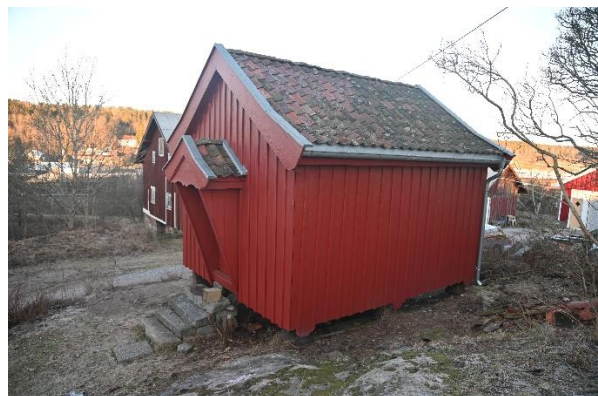
Foto 4. jan. 2021 (foto HL)

Det ble oppdaget mer råteskader i kledning og konstruksjoner som det løpende ble vurdert omfanget av, og utbedret på bygningene. Vi besluttet å følge byantikvarens henstilling om å gå over fra alkydjemaling til linoljemaling på utvendige fasader, dører og vinduer. Det tok noe tid å få avklart fargeprøver og dette ble gjennomgått og avklart med siv. arkitekt i juli. Linoljemaling ble da benyttet både på gammelt og nytt treverk og det ser ut til å bli en fin helhet på bygningene.

På befaring etter at stillaset var montert viste det seg at takrenner og nedløp på Kirkestua var nødvendig å skifte ut og forbedre.

I hovedsak tak og fasader med vinduer på Gamlestua, Kirkestua, Speiderhuset og Stabburet.
