Hedrum kirke, Larvik kommune

Rapport om spekking og pussing av skipets sørvegg

Utført av Murmester Mannhart AS i perioden mai-august 2024

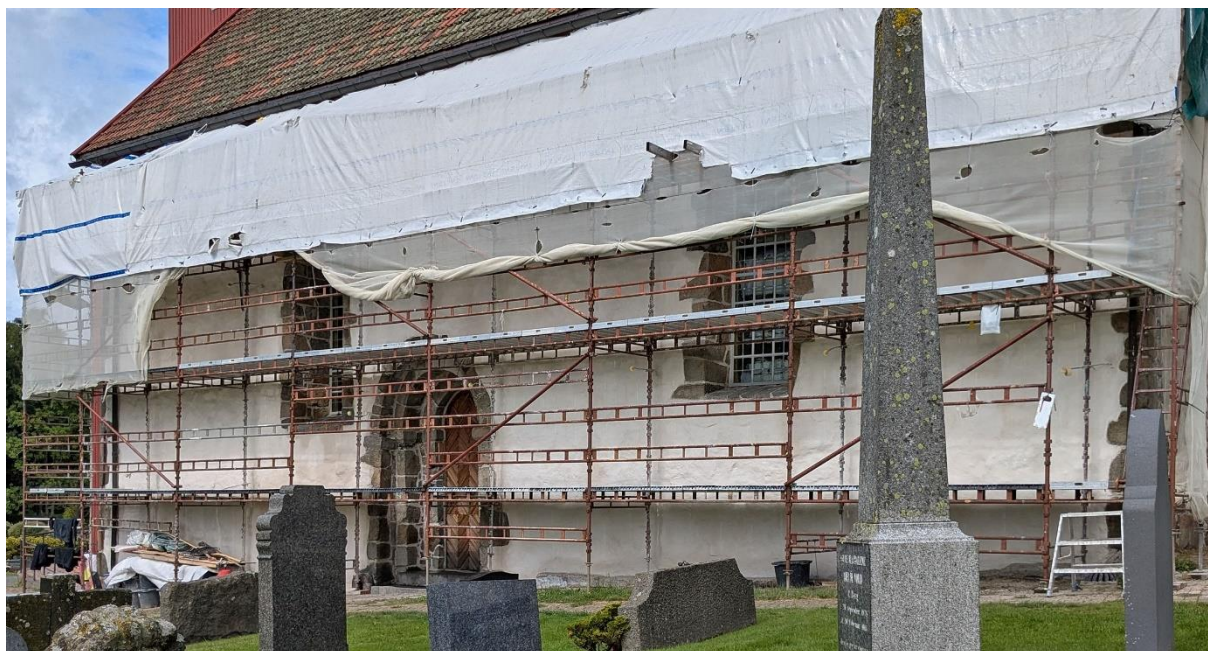
Skipets sørfasade nær ferdig spekket, pusset, slemmet og hvittet 21. august 2024.

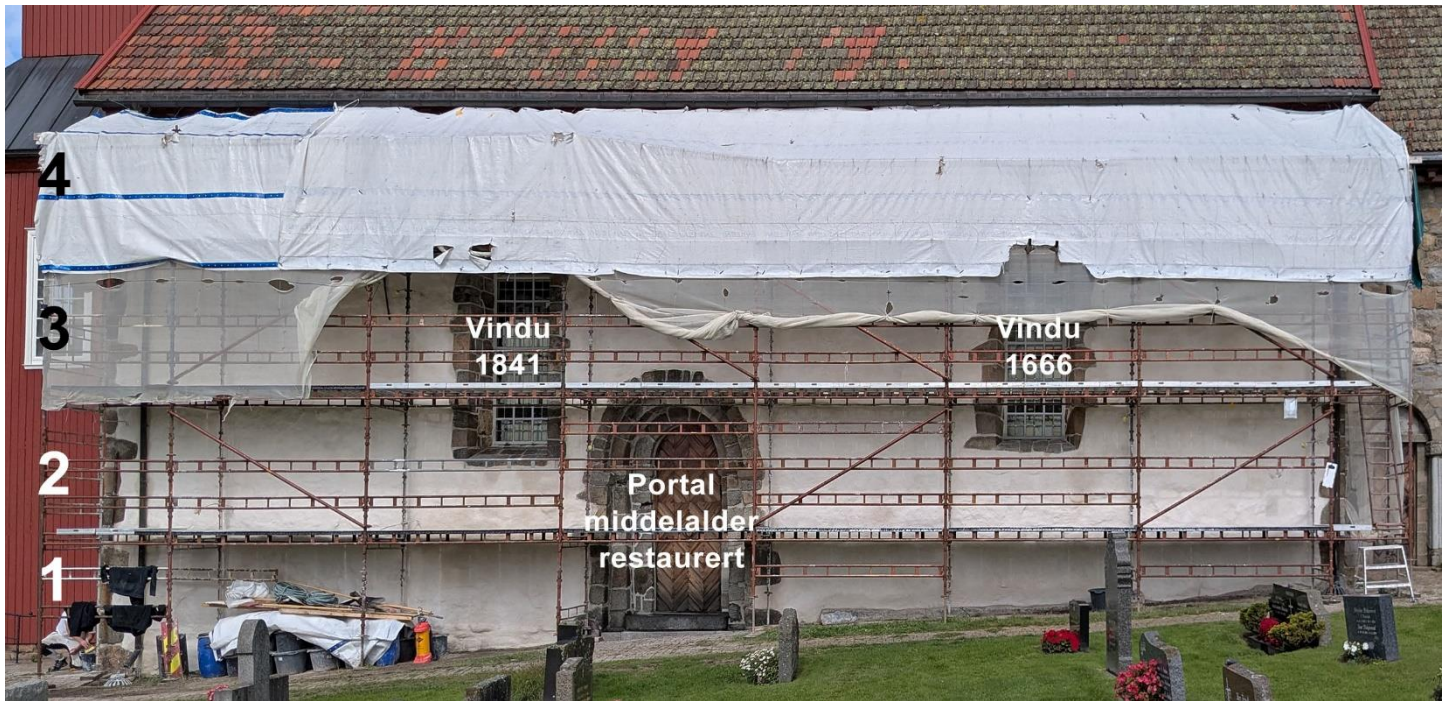
Figur 1: Oversikt over sørveggen til skipet ved nær ferdig behandling i august 2024, med stillasetasjer og åpninger som kun er spekket/fuget.

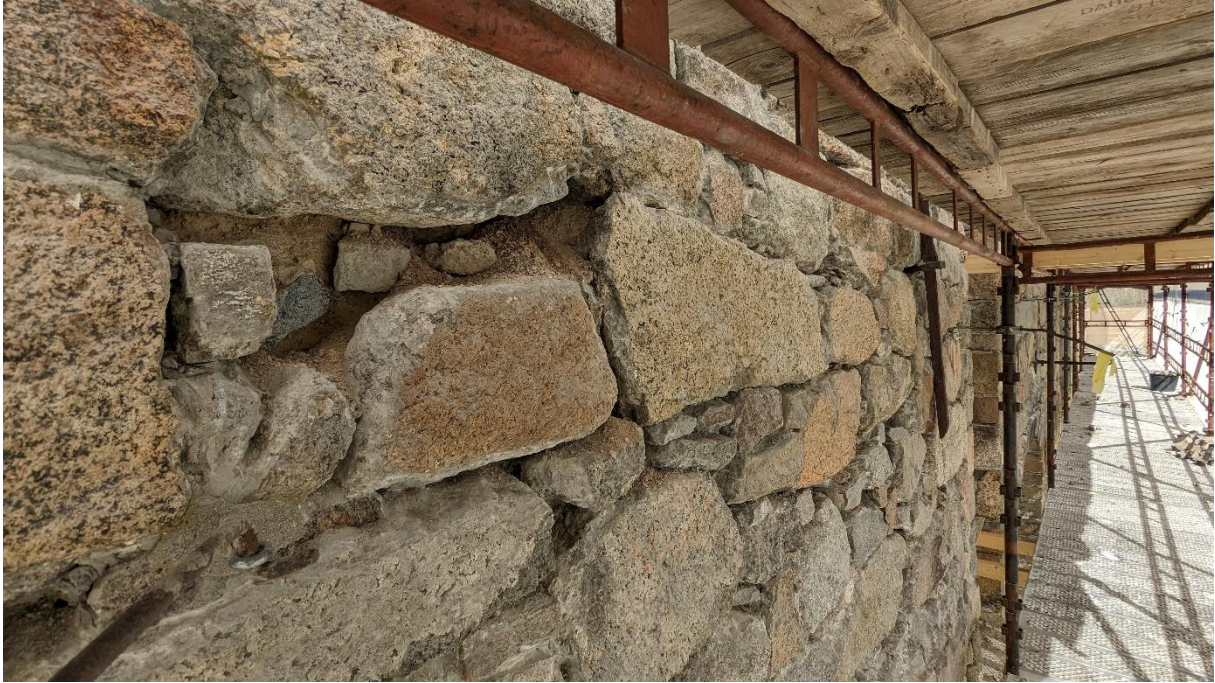
Figur 2: Inntrykk av dypt forvitrede fuger et stykke vest for det vestre vinduet på skipets sørvegg etter at sement ble hogd bort i 2023. Dette er i delen som ble forlenget i 1666.

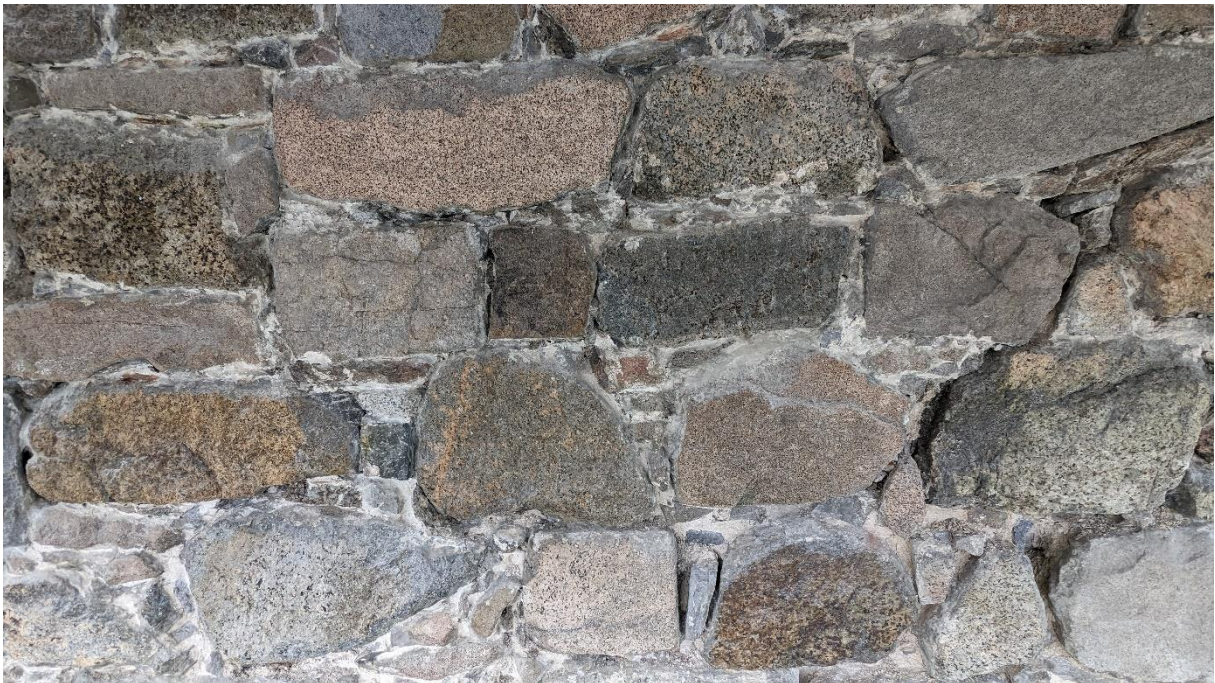
Figur 3: Inntrykk av noe av det beste gjenstående, middelalderske murverket i den østre delen av skipets sørvegg etter at sement ble hogd bort i 2023.

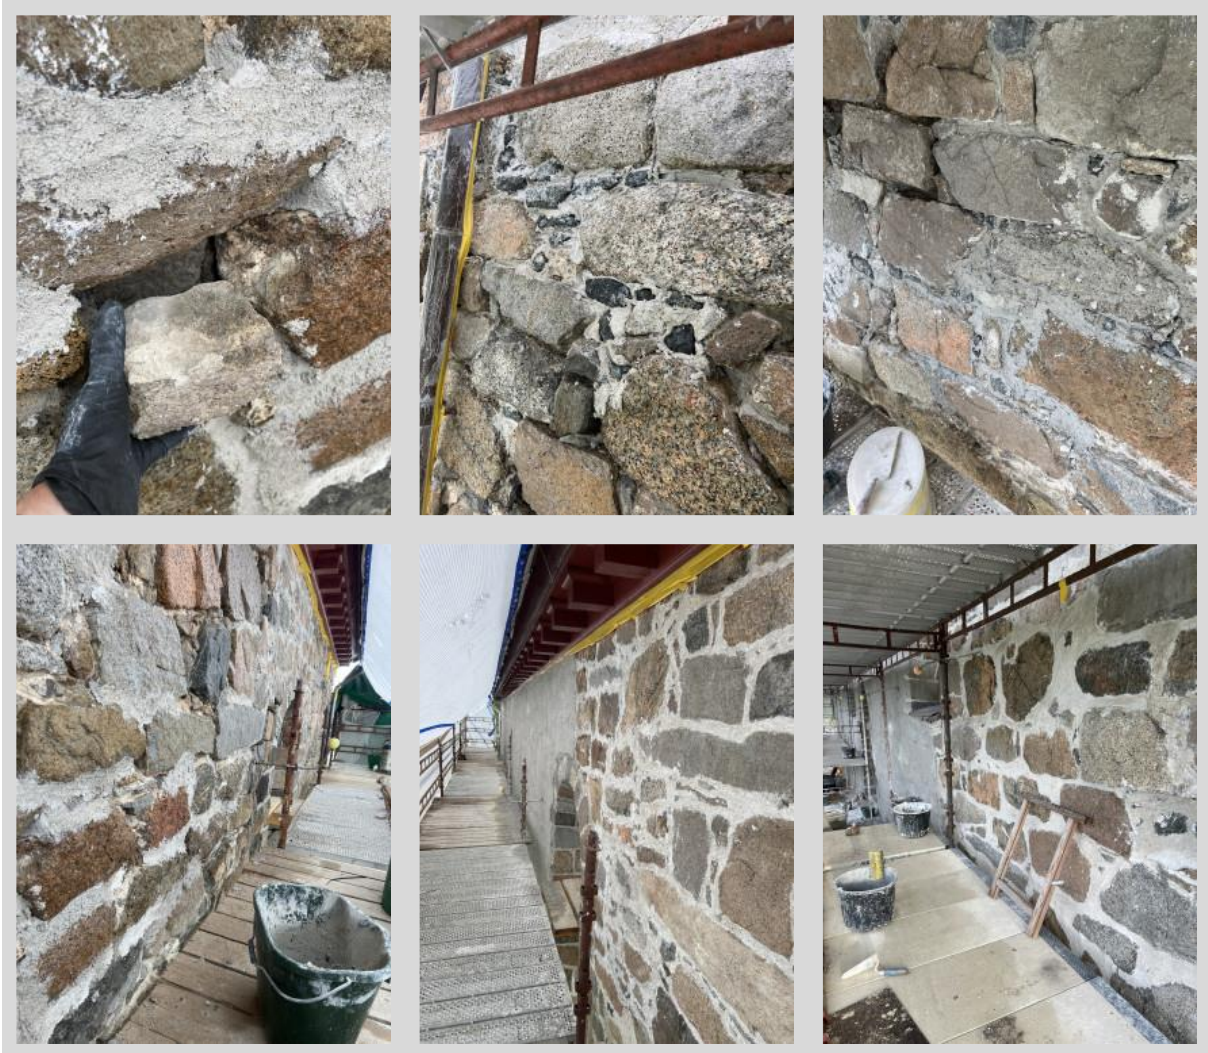
Figur 4: Inntrykk av arbeidsprosessene. Øvre rad: Innmuring av pinningstein og spekking. Nedre rad: Spekking, meddratte fuger dels over stein og pussing av vestre del av veggen. Fotos: Murmester Mannhart.

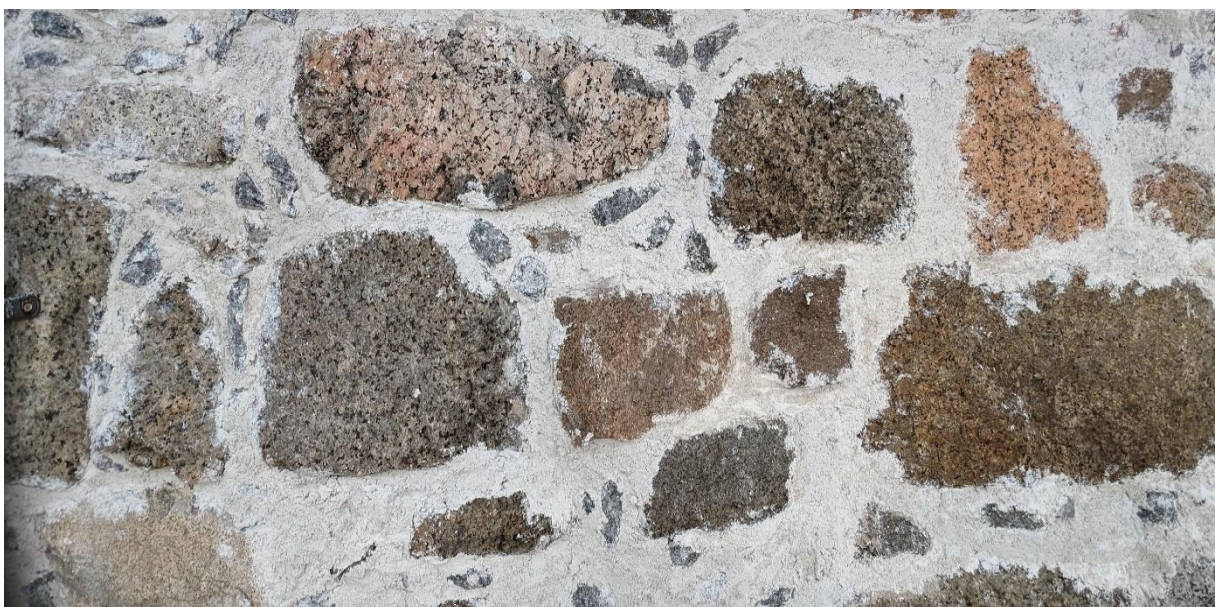
Figur 5: Ferdige, dels meddratte fuger med pinningstein synlig før pussing.

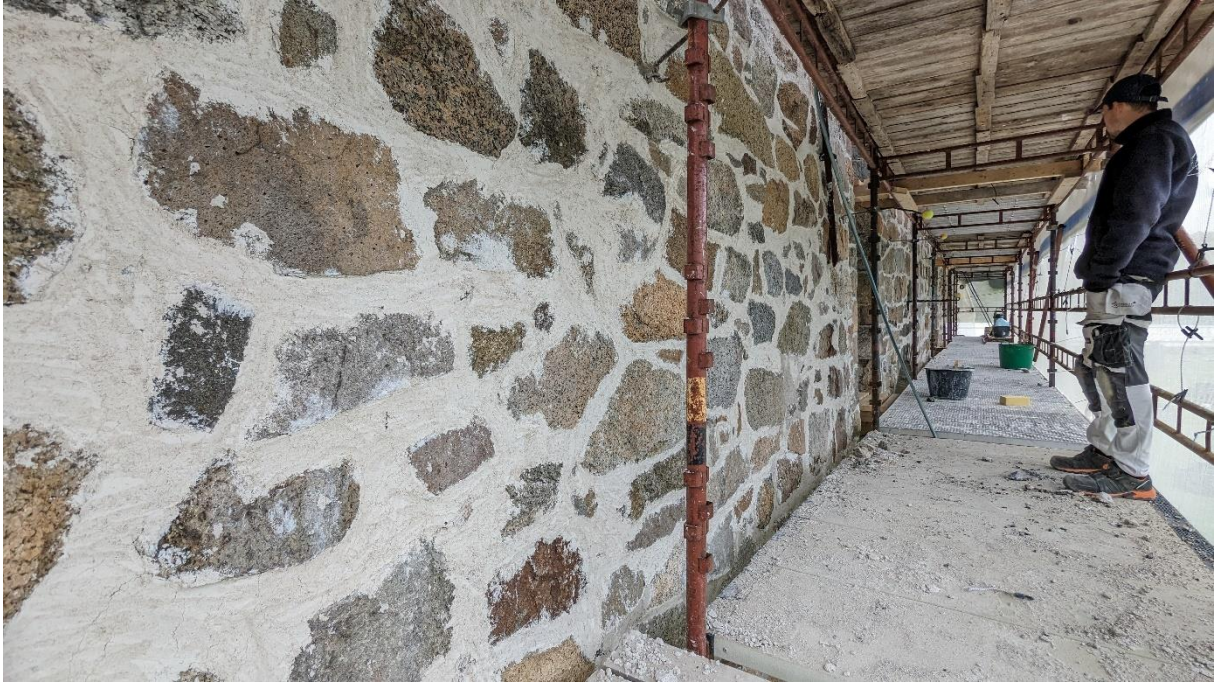
Figur 6: Mer utpregede meddratte fuger før pussing.

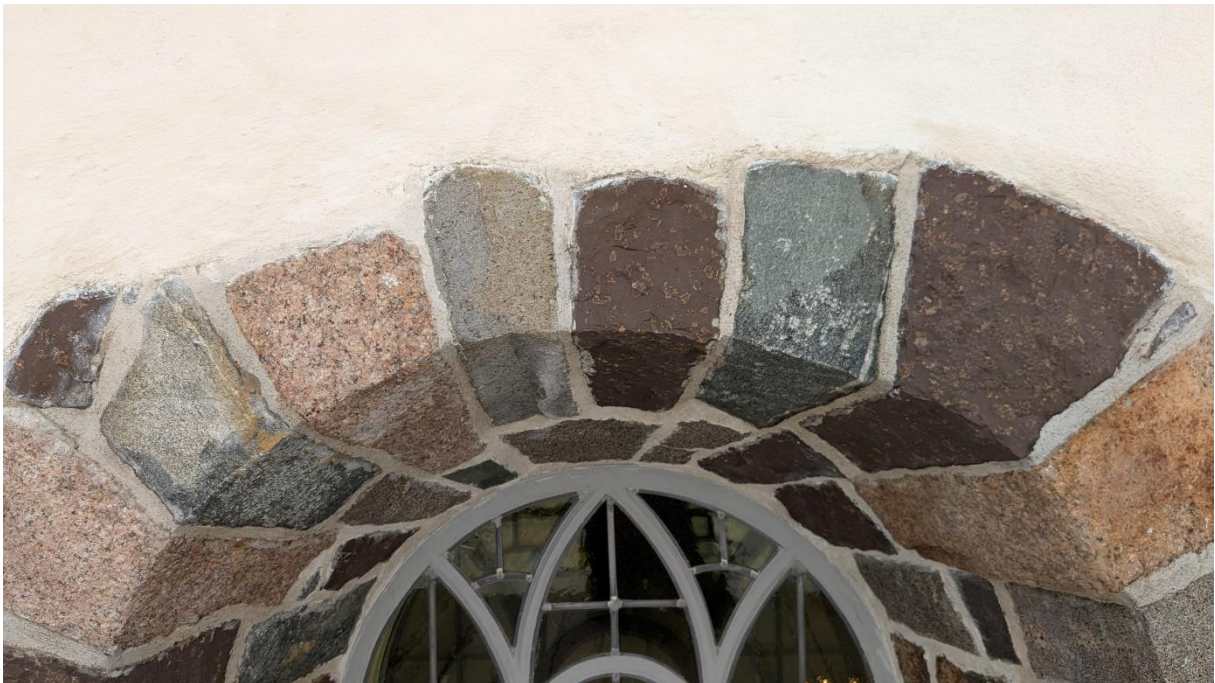
Figur 9: Inntrykk av puss og fuger omkring det vestre vinduet.

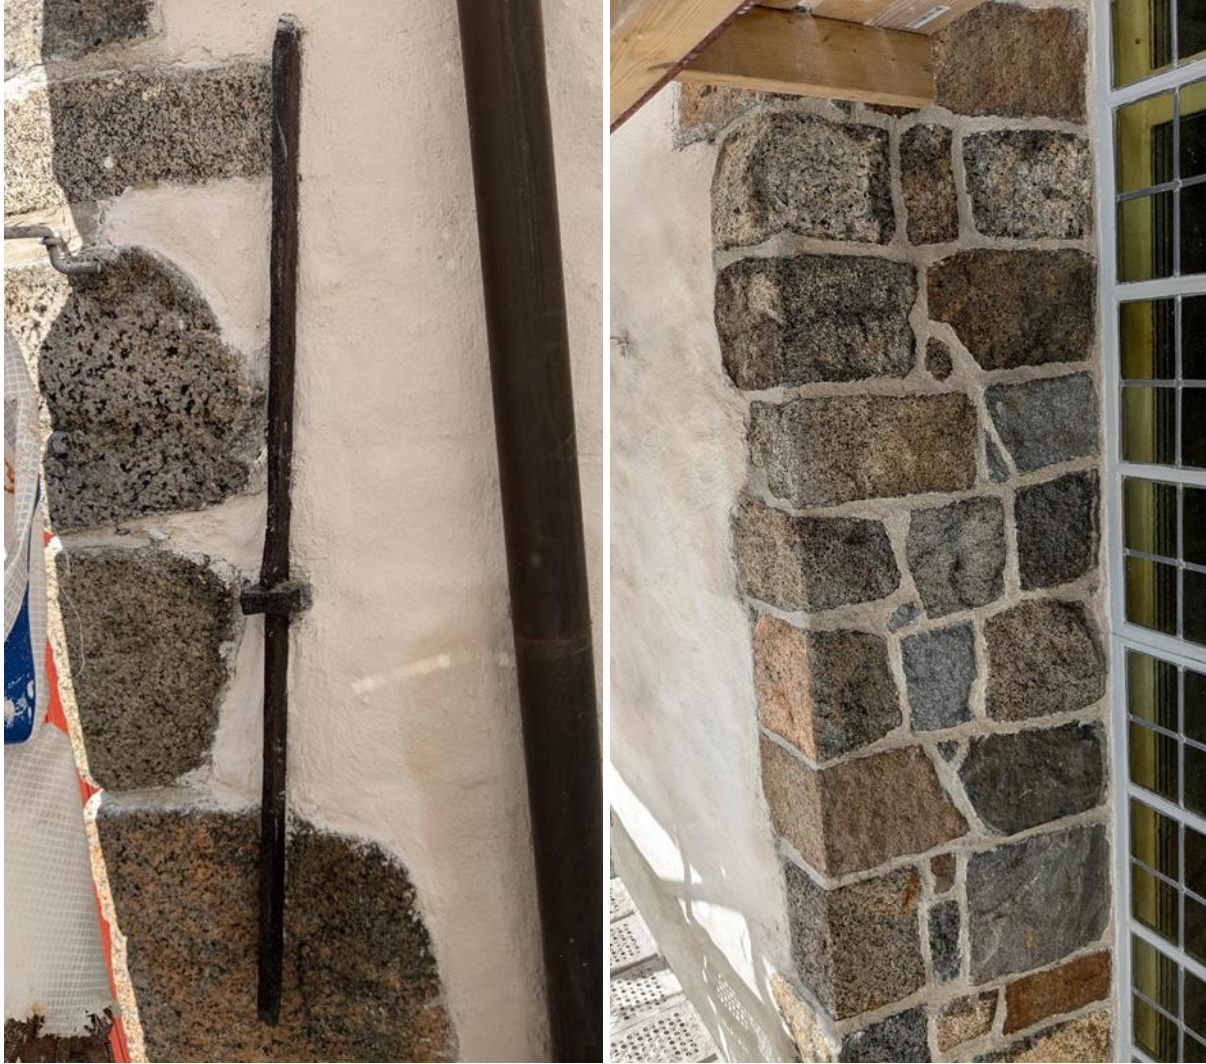
Figur 10: Venstre: Inntrykk fra hjørnesteinene mot vest, med eldre muranker som under restaureringsarbeidet ble behandlet med Ovatrol. Høyre: Inntrykk fra vindussmyget i det vestre vinduet.

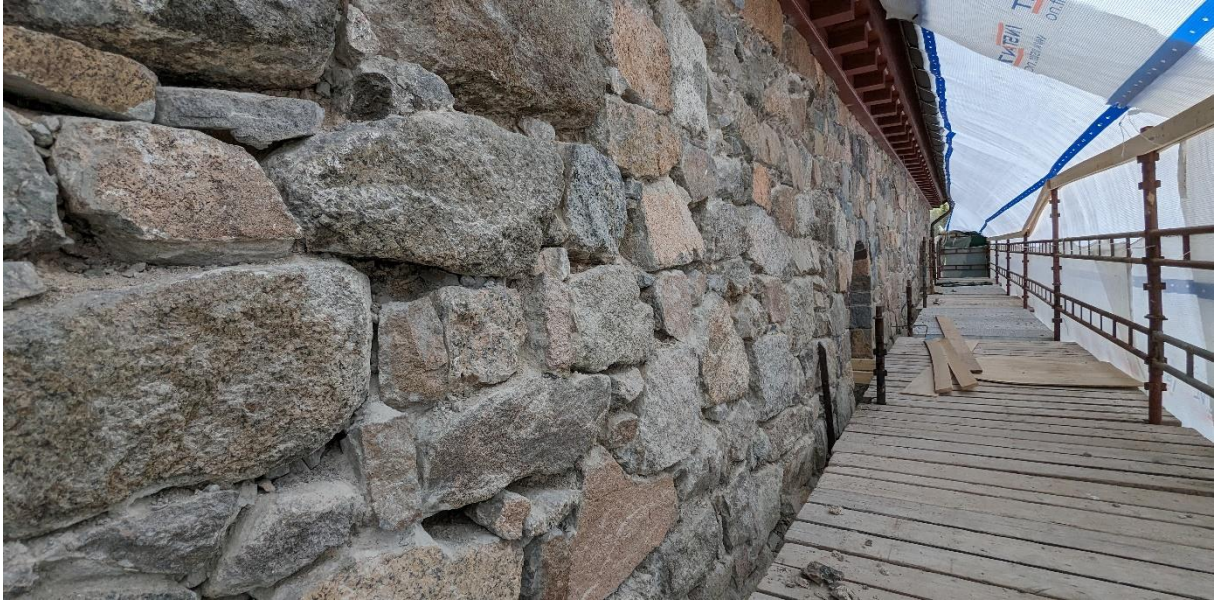
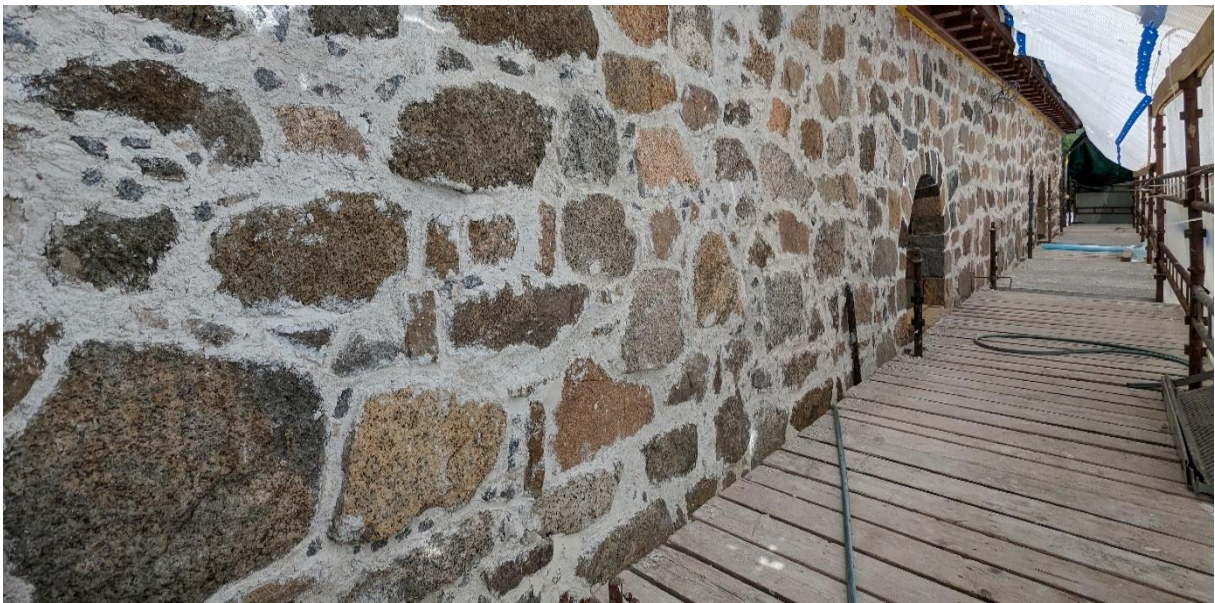
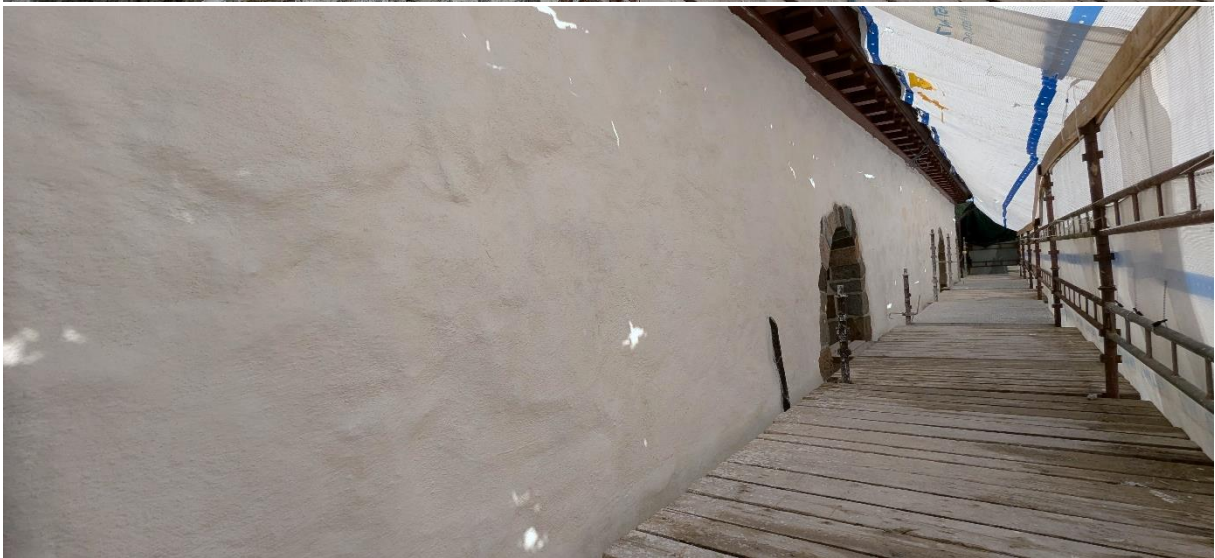
Figur 13: Fra øvre stillasetasje: Etter utkrasing av fuger, etter spekking og påføring av meddratte fuger og etter ferdig pussing, slemming og hvitning.

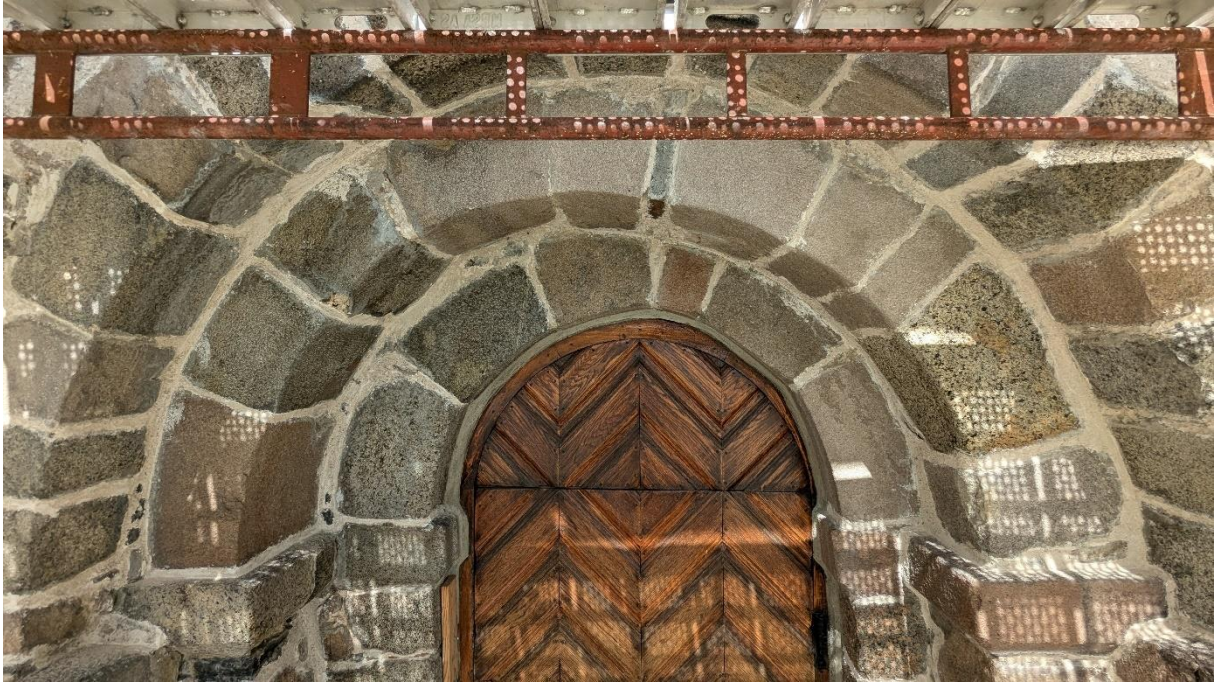
Figur 14: Buene til portalen etter første gangs spekking.

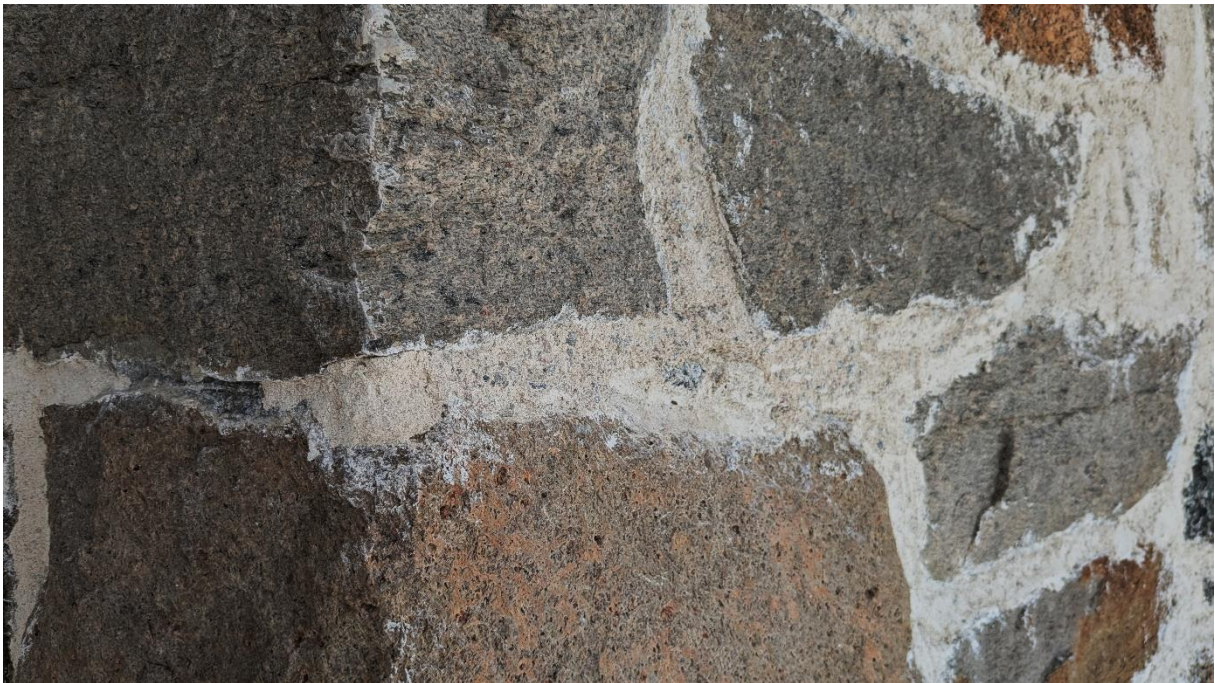
Figur 15: Ved første gangs spekking var det svært vanskelig å få til gode fuger i portalområdet. Fugene ble løse og oppsprukkede i det midlertidig tørre været. I august ble fugene utkraset og reparert.

Når det gjelder vanskelighetene med å få mørtel til å «sitte» i fuger omkring portal og vinduer til å «sitte», har dette en klar sammenheng med begrenset fugetykkelse og tørt værslag ved første gangs utførelse. Der det var mulig ble fugene hogd litt dypere ved andre gangs fuging i august. Tiden vil nå vise om de nye fugene holder.

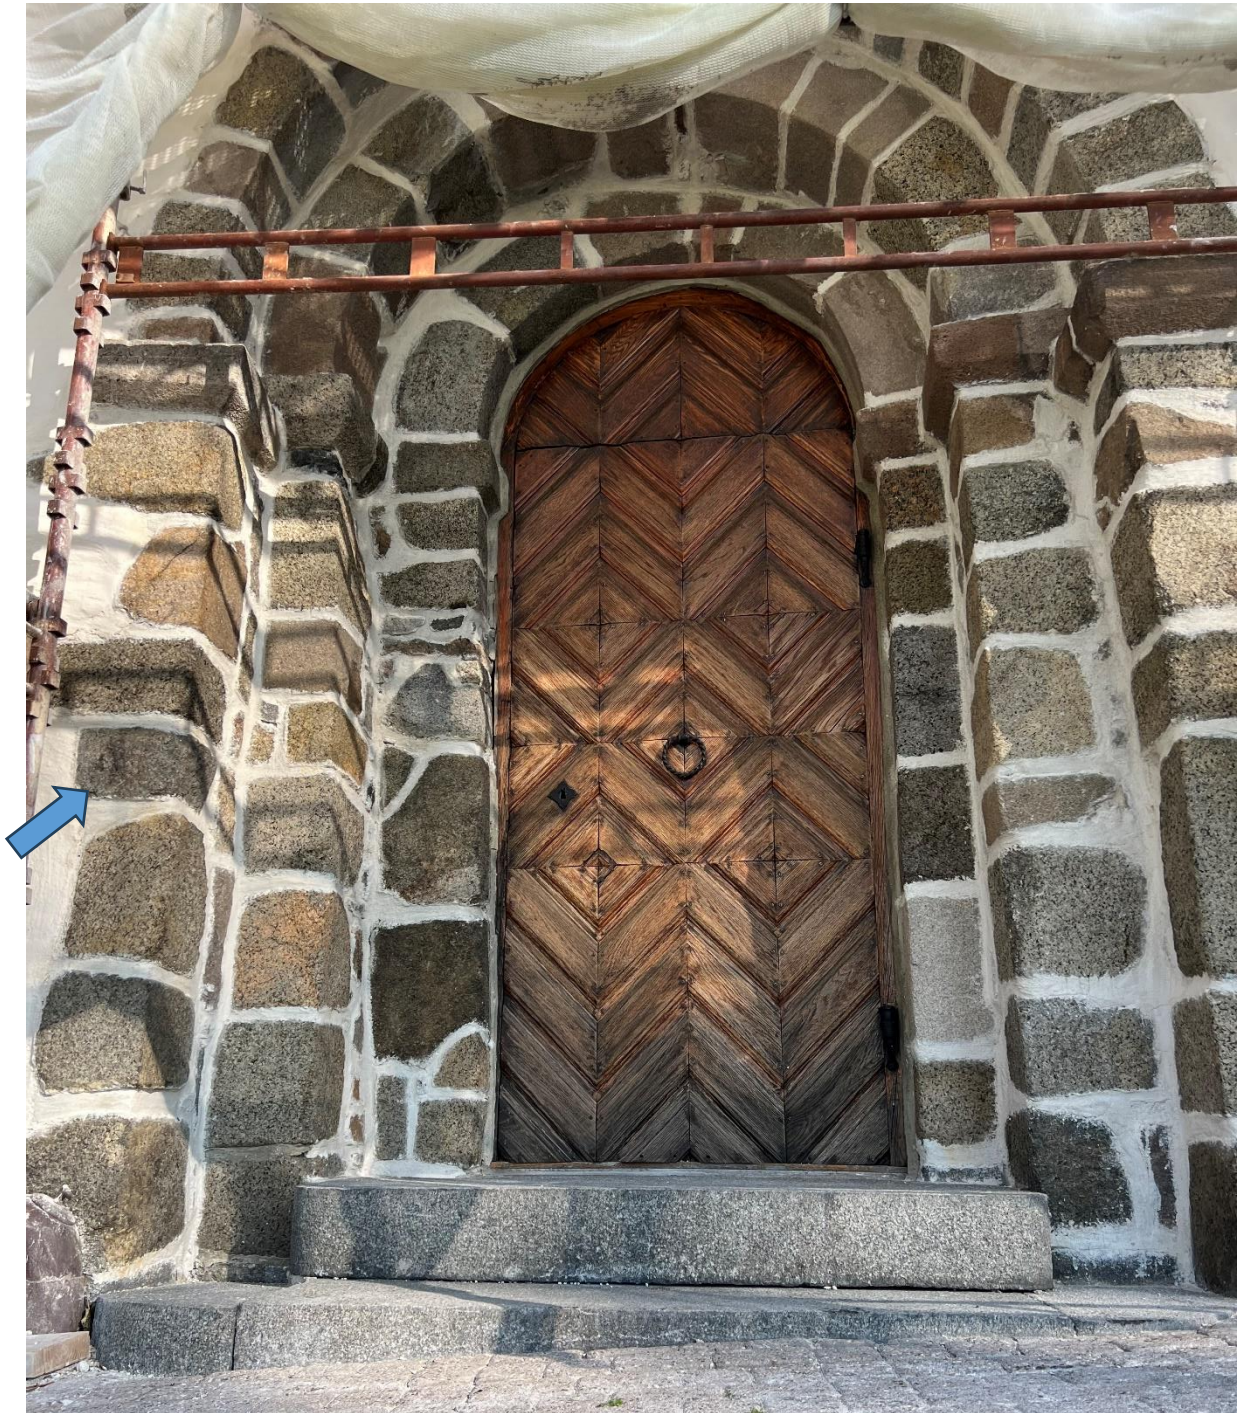
Figur 16: Portalen etter andre gangs spekking med NHL 2 i slutten av august. Stein merket med pil er nyhogd (larvikitt). Foto: Martin Mannhart.

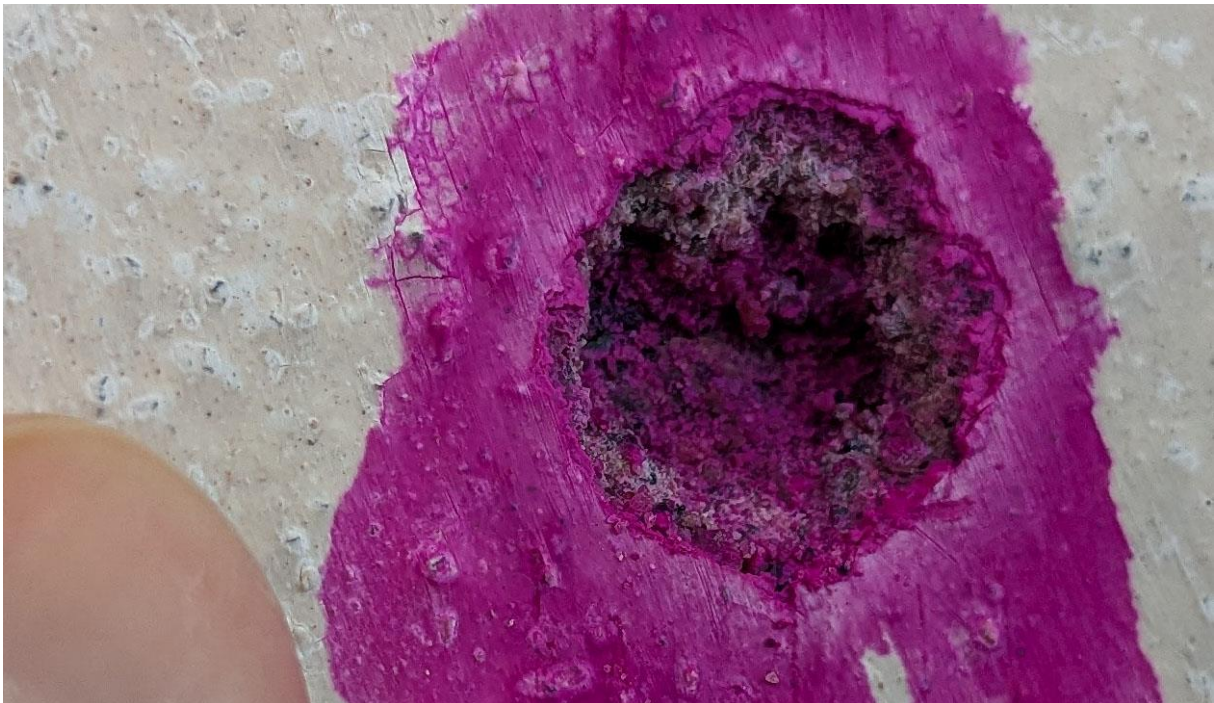
Karbonatisering ble målt med fenolftalein ved oppstart pussing (6. august) og viste nokså tilsvarende verdier som prøvfeltene gjorde før pussing. I feltene som var utført tidlig i juni (oppover i etasjene) var det karbonatiseringsdyp på 5-8 mm, i de nedre deler mye mindre, i fuktige deler mot bakken i vest hadde karbonatisering knapt startet.

Figur 17: Test av karbonatisering med fenolftalein i den vestre delen, et par meter over bakken, umiddelbart etter at pussing er gjennomført (21.8.24). Her ser vi at det indre ikke er karbonatisert, så kommer et tynt felt i fugingen som har delvis karbonatisert og til sist tynn puss, slemming og hvitting som ikke har karbonatisert. Fingernegl som målestokk.

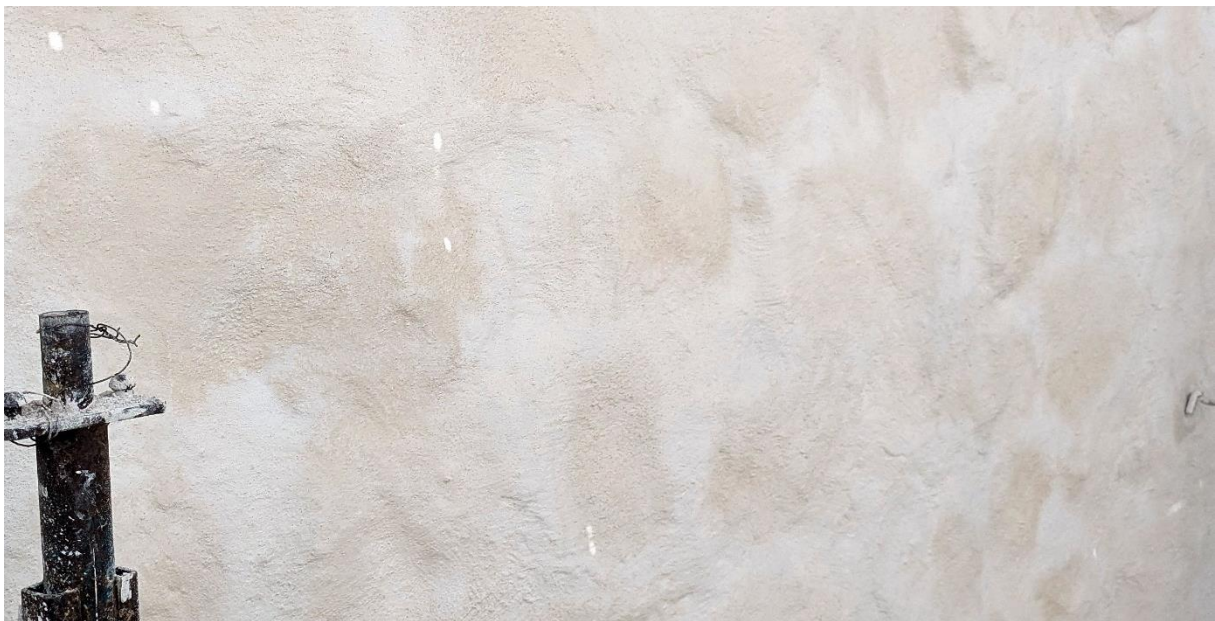
De gullige flekkene/partiene som viste seg etter endt hvitning (se over) har ingen klar sammenheng med enten steinoverflater eller fuger, selv om de i øverste etasje i hovedsak nok er knyttet til steinene, uvisst av hvilke årsaker. Om det dreier seg om rene fuktflekker eller filmdannelse (sintersjikt/kalksjikt) på overflaten kan ikke ordentlig bedømmes før veggen har fått tørke noen uker. Pr. 6.9.24 var områdene mye mindre gullige enn 21.8, og pr. 16.9.24 var de i all hovedsak forsvunnet. Senere vil en formodentlig kunne se om absolutt alt det gullige forsvinner og om disse områdene evt. har forsinket karbonatisering. Om det dreier seg om sintersjikt, kan disse fjernes ved forsiktig børsting og hvittes igjen.

Figur 18: Gullige flekker over steinoverflater i øverste stillasetasje. Bilde fra 21. august.

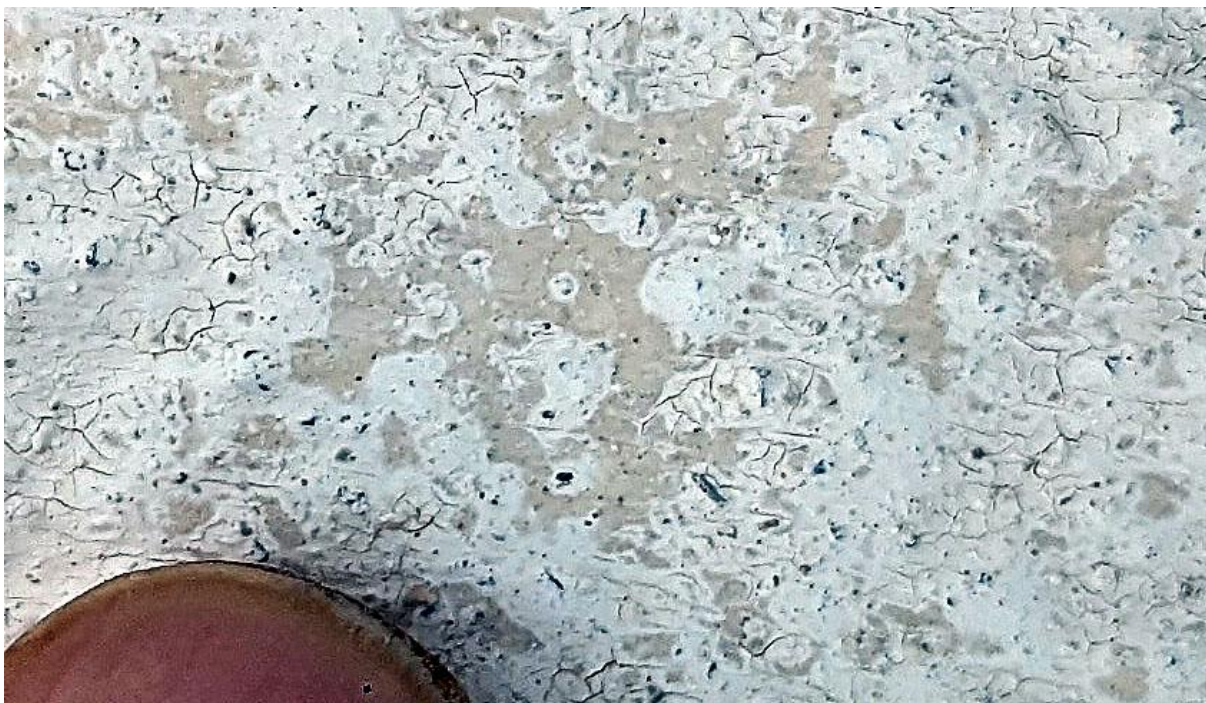
Det første hvittelaget etter slemming ble dessuten blandet litt for tykt (som lettmeik-helmeik), øvrige hvittelag rettet dette stort sett opp, men det ble ved avslutning fortsatt observert noe krakelering i hvittingen.

Figur 19: Nærbilde av små, gullige flekker og små krakeleringer i hvittingen. Foto fra 21. august. Kontrast og farge er endret noe i Photoshop for å få frem fenomenene. Fingernegl som målestokk.

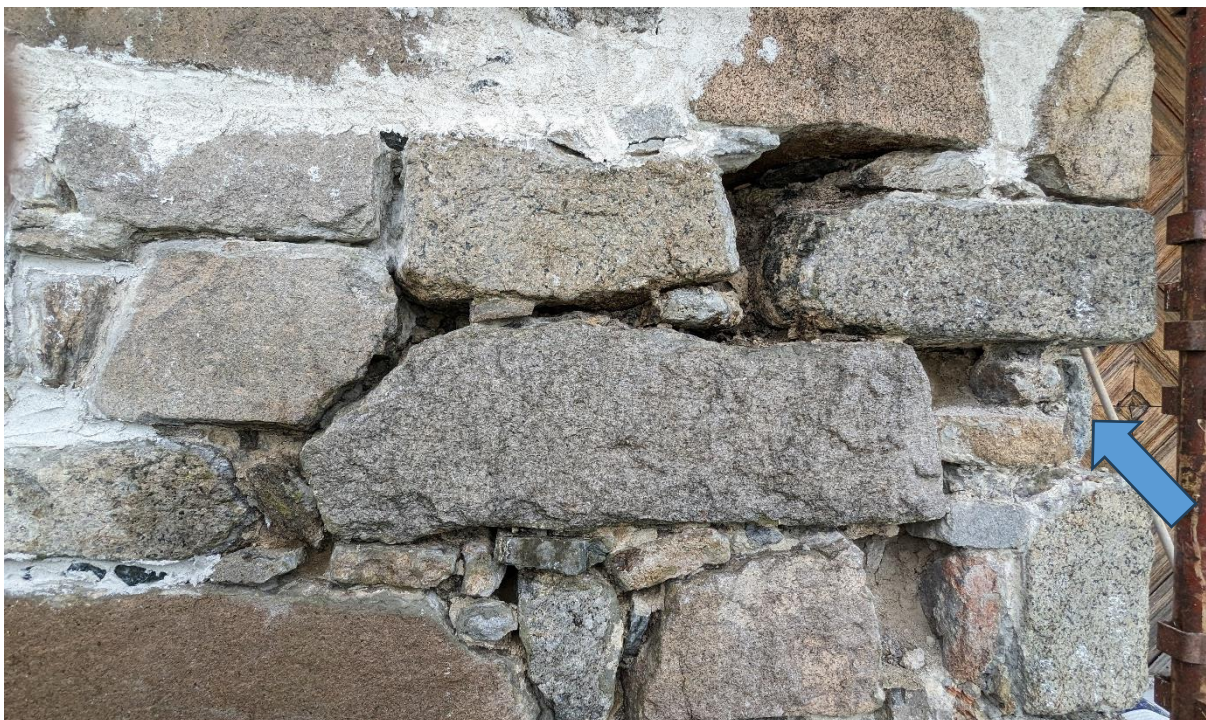
Men langs den vestre flanken av sørportalen, særlig i murverket rett vest for portalsteinene, ble det av murerne oppdaget en fugemørtel med store mengder skjell (trolig fra såkalt Lågasand). Her er det dels også benyttet fragmenterte takpanner som pinning i fugene. Mørtelen har sterke likheter med mørtelen som i hovedsak er benyttet ved forlengelsen av kirken med 4 m mot vest i 1666. En tolkning er derfor at dette området ble betydelig reparert ved arbeidene i 1666. Det er også funnet andre mørtler som er forskjellige fra middelaldermørtlene, noe som kan vitne om ytterligere reparasjoner i området. Her er også de dårlige portalsteinene som ble erstattet med en ny stein under den nåværende restaureringen.

Figur 20: Deler av murverket rett vest for sørportalen. Her er det kalkmørtler som er annerledes enn middelaldermørtlene og partiet har trolig derfor blitt ganske sterkt reparert tidligere. Stein som ble erstattet ved restaureringen merket med pil

Det kreves videre mørtelanalyser av prøver tatt gjennom restaureringsarbeidet, samt et nærstudium av konstruksjonen av portalområdet også innvendig for å bekrefte eller avkrefte denne hypotesen.

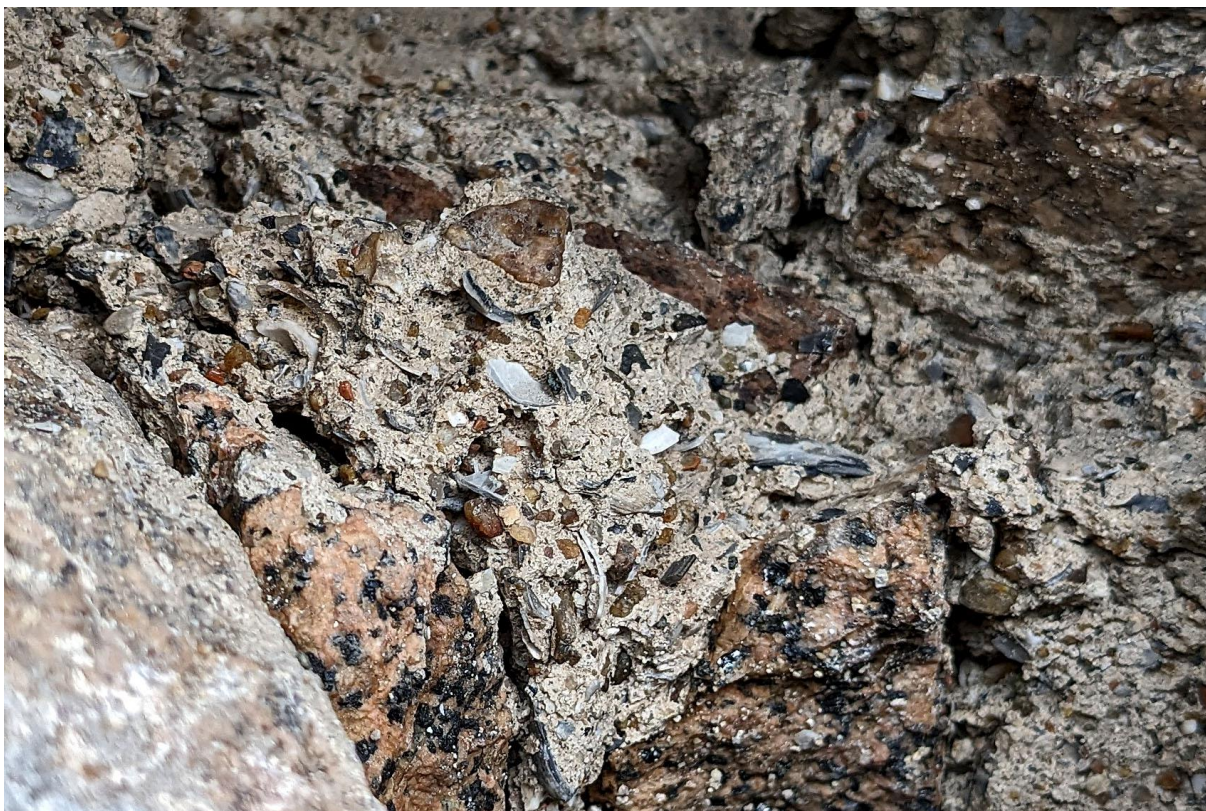
Figur 21: Eldre kalkmørtel med store mengder skjell i tilslaget, fra de nedre deler av murverket rett vest for sørportalen.

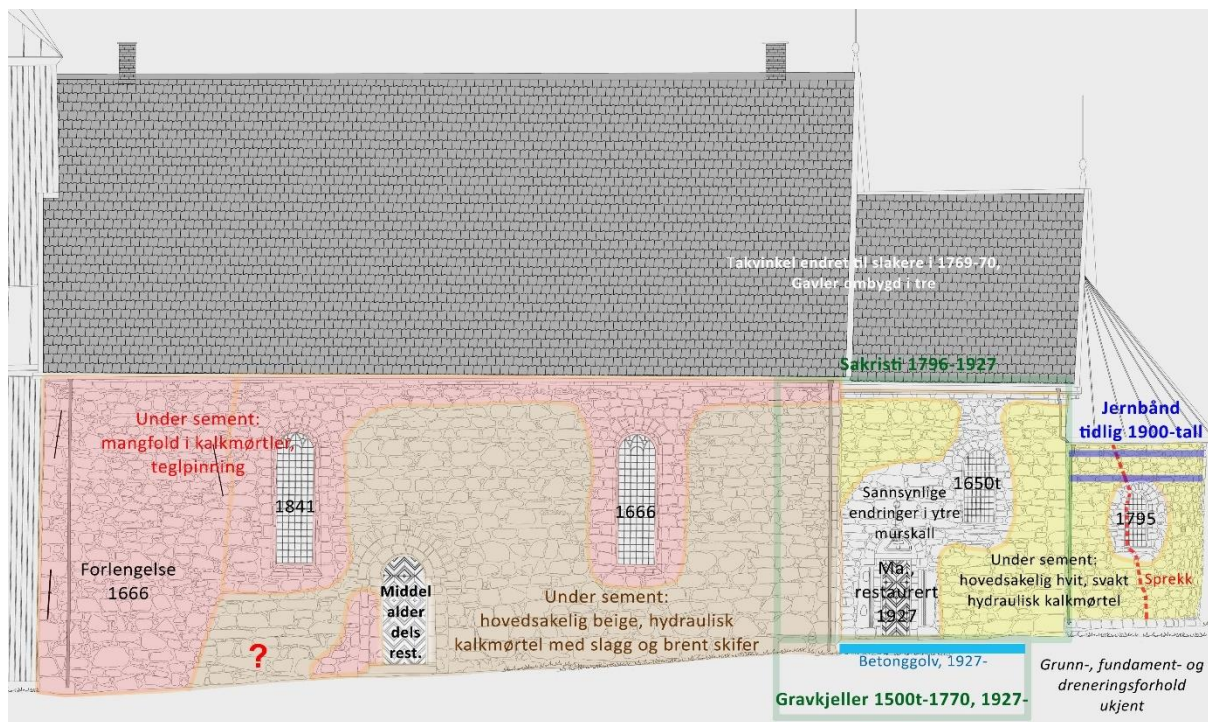
Figur 22: Oppdatert versjon av den skissemessige fremstillingen av bygningshistorien fra Fabricas rapport 30.01.2024. Nye funn inntegnet vest for skipets sørportal. Rødt spørsmålstegn angir område som er vanskelig å tolke. Brun og gul farge indikerer bevart middelaldermurverk.
