NARVIK
KIRKELIGE
FELLESRÅD

INNKALLING TIL MØTE 2/2021

**NARVIK KIRKELIGE FELLESTRÅD - INNKALLING TIL
MØTE NR. 2/2021.**

Rapport brukere av orgel. Fra befaring 11.09.2020.

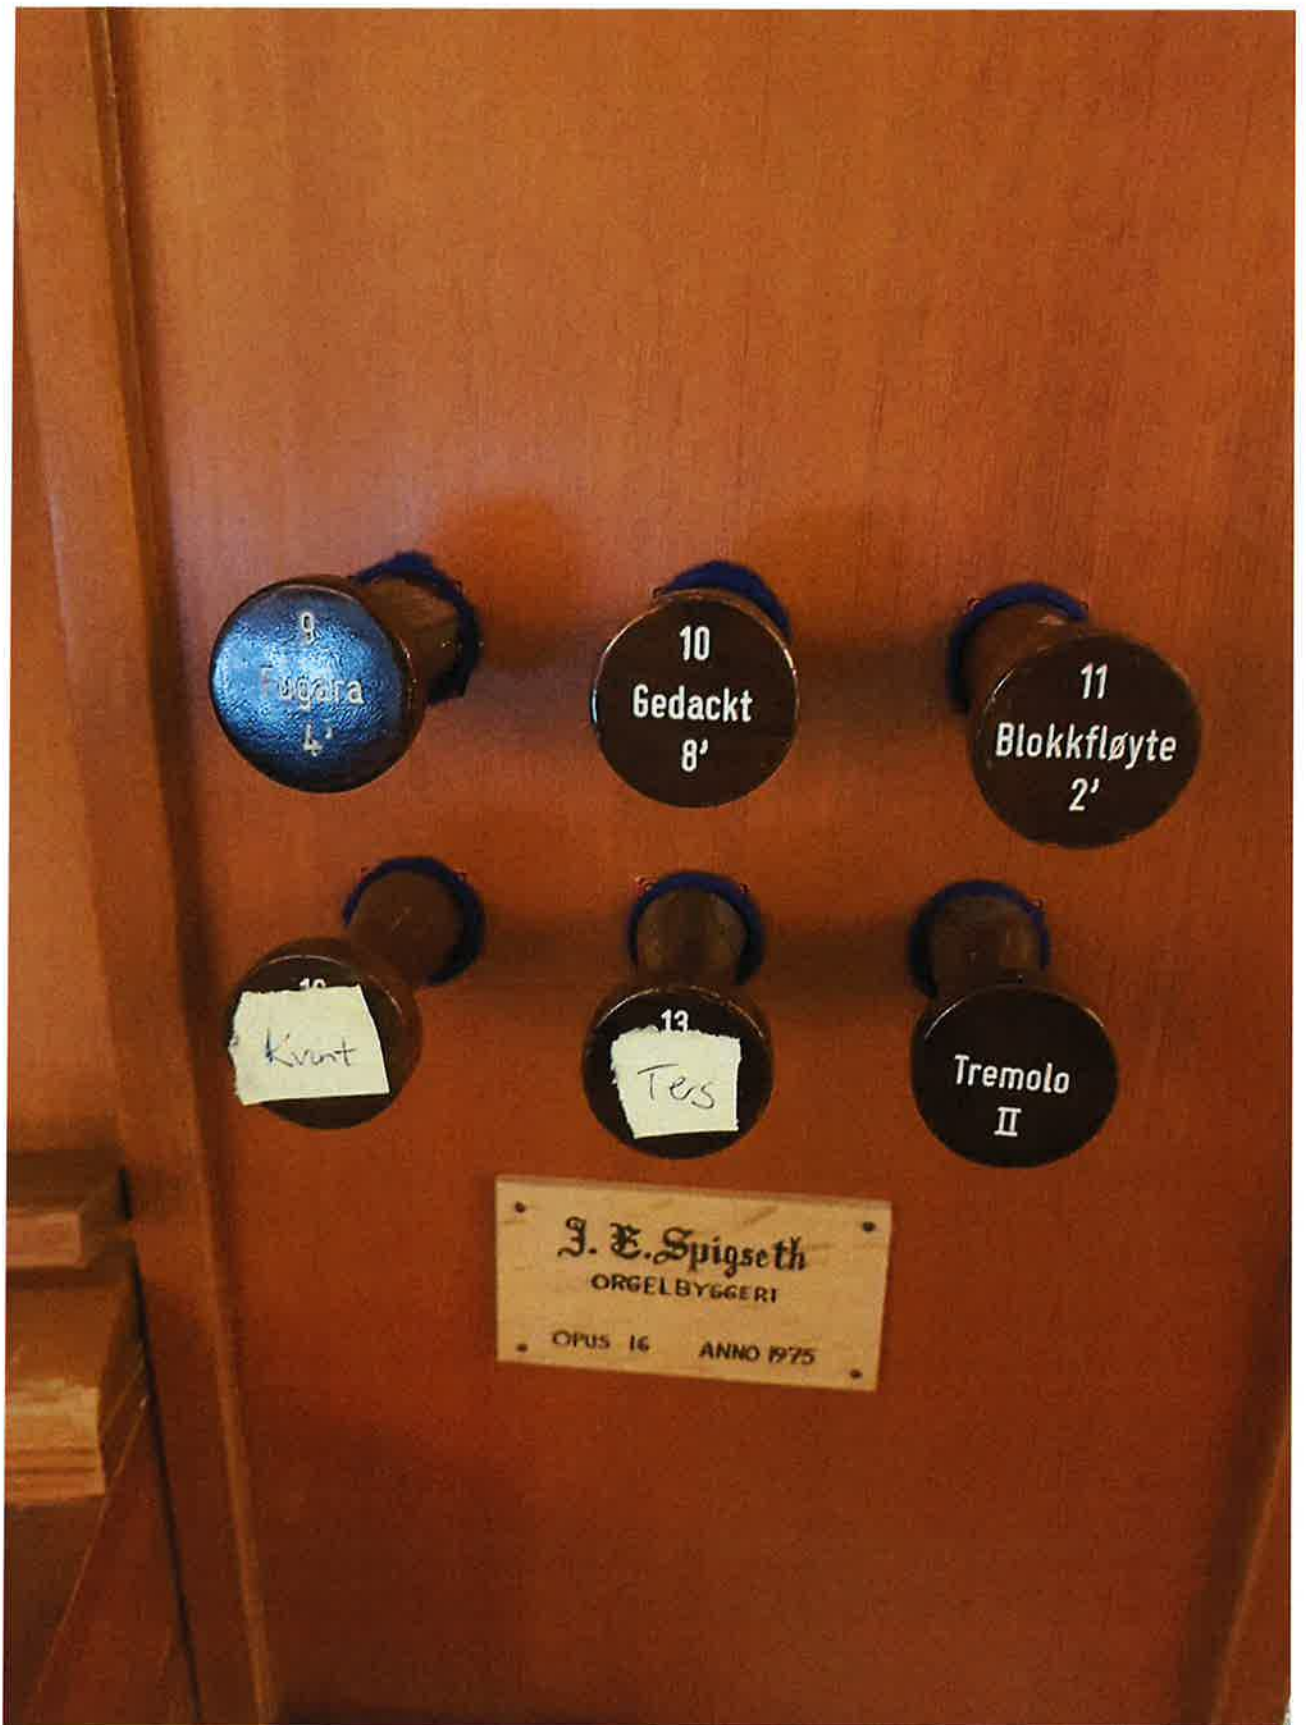
Register 12 og 13 er merket feil – se bilde s.6.

Register 12 er en Kvint og register 13 er en Ters.

Oktavbass 8' stor D i pedal må erstattes. 2 register må merkes om.

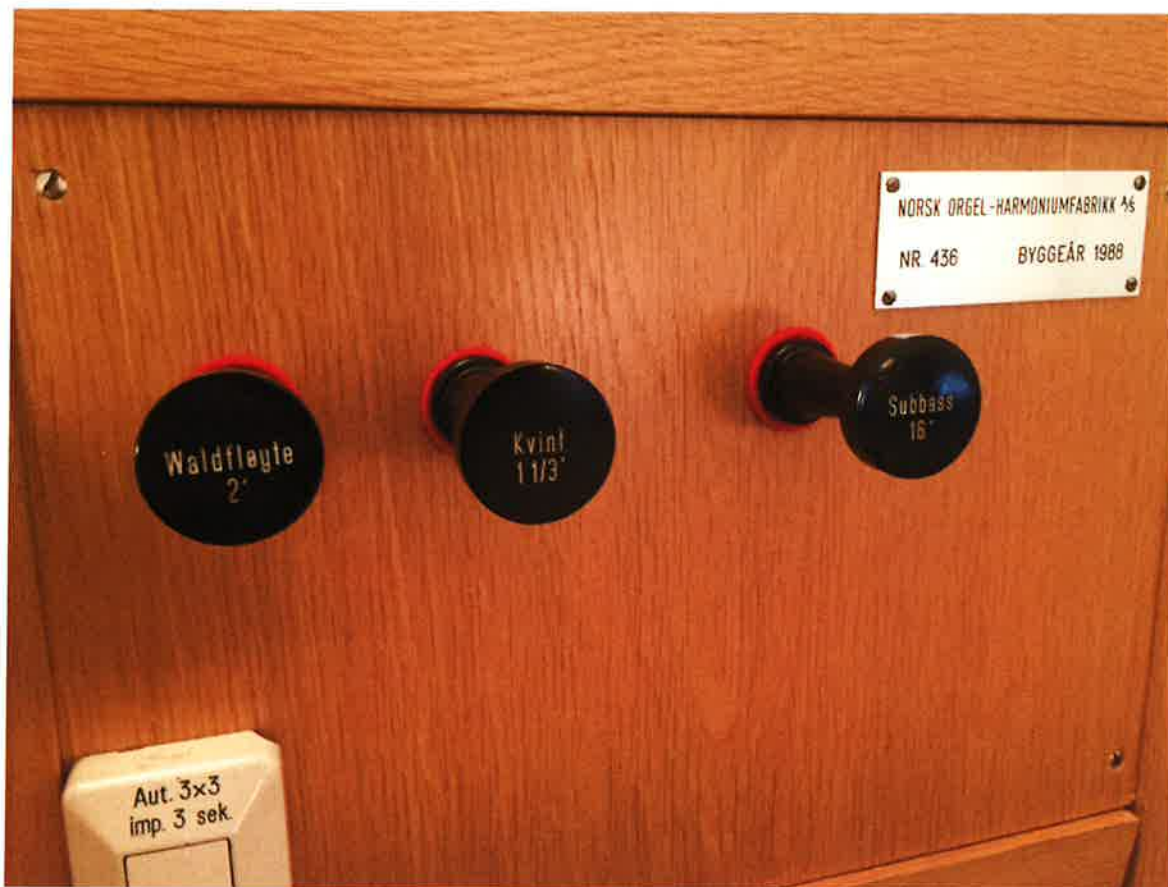
Merk: Kvint 1 1/3 er en strykestemme 8'.

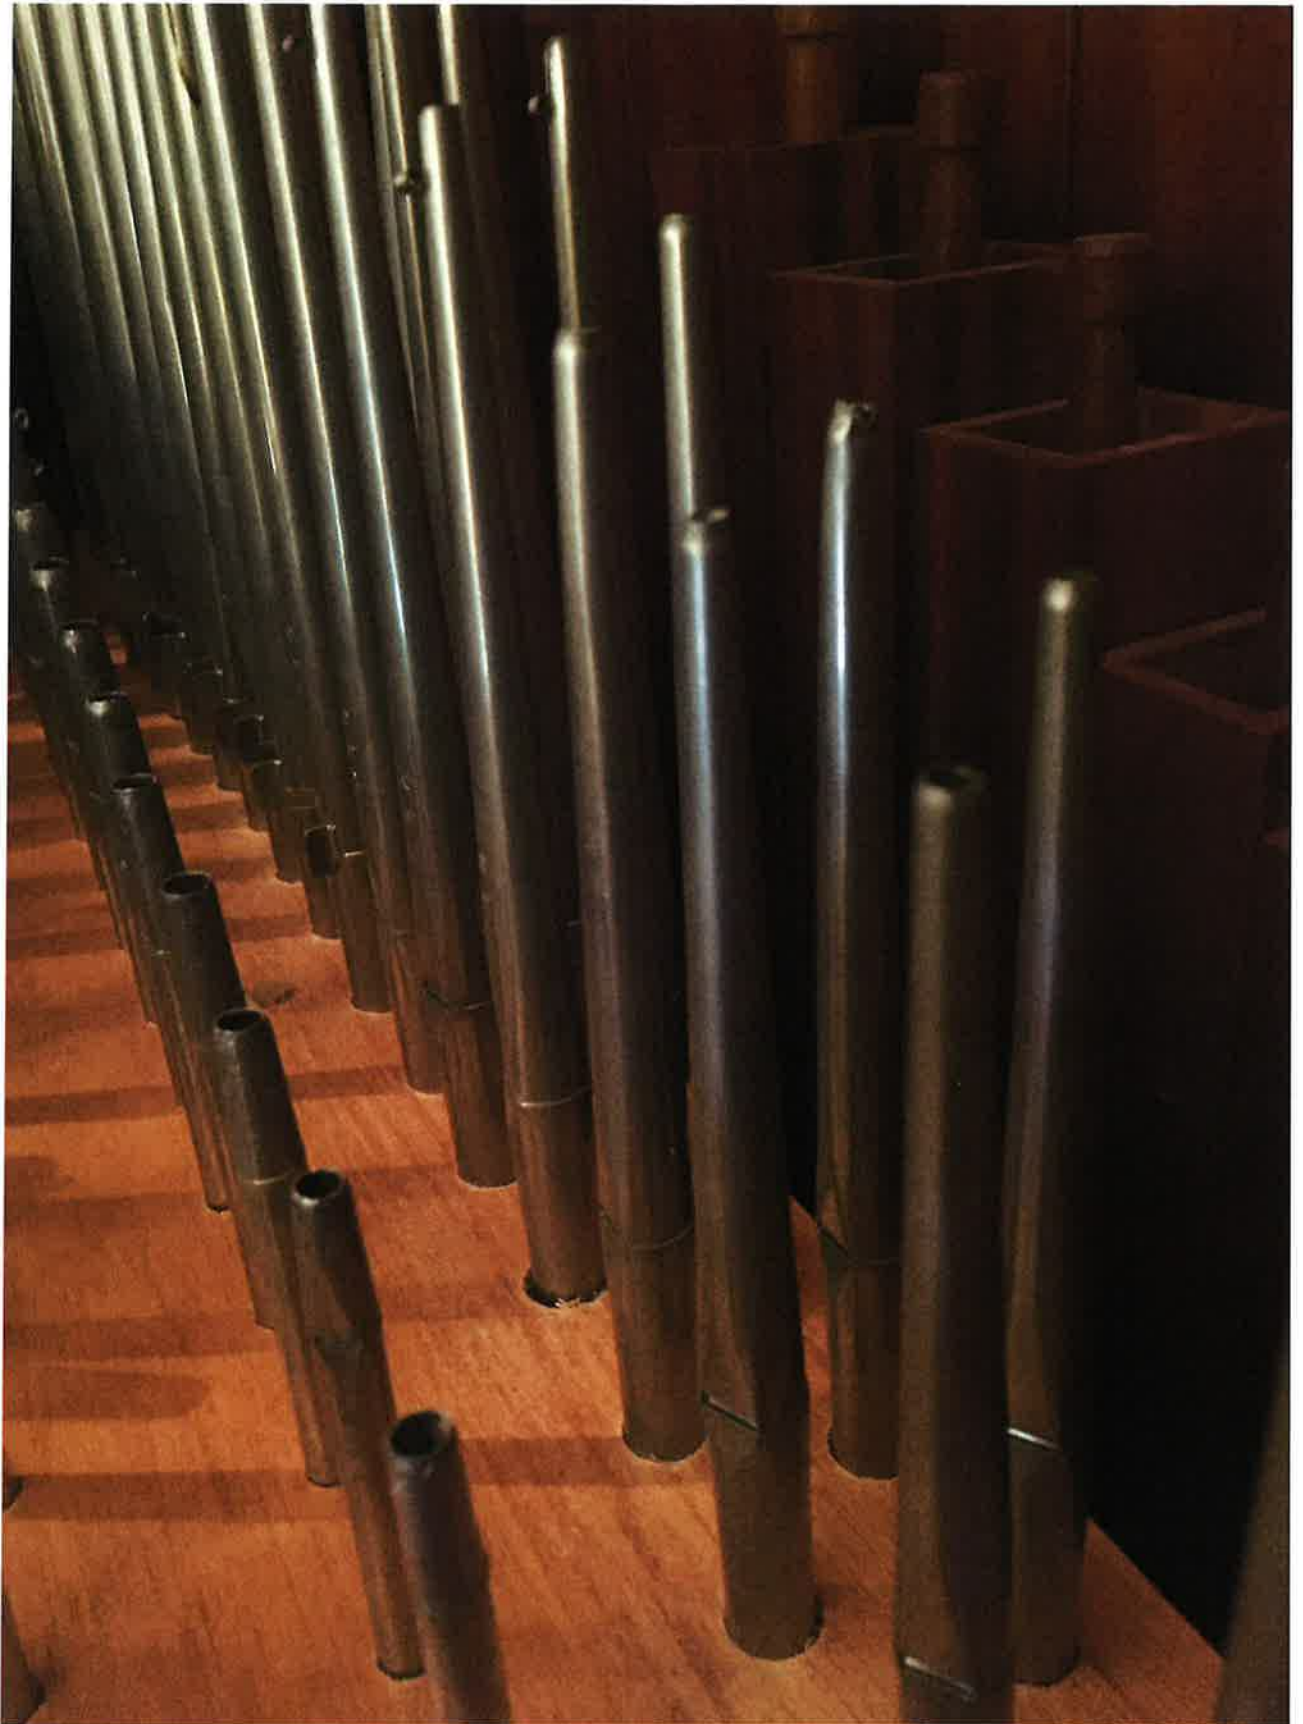
Strykestemme 8'.

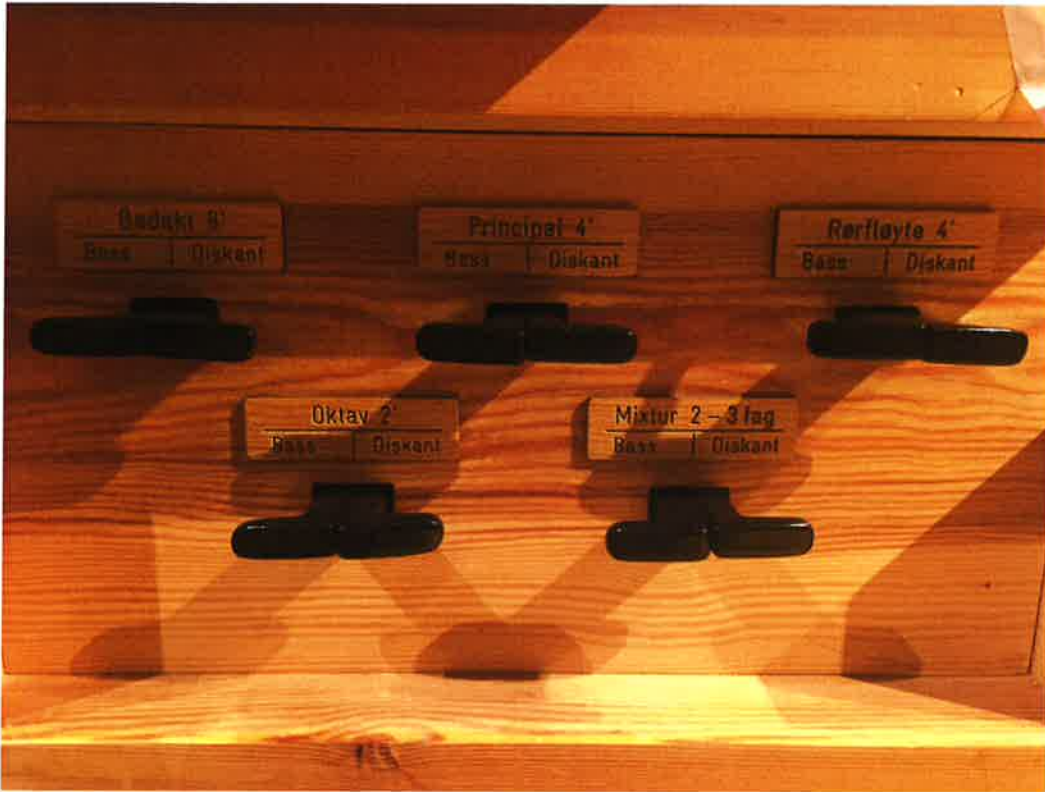
Delte registertrekk.

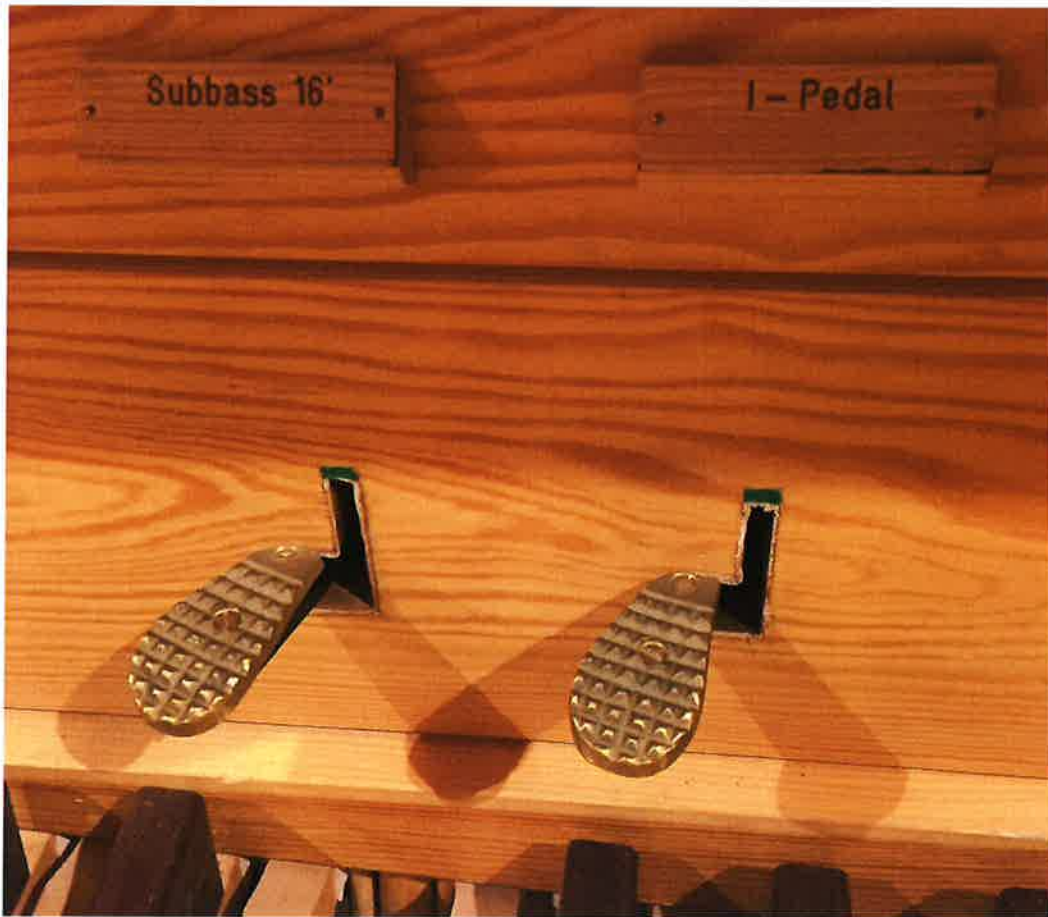
Koppler.

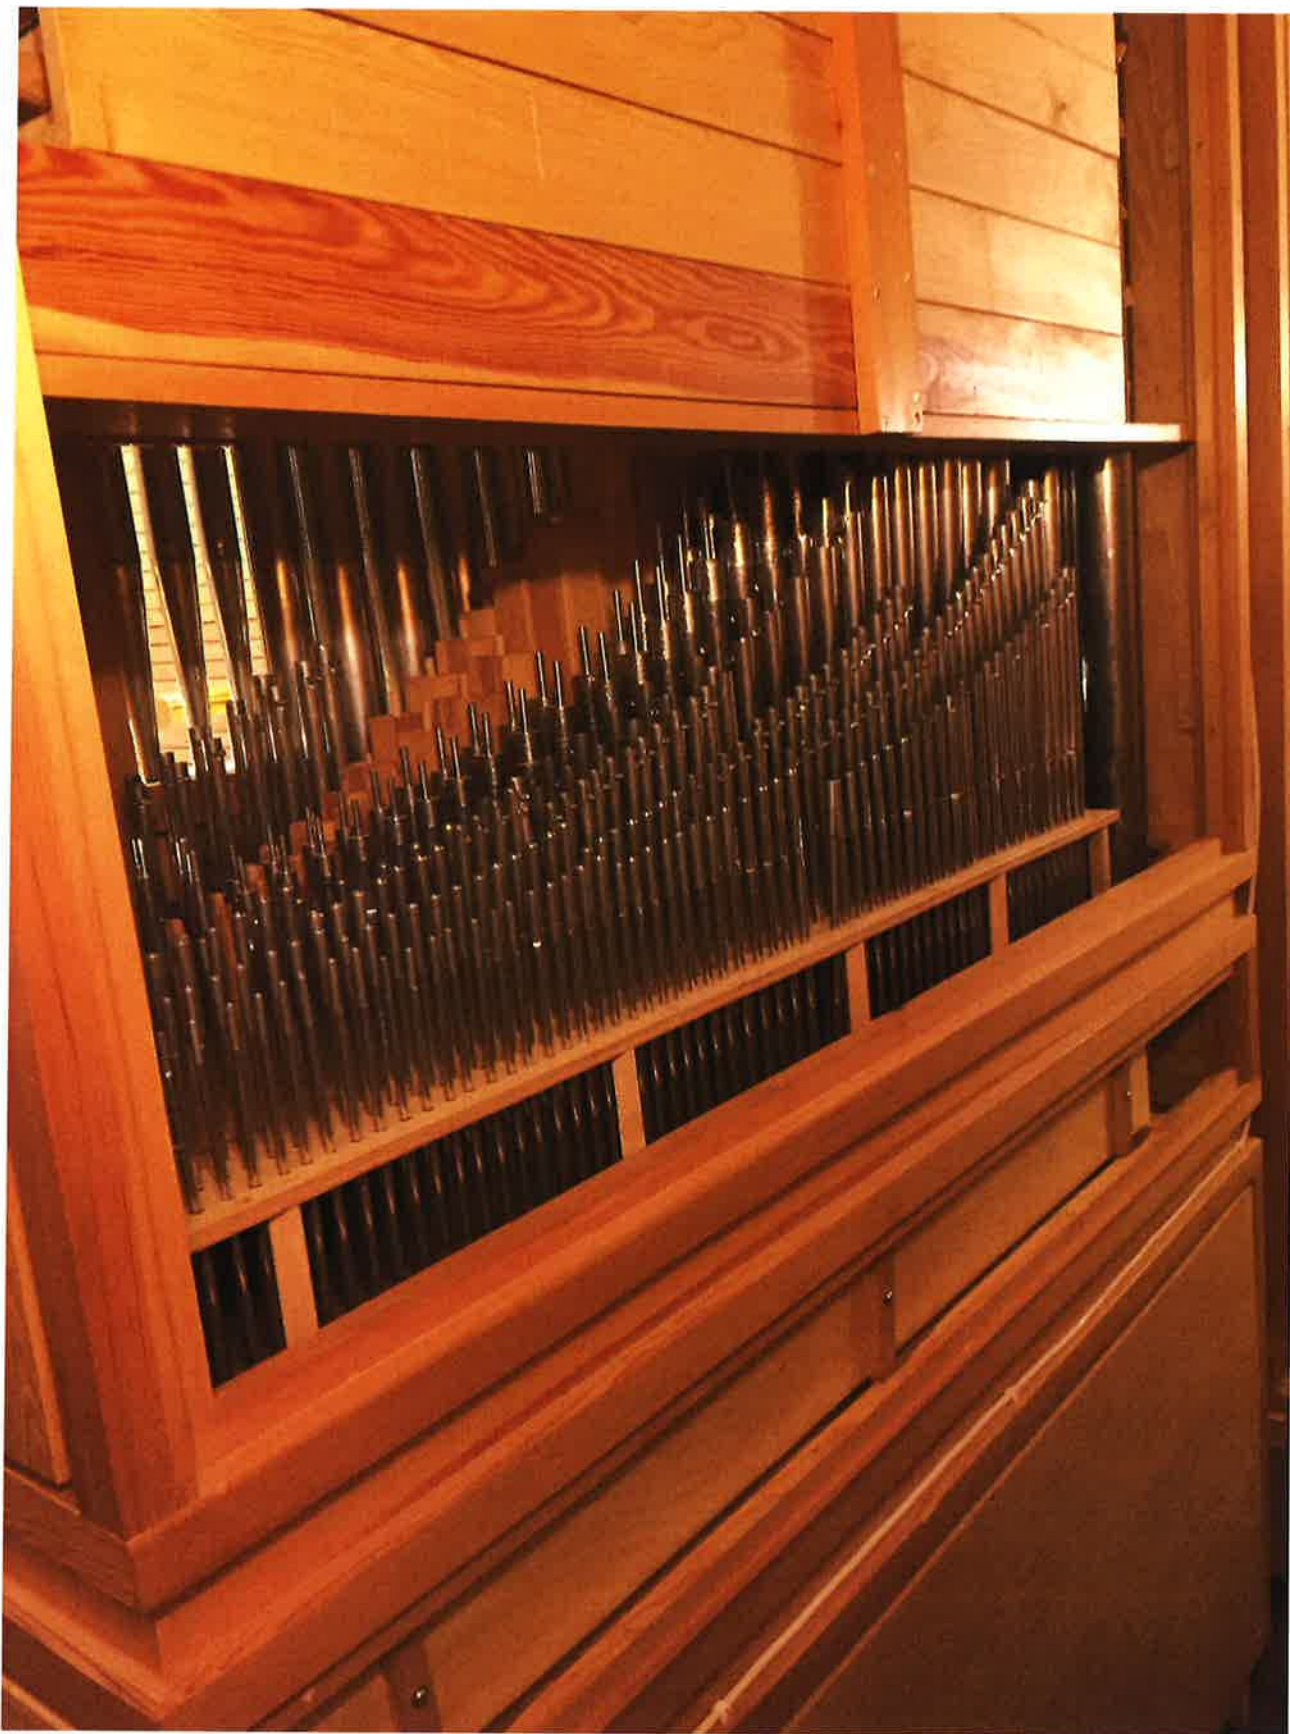
Bakre del av orgelhuset er alltid åpen, - klar til feilretting.

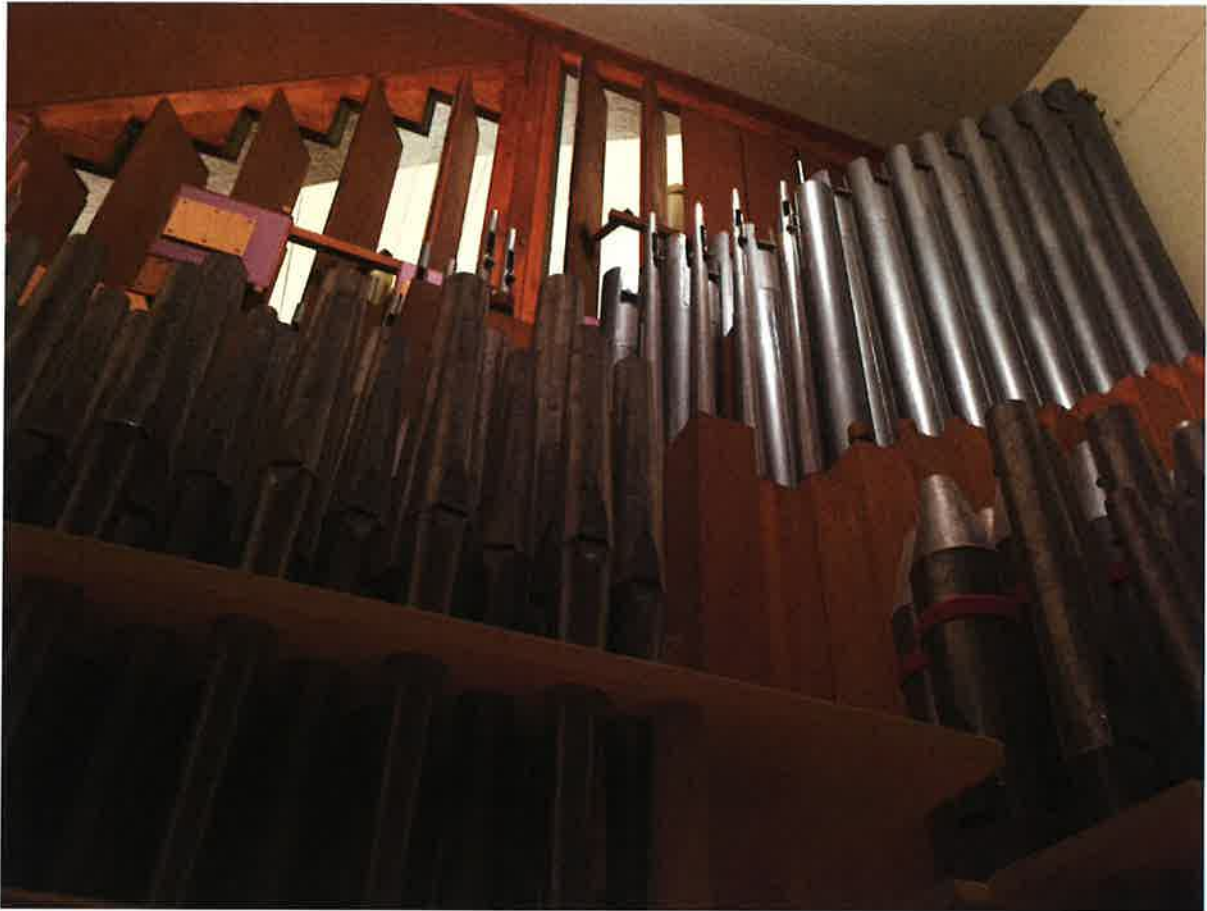
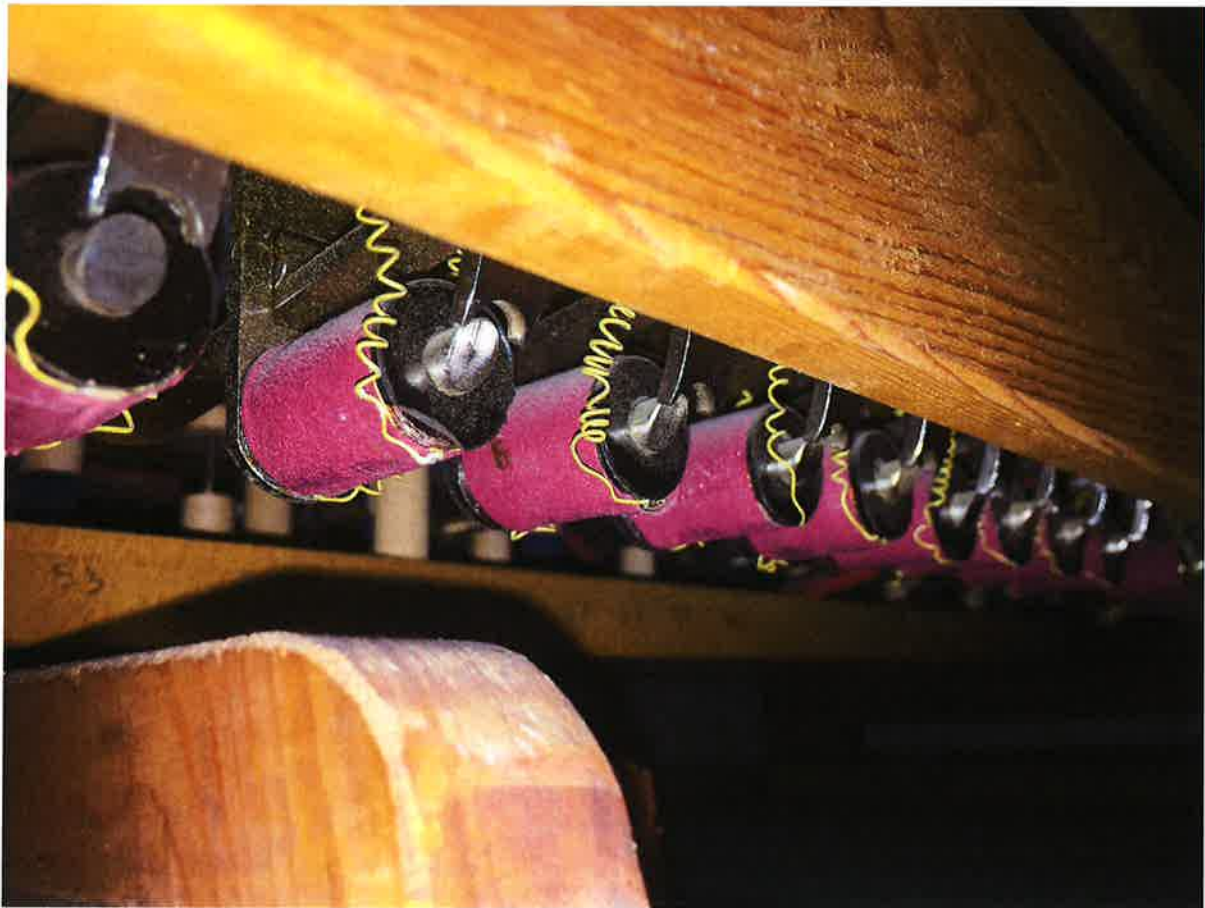
Tangent-magneter.

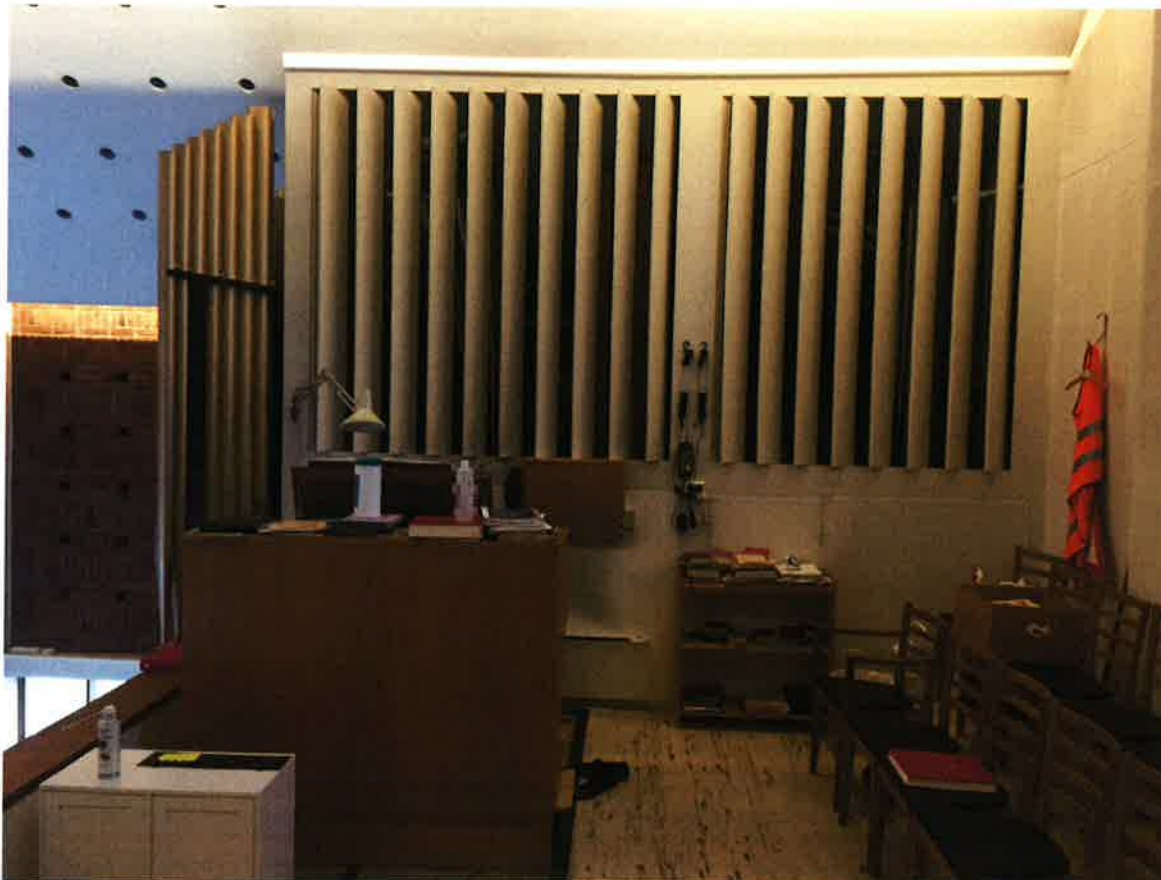
Spillepult og orgelhus i svellverk.

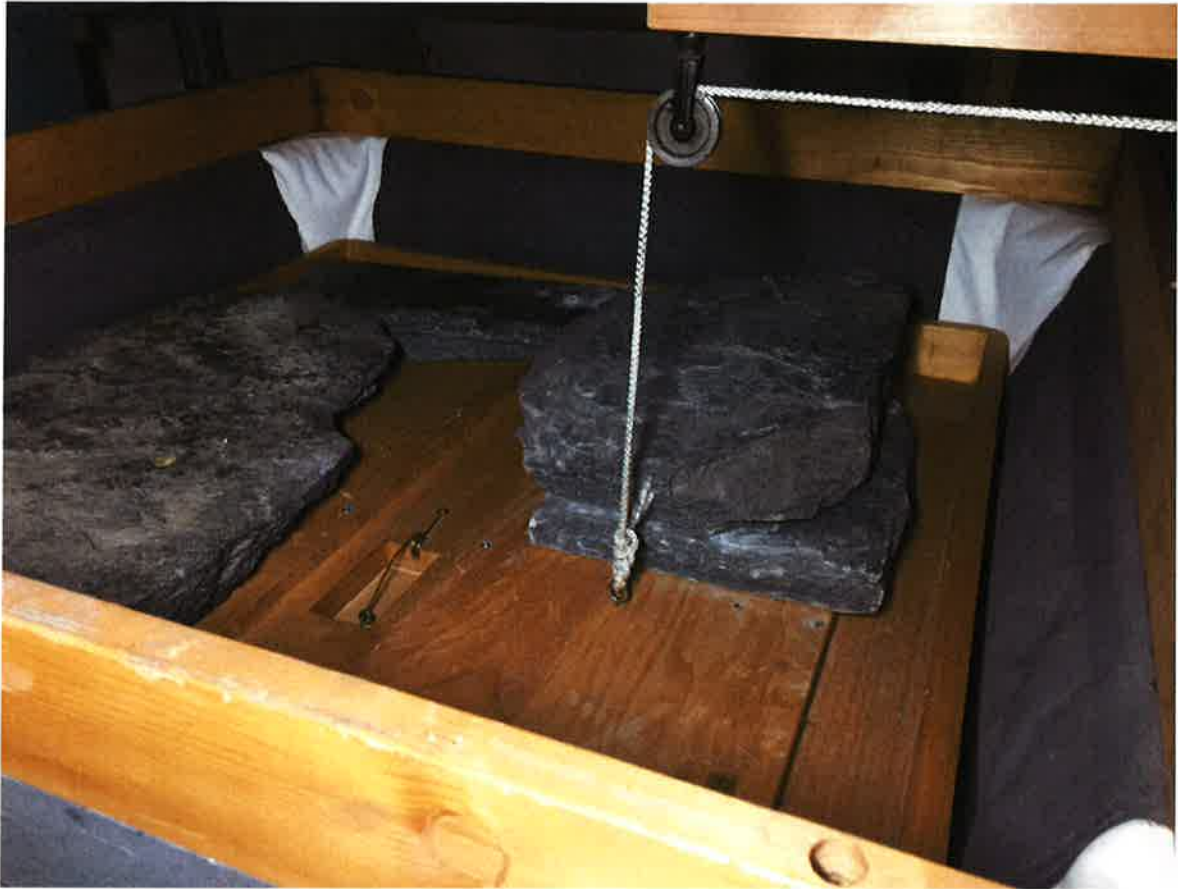
Belg med nye hjørneskinn.

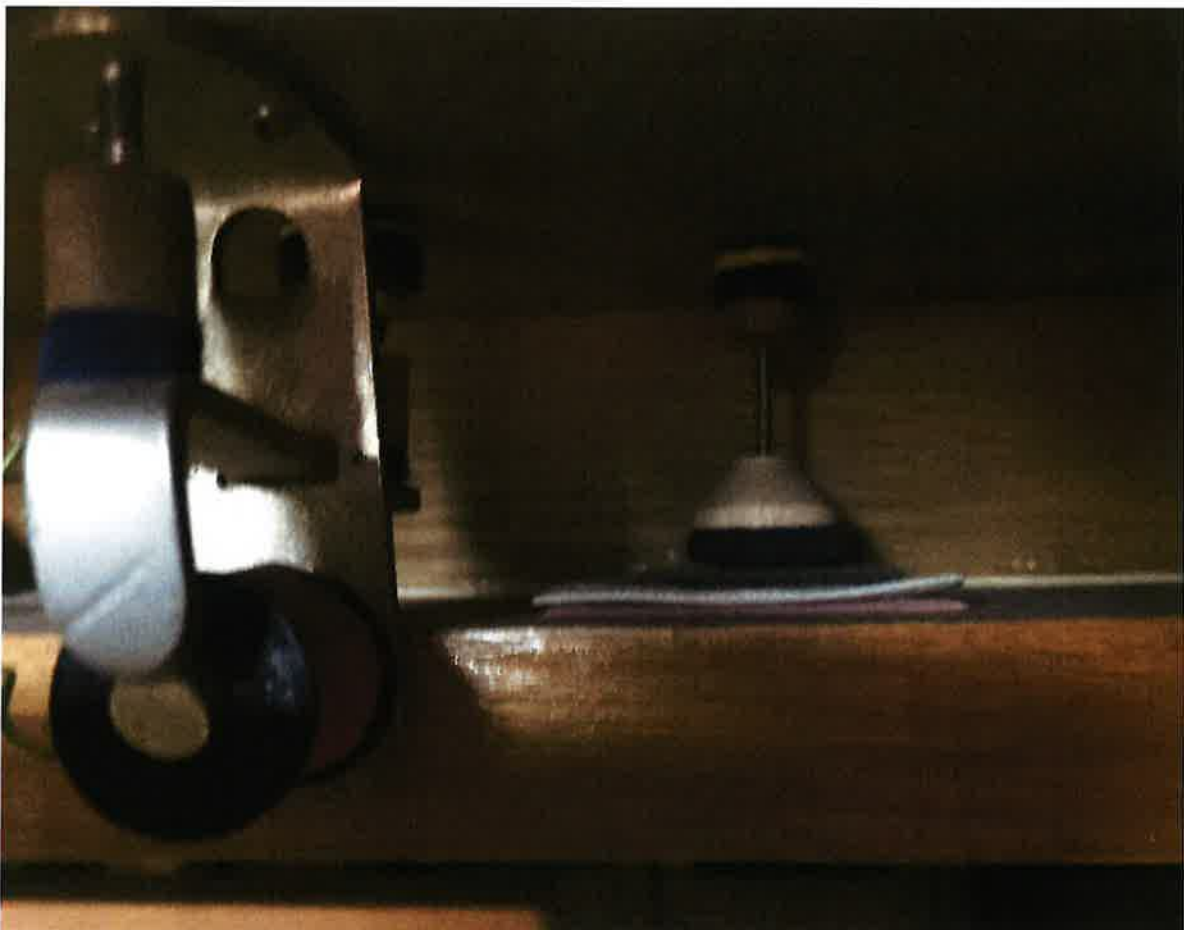
Luftpute under «hatten» i bakgrunn.

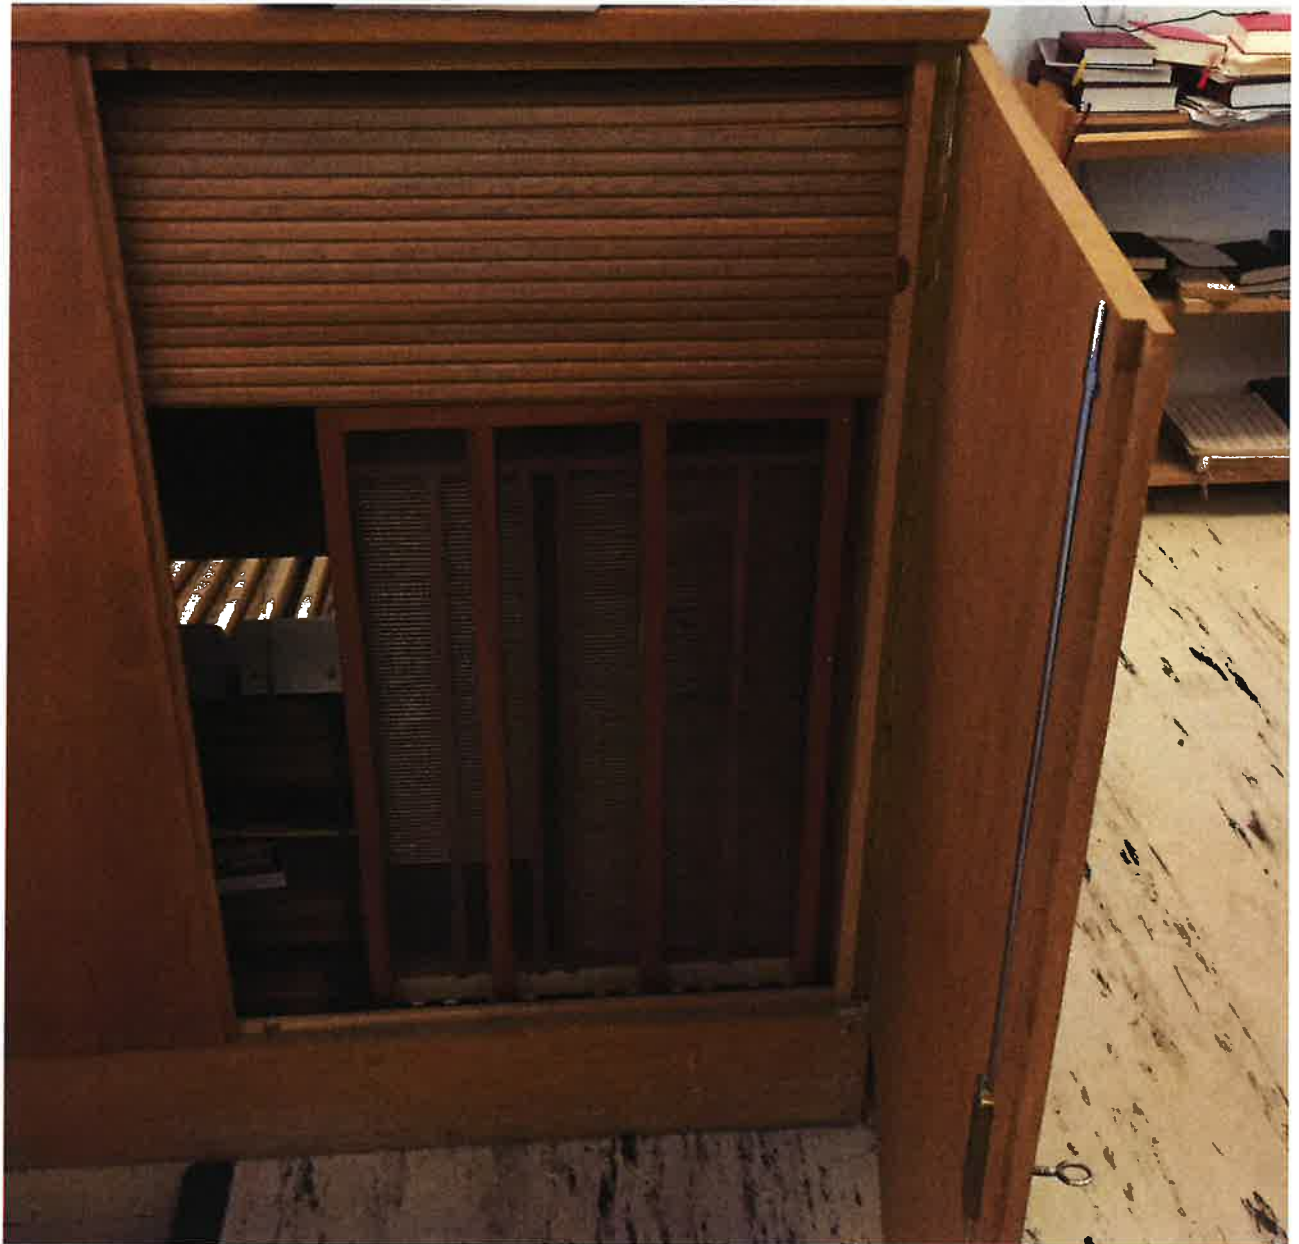
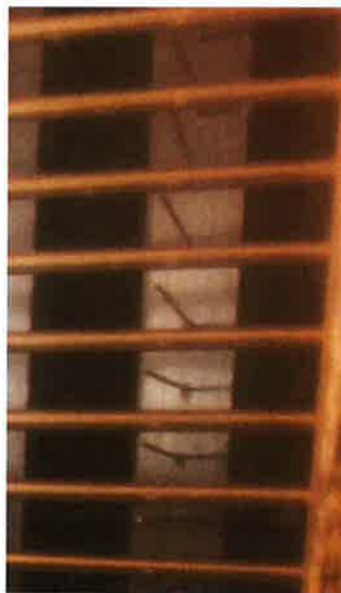
Kontaktpunkter i spillebordet.

Instrumentet trenger et hovedtilsyn med bl.a. bytte av pnevmatikk eller skiftes helt ut.
