DEN NORSKE KIRKE  
Kirkevergen i Nordre Follo

# Kråkstad kirke

Skallsikringsarbeider i perioden 2023 - 2024

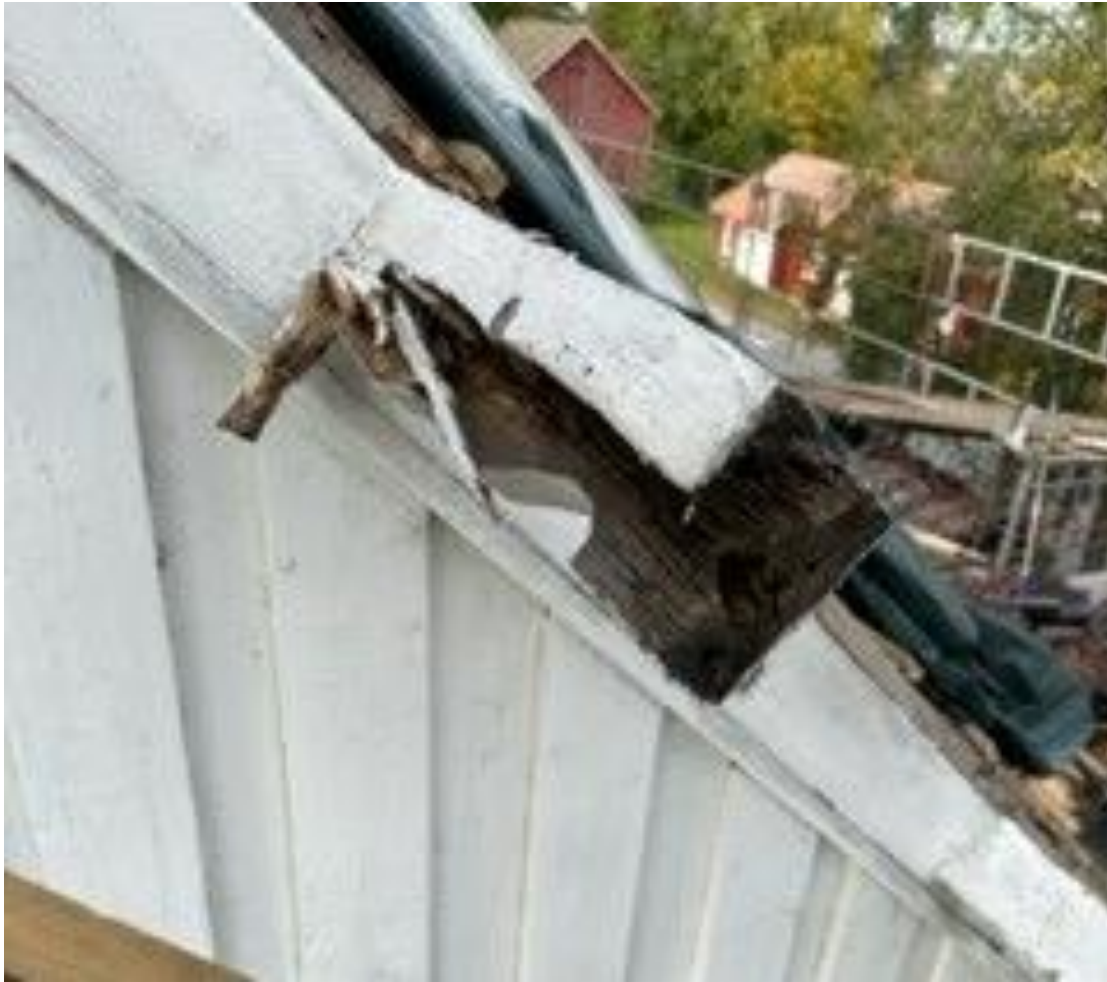
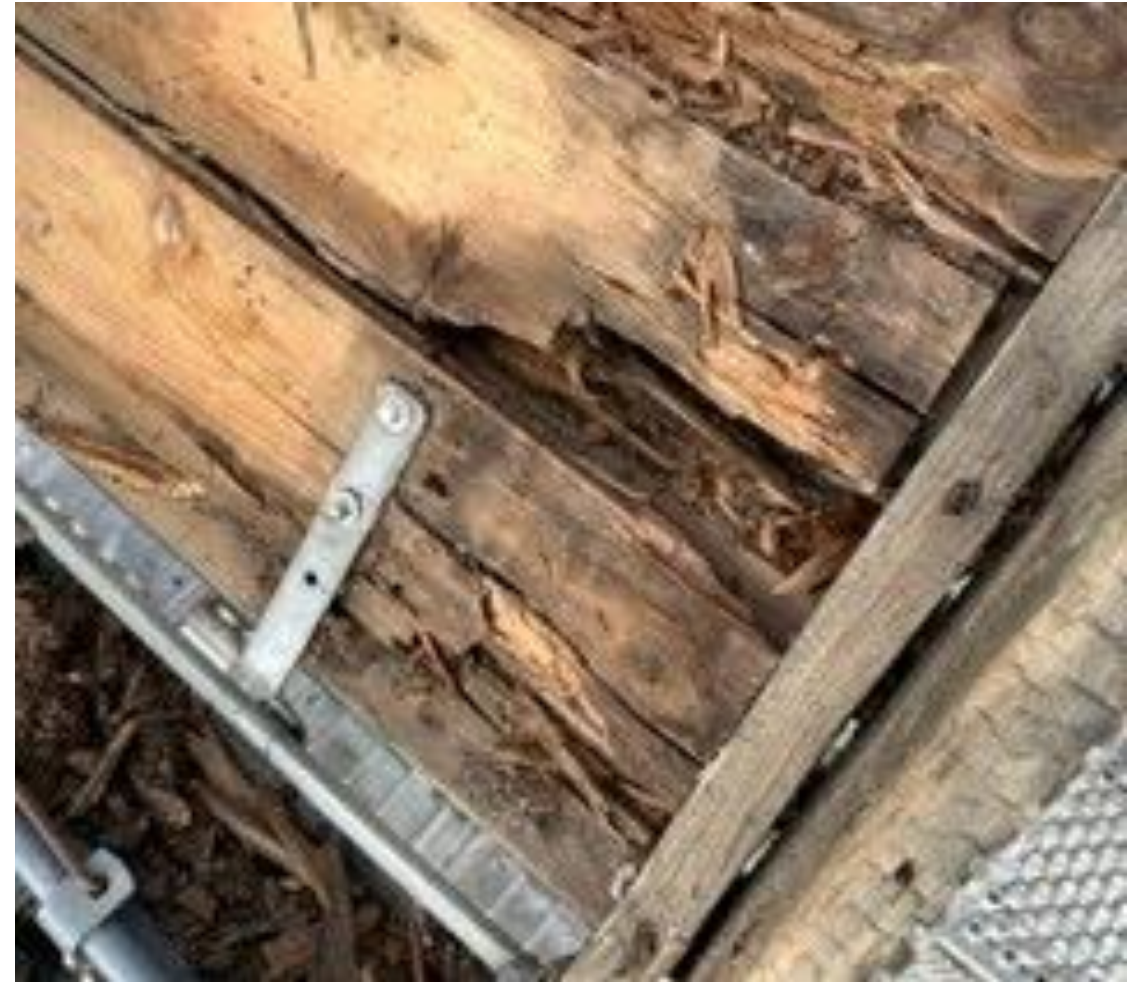
# Observasjoner; utstikker og undertak ned mot takrenne

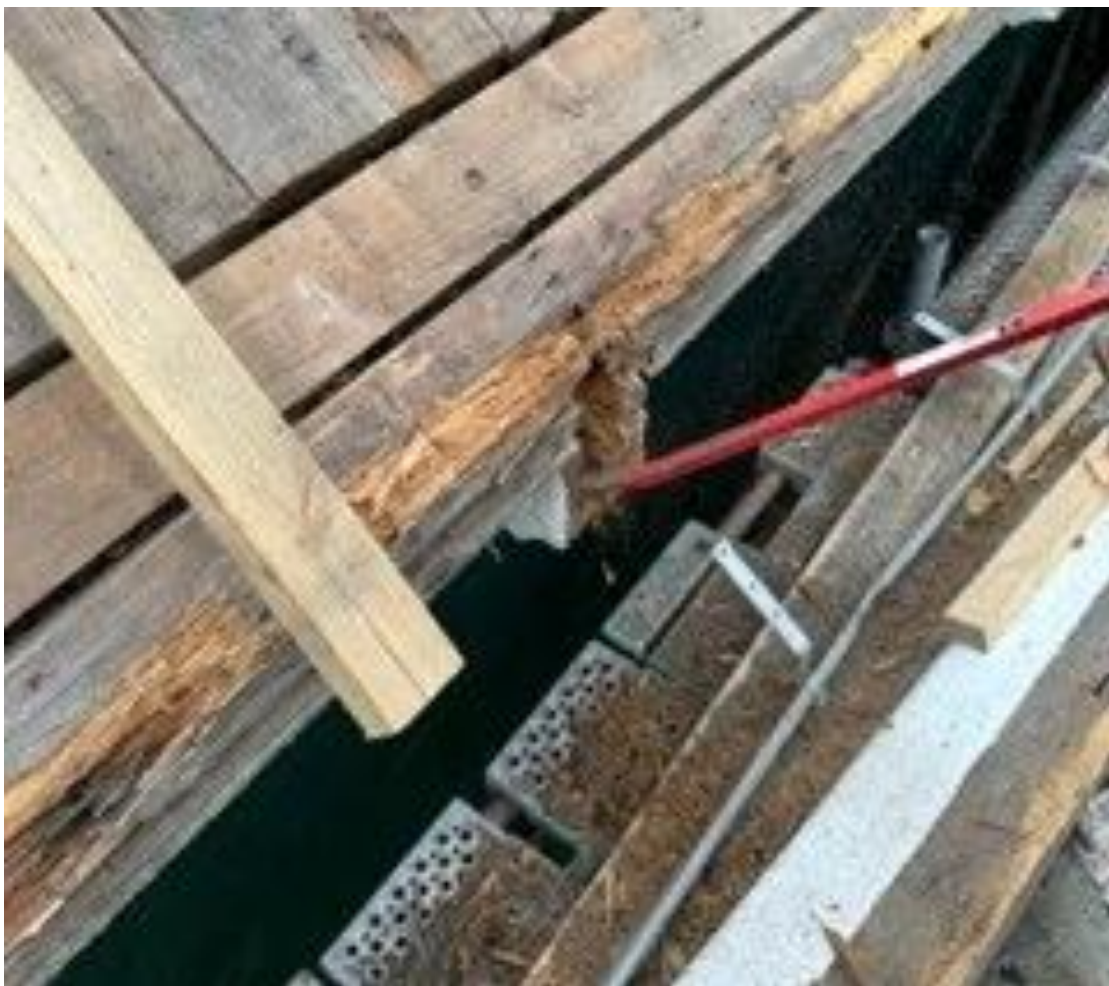
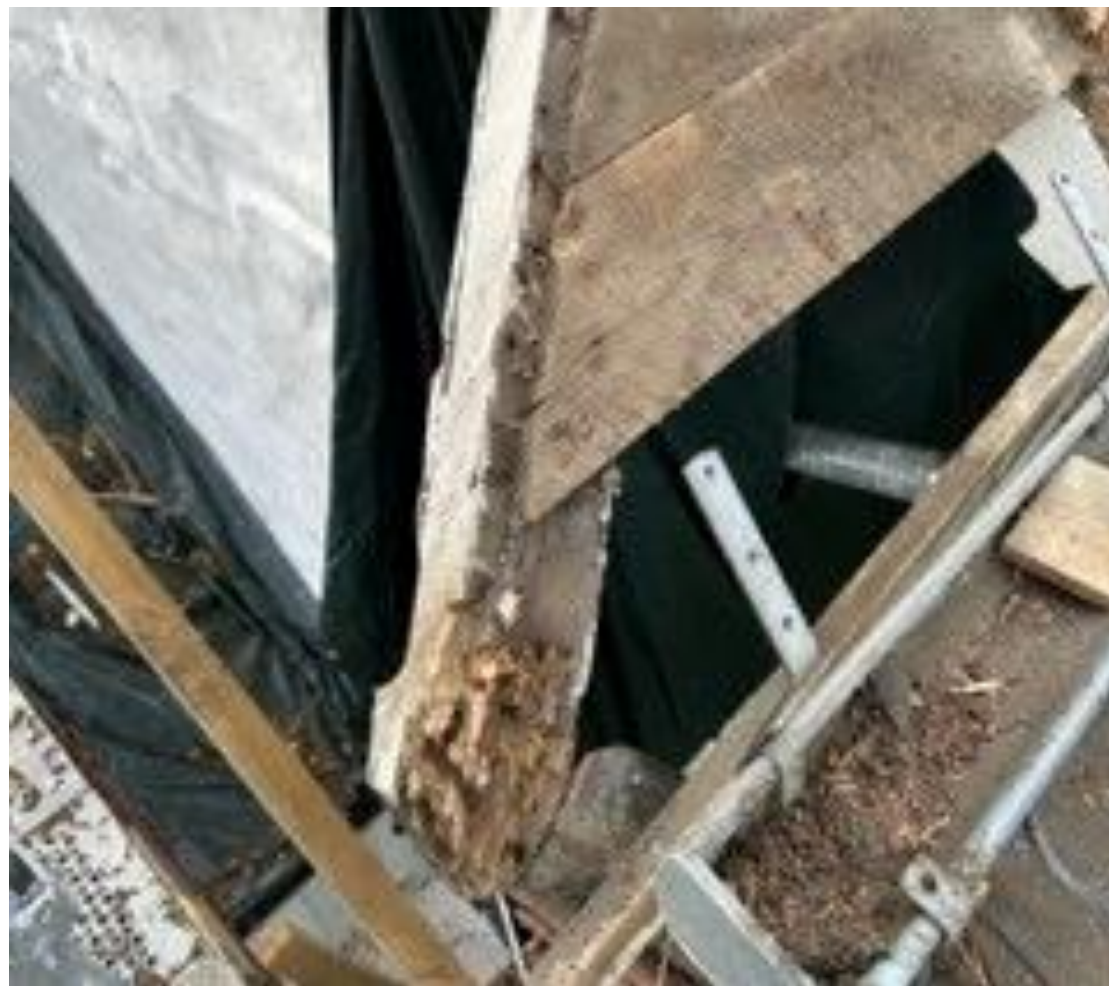
# Sperre og undertak

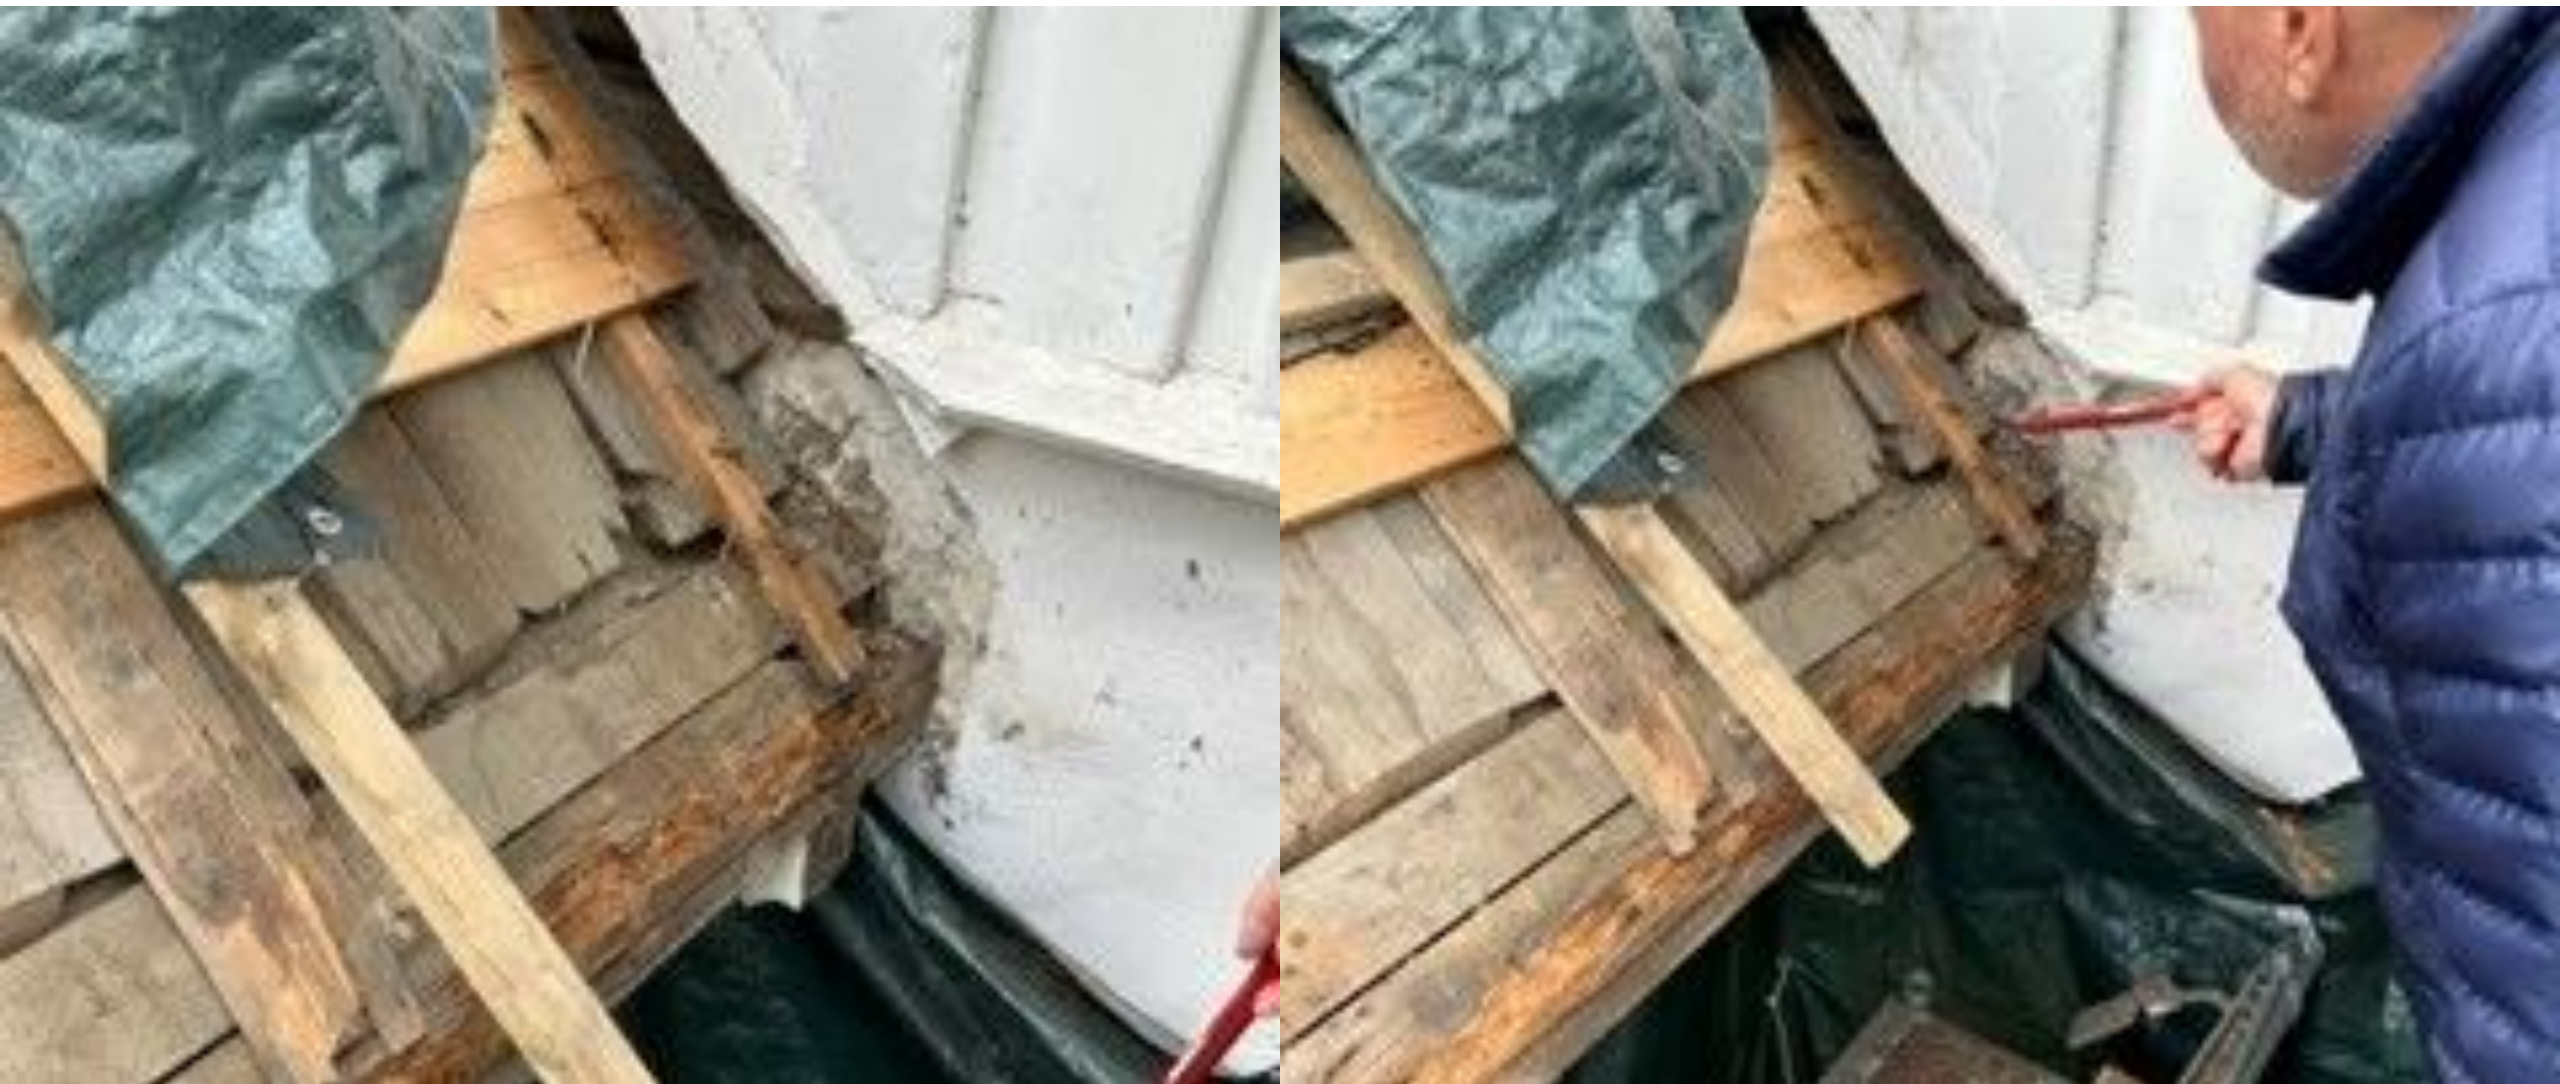
# Inn mot tårnfot - overgang

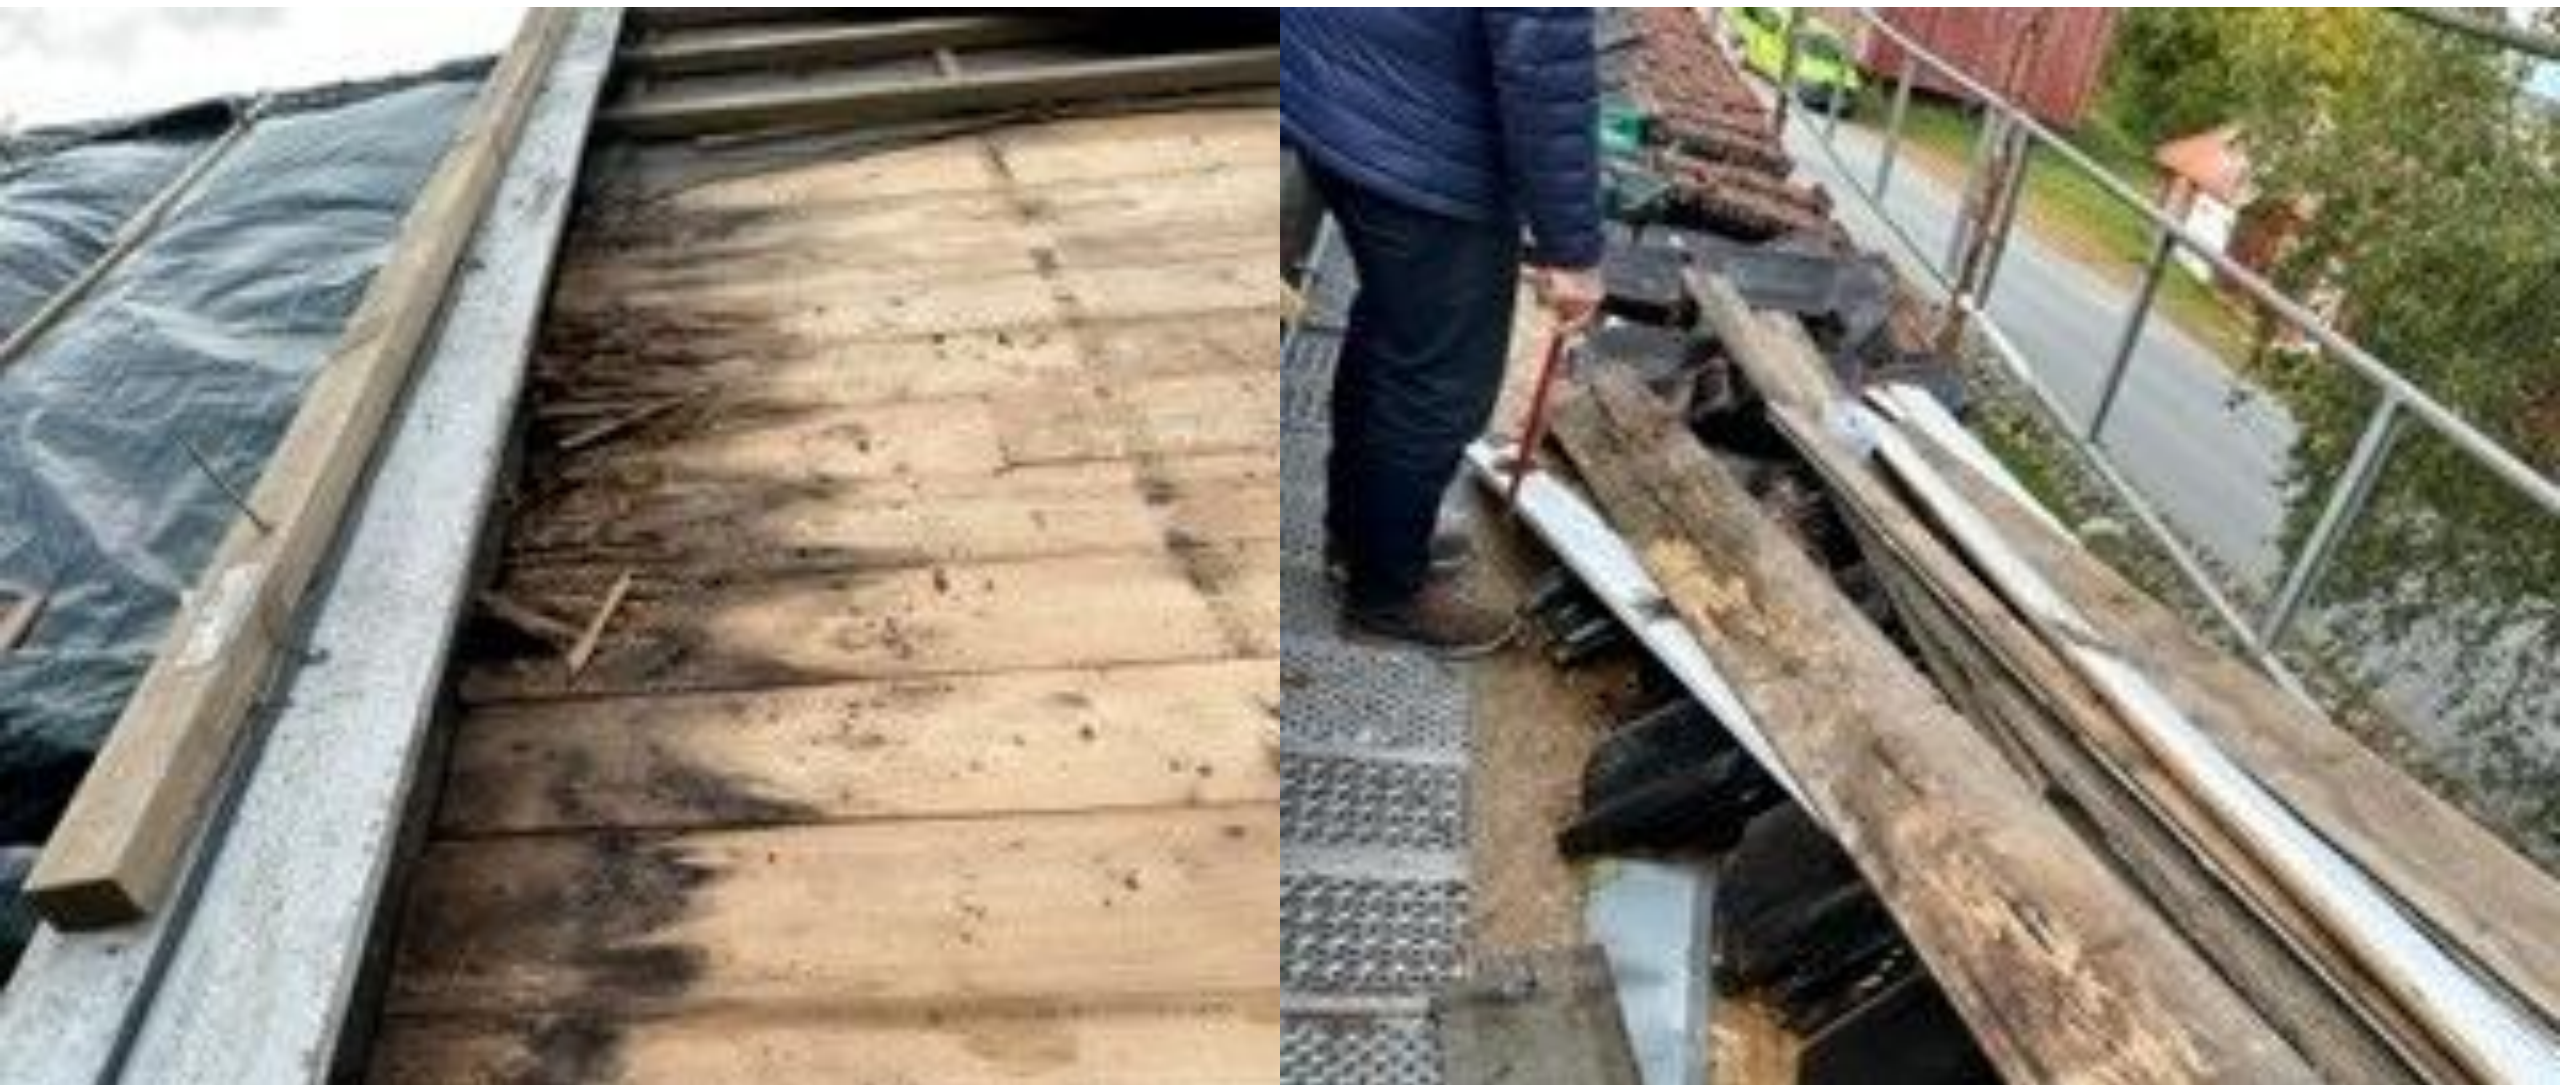
# Undertak over skip – mot sakresti

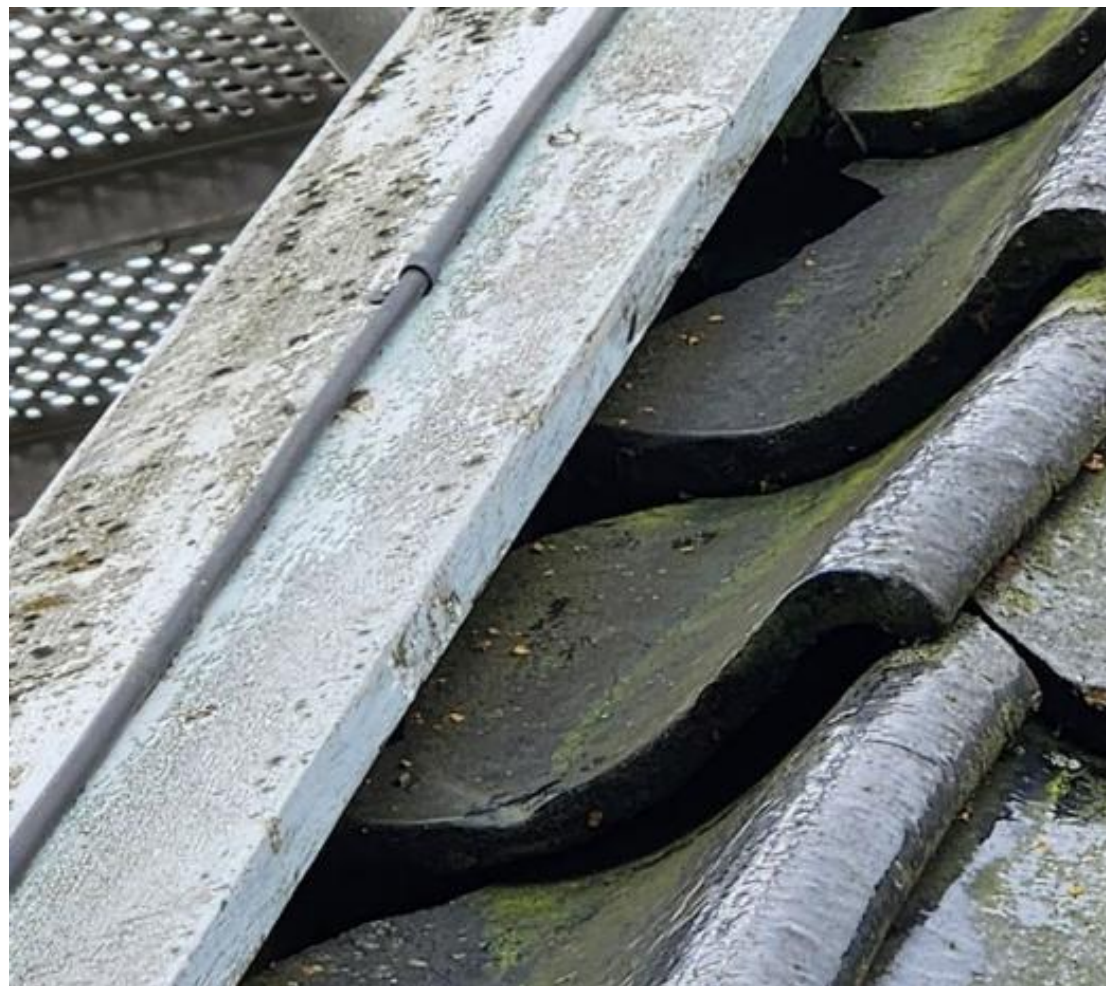
- Vindskier lå for lavt – tekking for høyt
- Takstein ledet vann inn mot vindskiene
- (bilde tak sakristi)

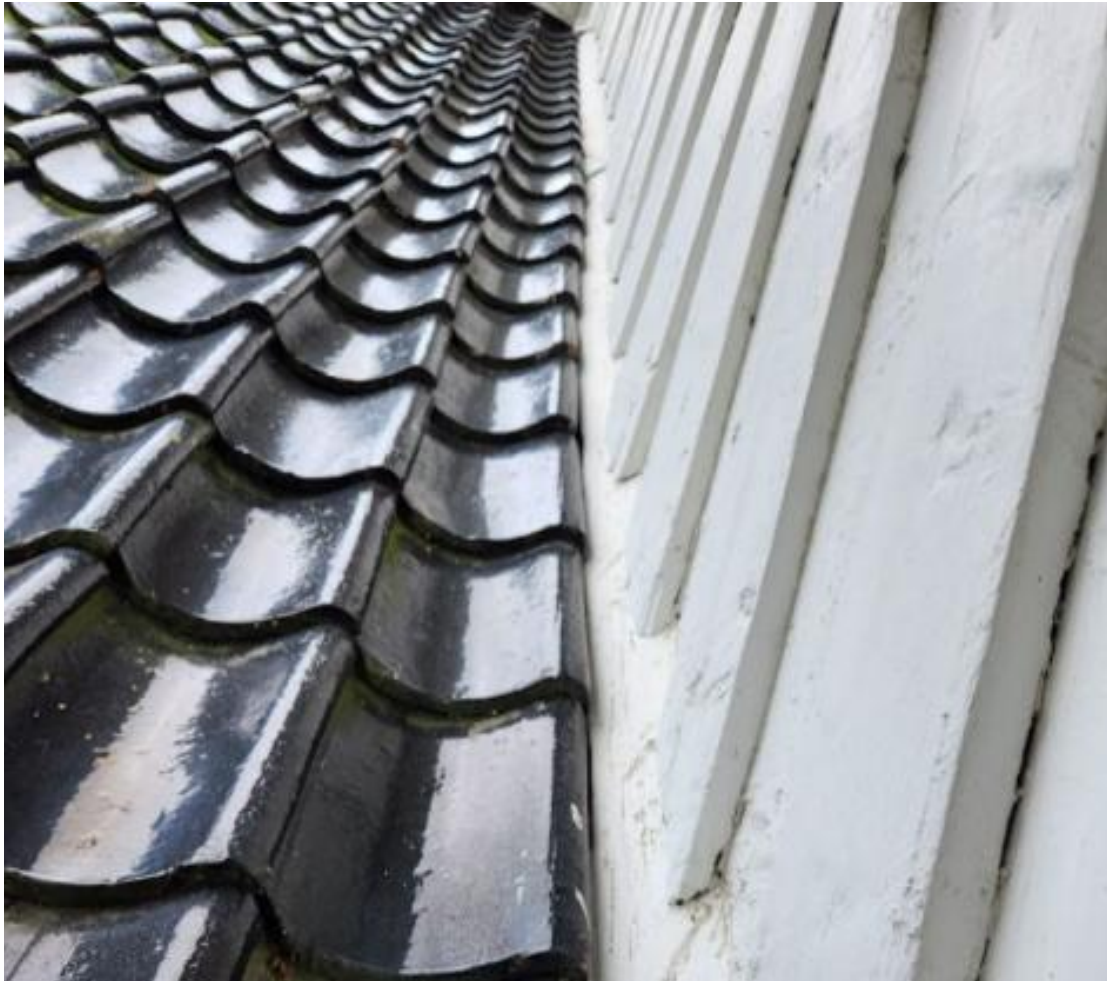
- Taktekking korresponderer ikke med vannbord
- Vann ledes inn under tekkingen

- (bilde mot tårnfot)

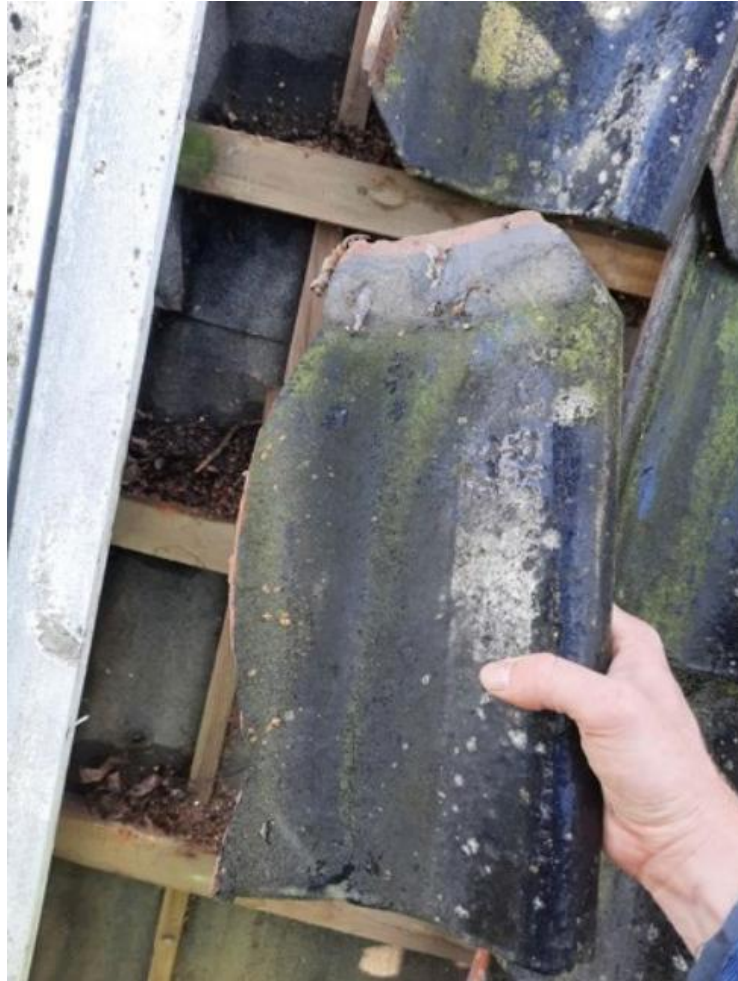
- Takstein er kappet i profilbunn
- Vann ledes inn på undertak

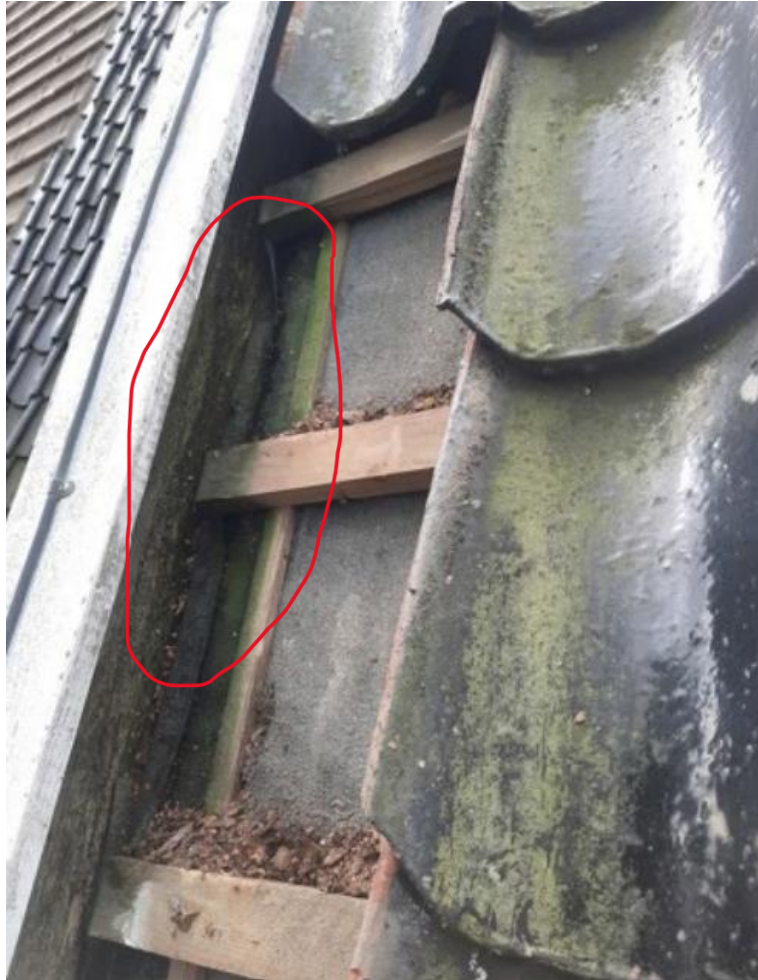
- Undertaksbelegg mangler i oppkanten

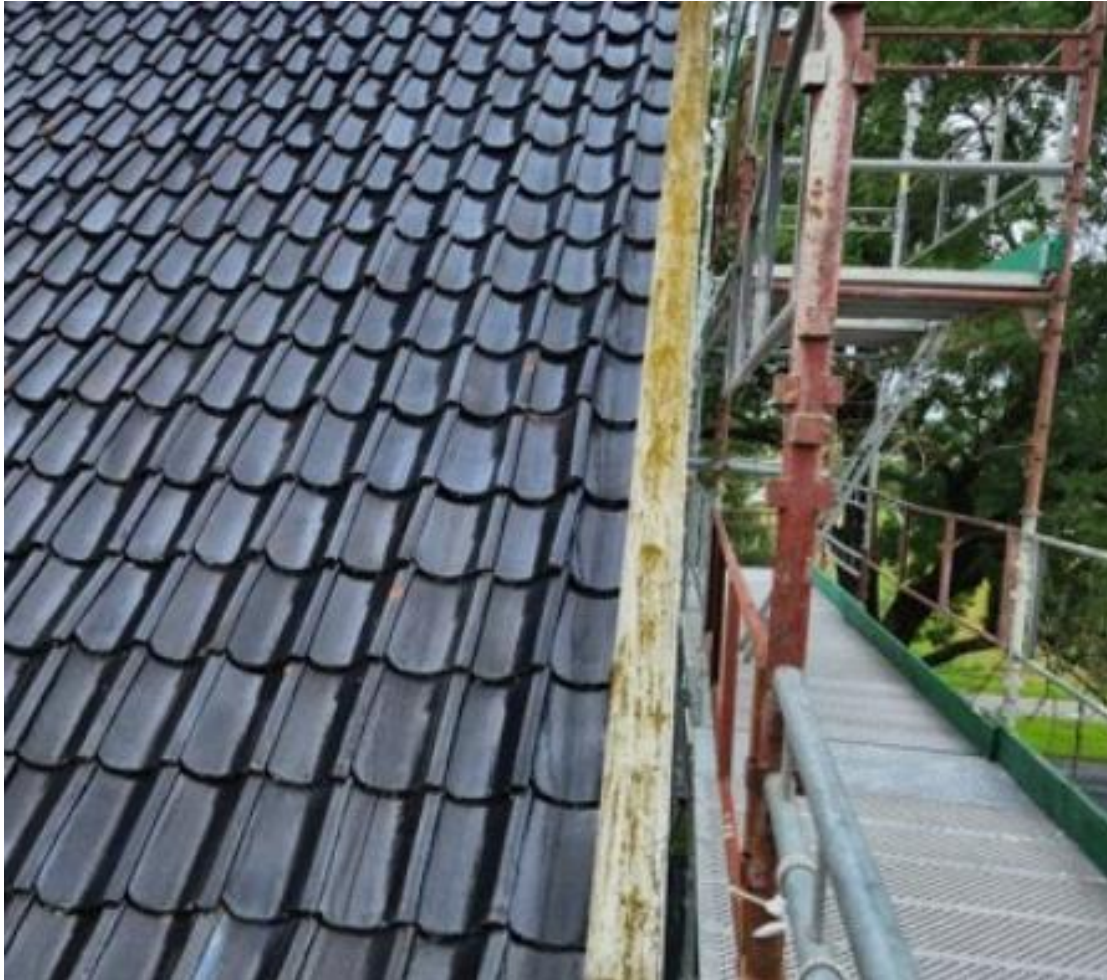
- Takstein er presset inn under vannskiene
- Disse er for lave – bidrar til vanninntregning

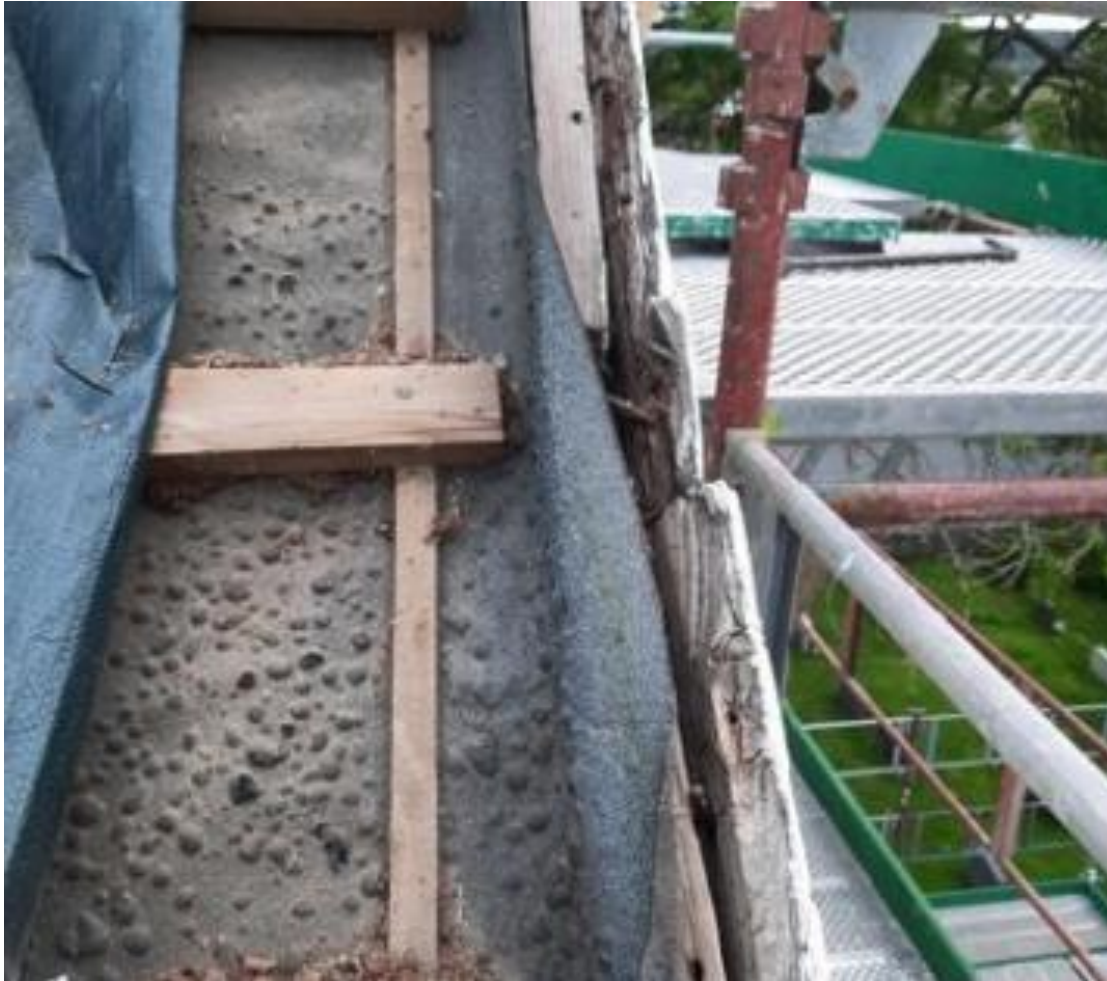
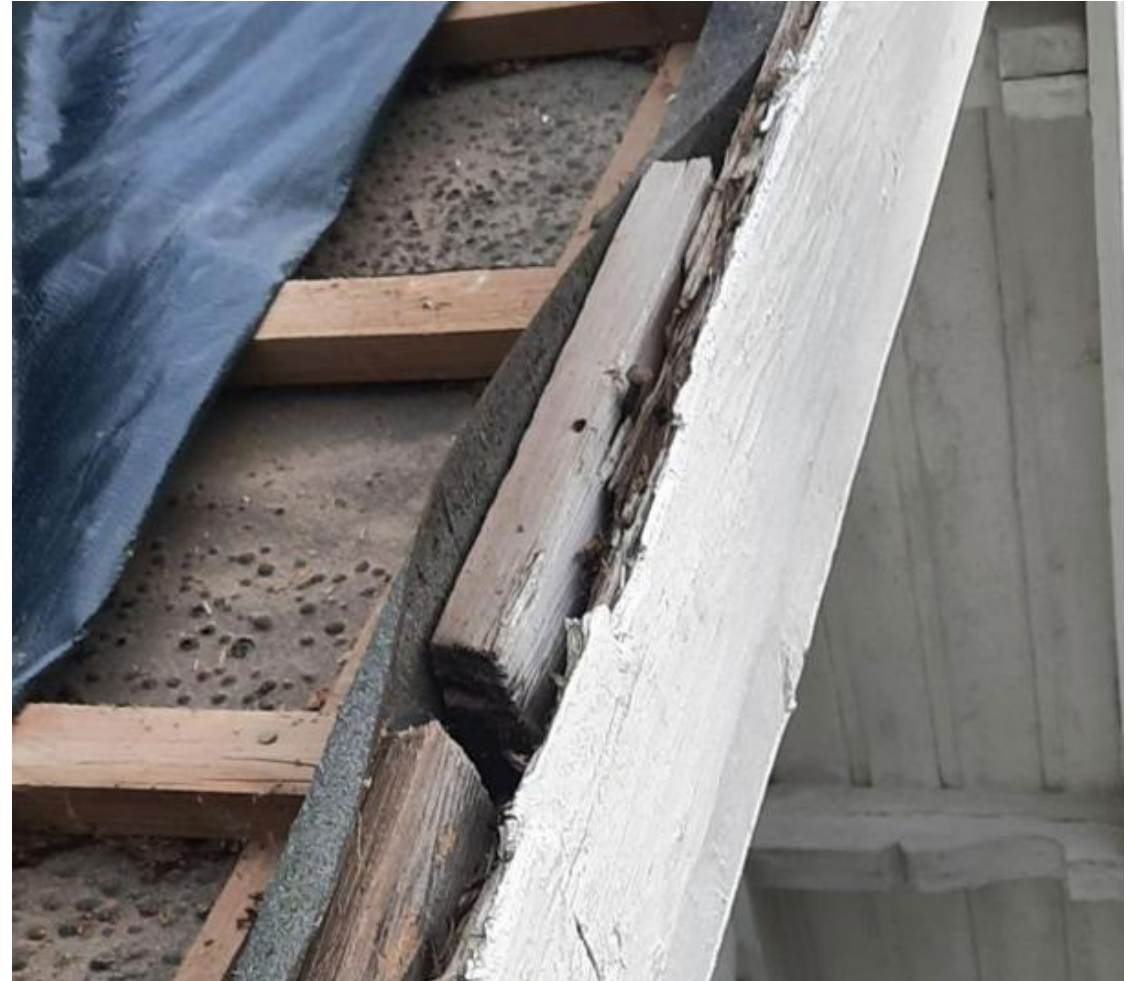
# Råteskader (vindskier/overgang)

- Vindskier og dekkbord ble byttet til nytt, utført i malmfuru og med samme profiler som eksisterende
- Åser som var skadet ble byttet til nytt, utført i malmfuru og med samme profiler som eksisterende
- I hovedsak dreide dette seg om deler av åser og åser som var «hengt ut» på gavler med profilert ende
- Sperrer som var skadet ble byttet til nytt, utført i malmfuru og med samme profiler som eksisterende

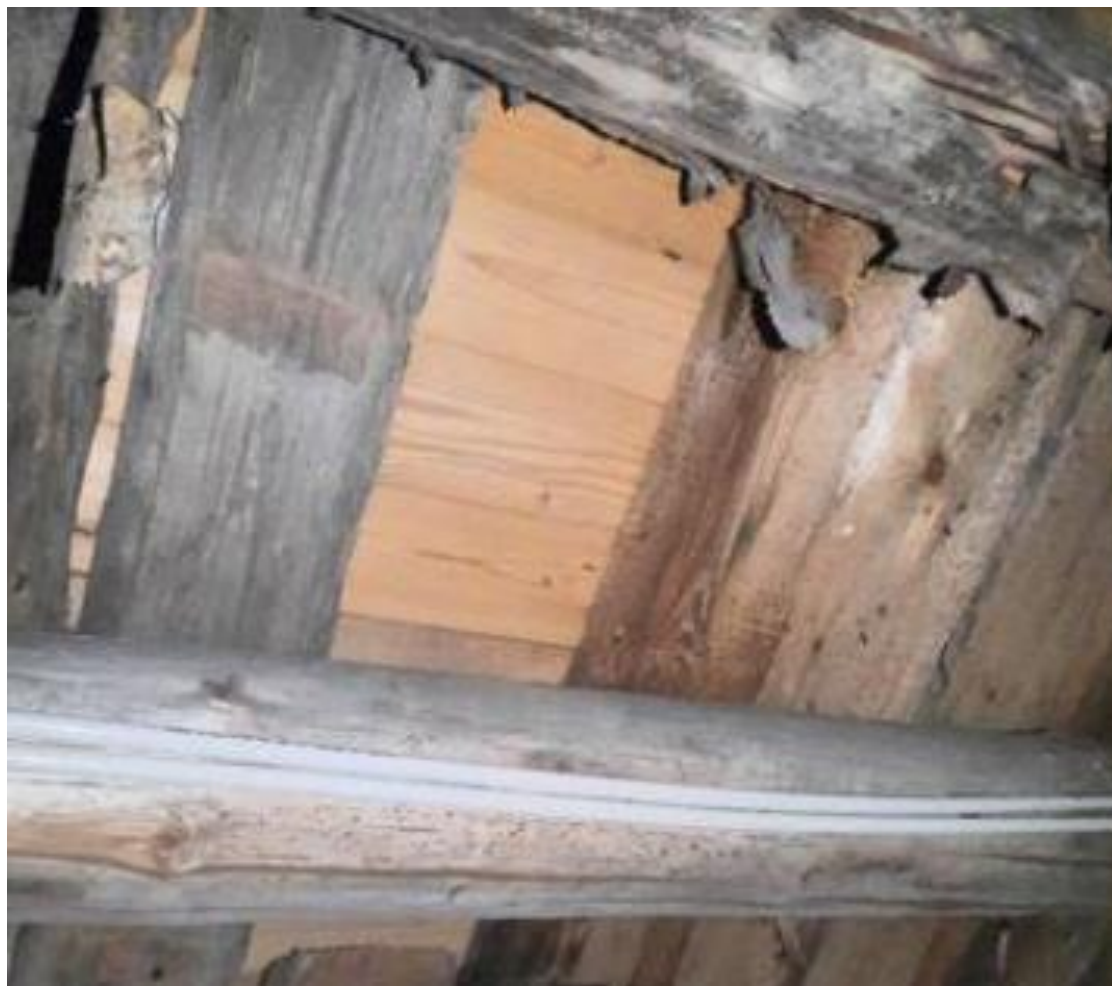
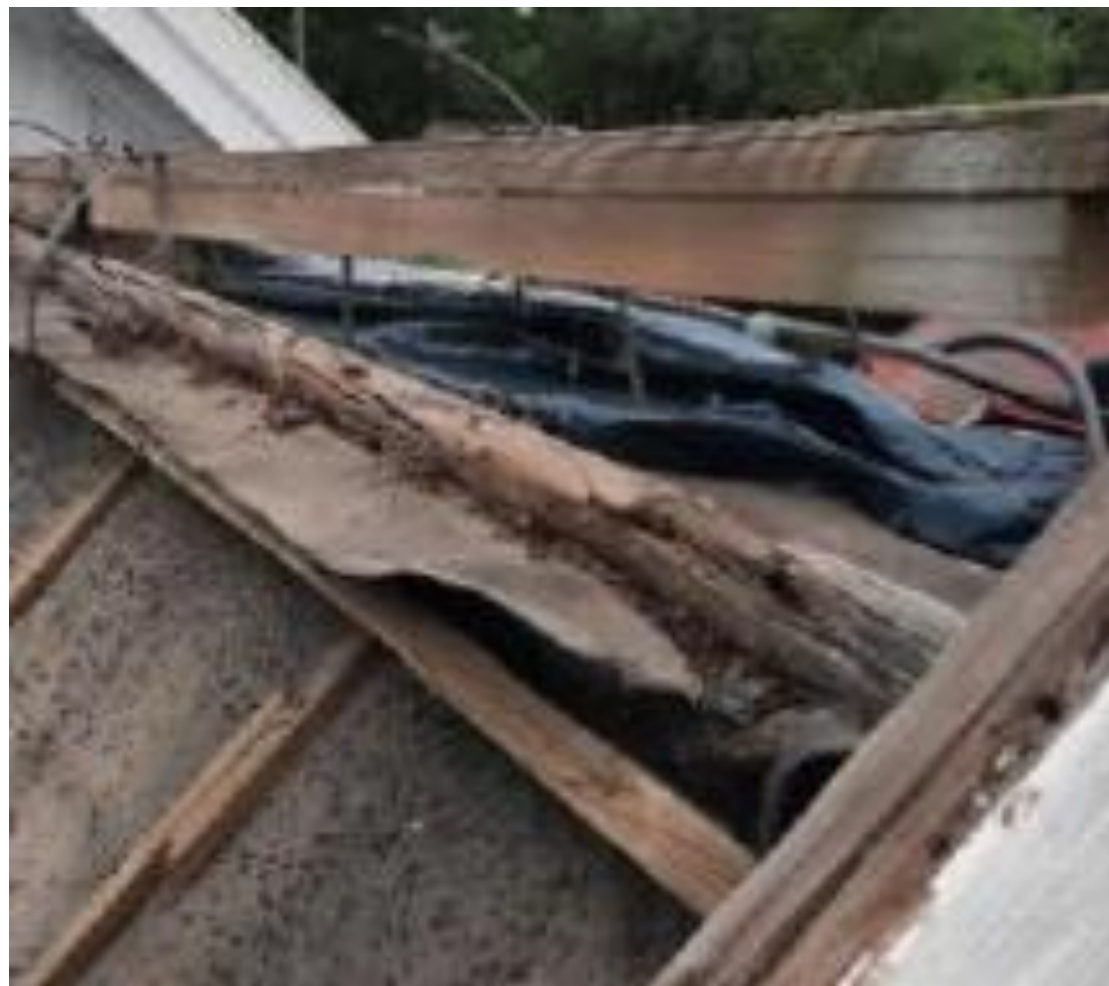
# Bærende konstruksjoner og mønekam

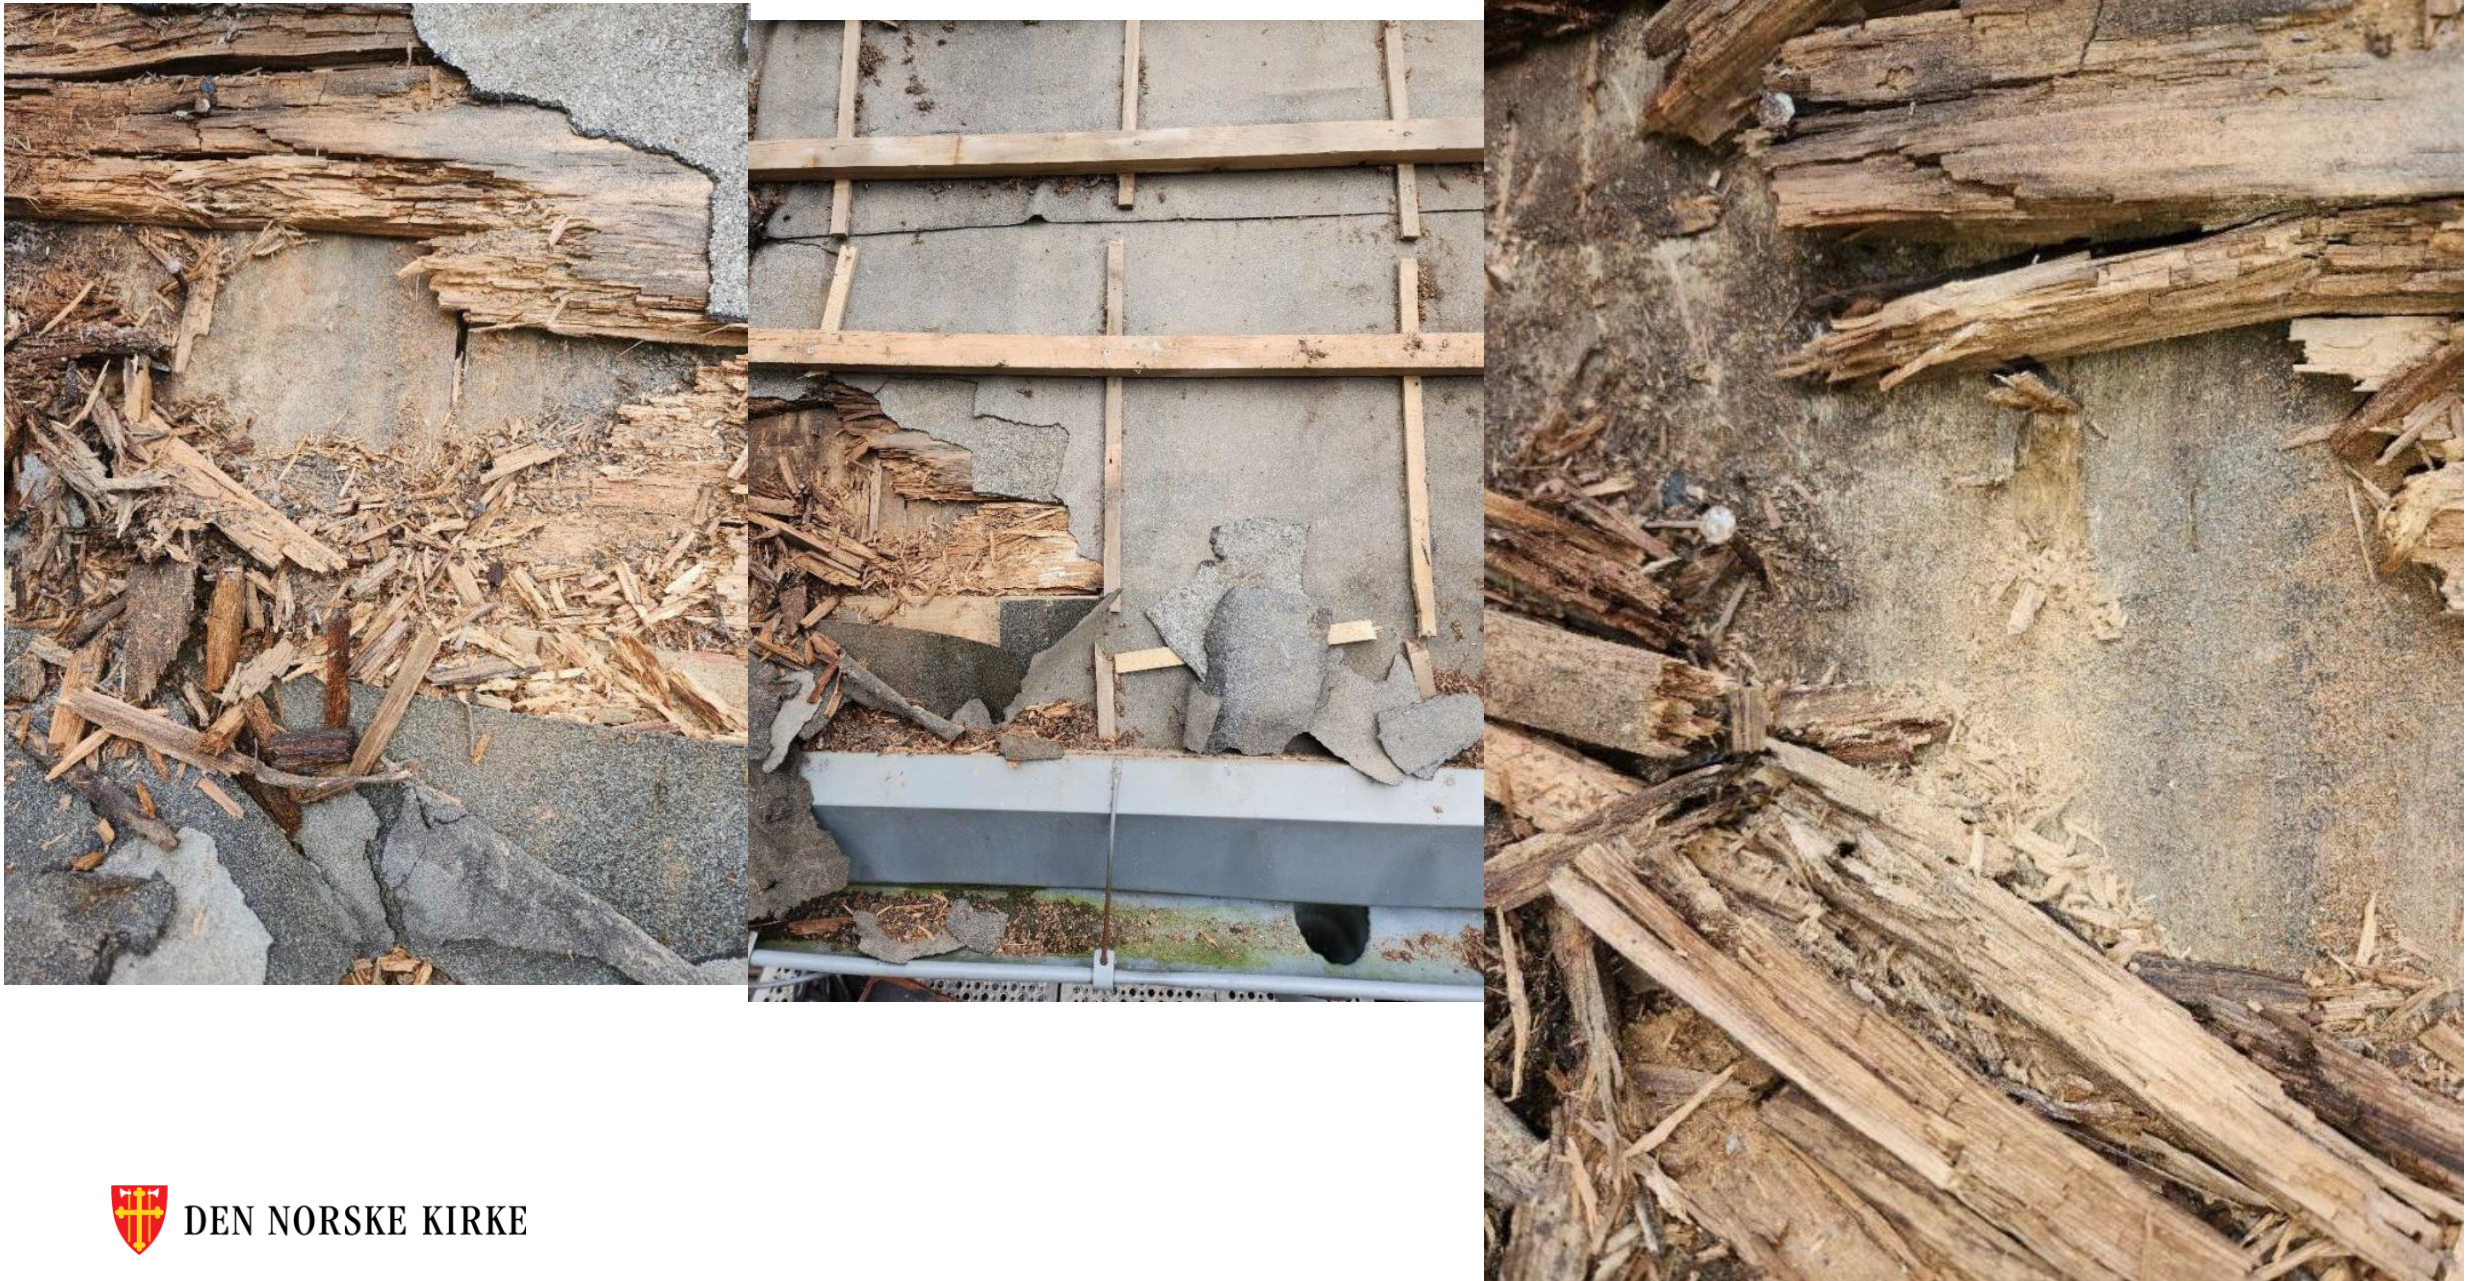
# Over skip; undertaksbelegg og lekter
