DEN NORSKE KIRKE  
Kirkevergen i Nordre Follo

# Kråkstad kirke

Skallsikringsarbeider i perioden 2023 - 2024

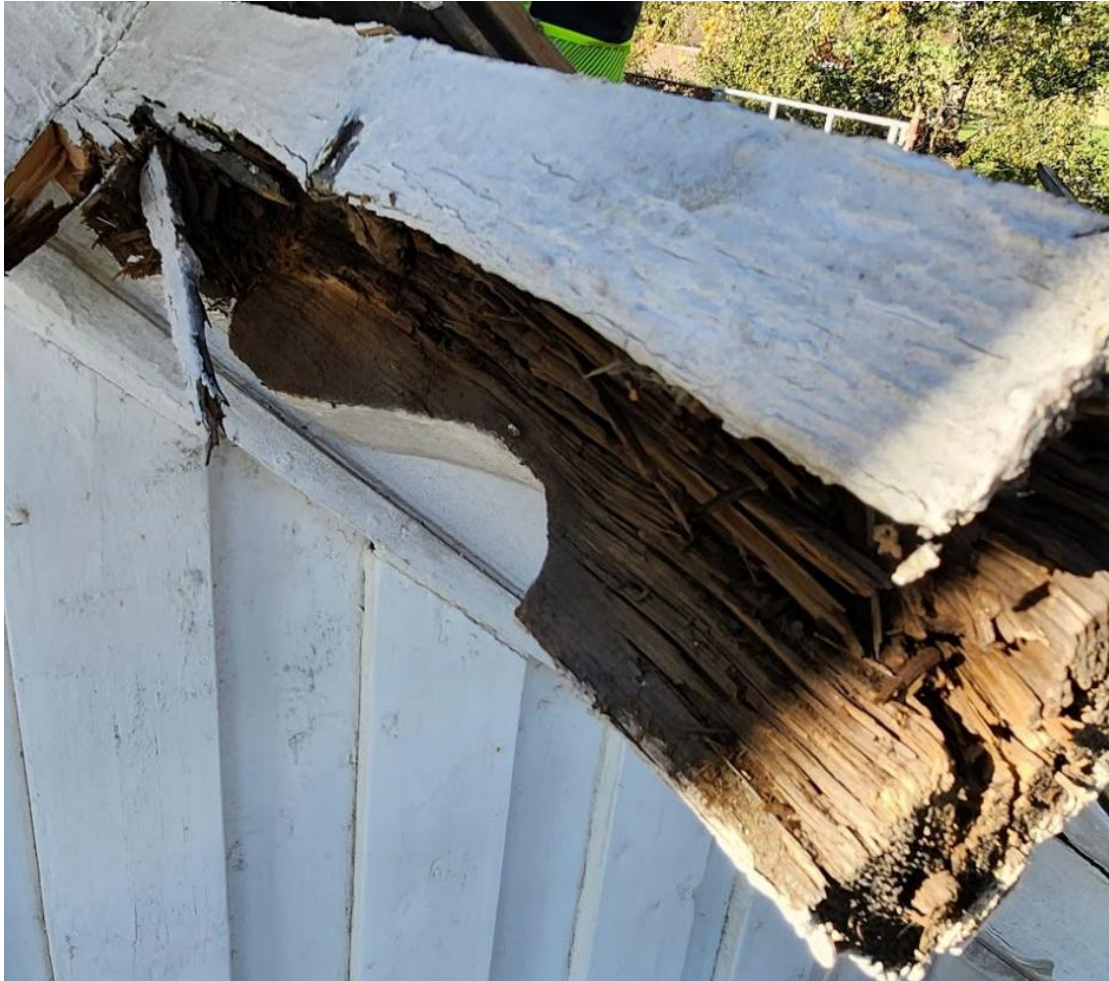
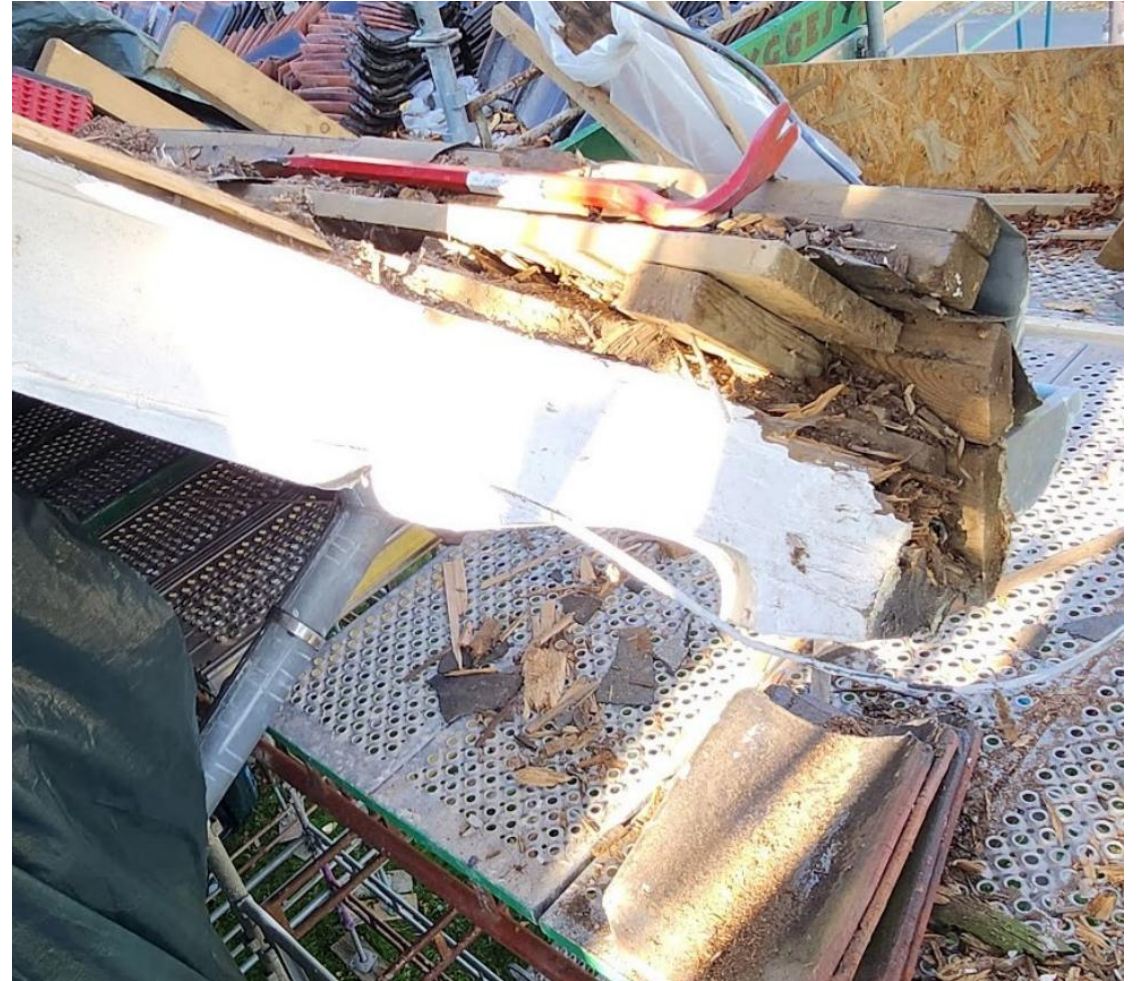
# Råteskader i konstruksjoner

- Da store deler av taket ble avdekket og deler av konstruksjonen åpnet, ble det oppdaget betydelige råteskader
- Flere faktorer kan ha bidratt til disse skadene
- Blant annet ble det tidligere gjort utbedringer ved å legge ny taktro av rupanel og asfaltbasert undertak over den opprinnelige troen
- Mangler ved taktekingen har ført til lekkasjer, blant annet fordi tidligere omteking ble utført uten å heve vindskiene
- Har ført til at vann fra taksteinen trengte inn mot vindskiene og inn i konstruksjonen, noe som igjen førte til fuktskader
- Oppbygningen av taktroen har sannsynligvis gjort at fuktigheten etter lekkasjene har tørket dårlig ut

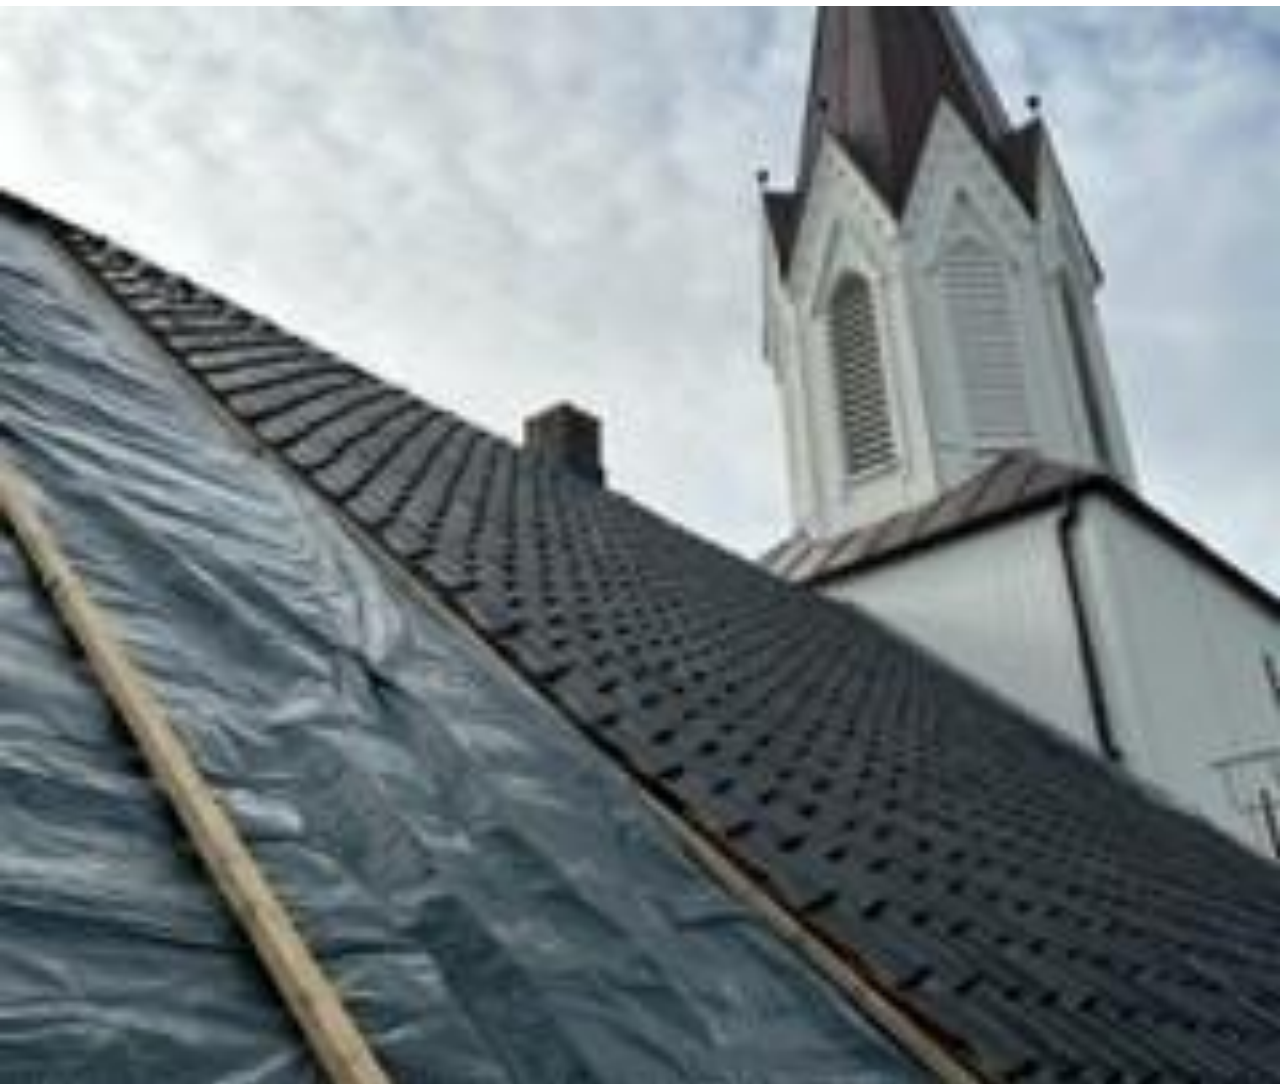
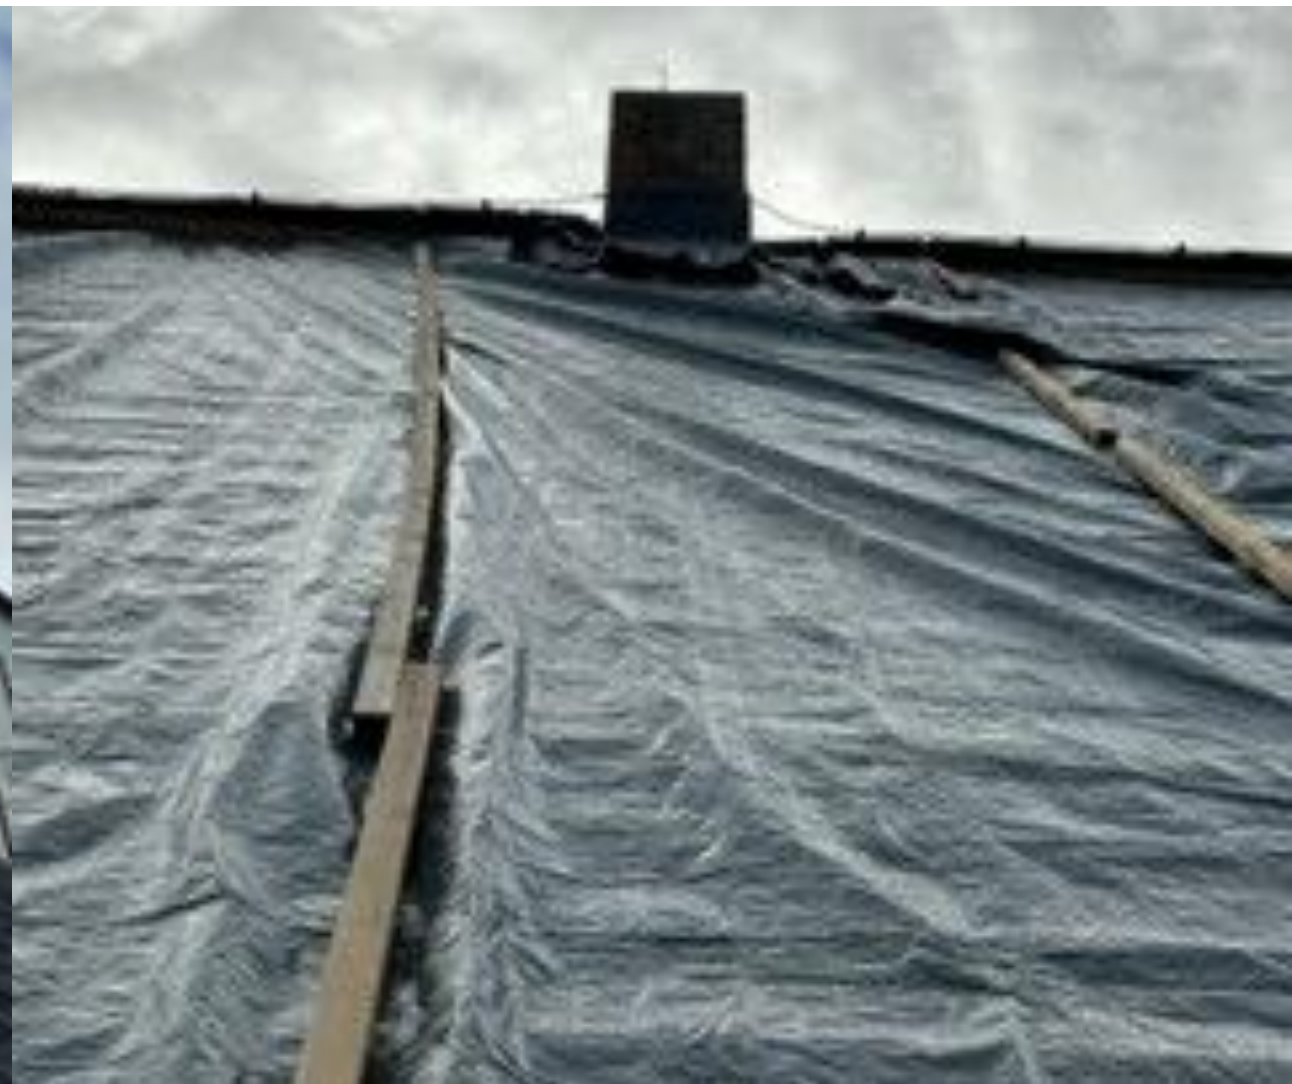
# Fjerning av takstein - plastdekking

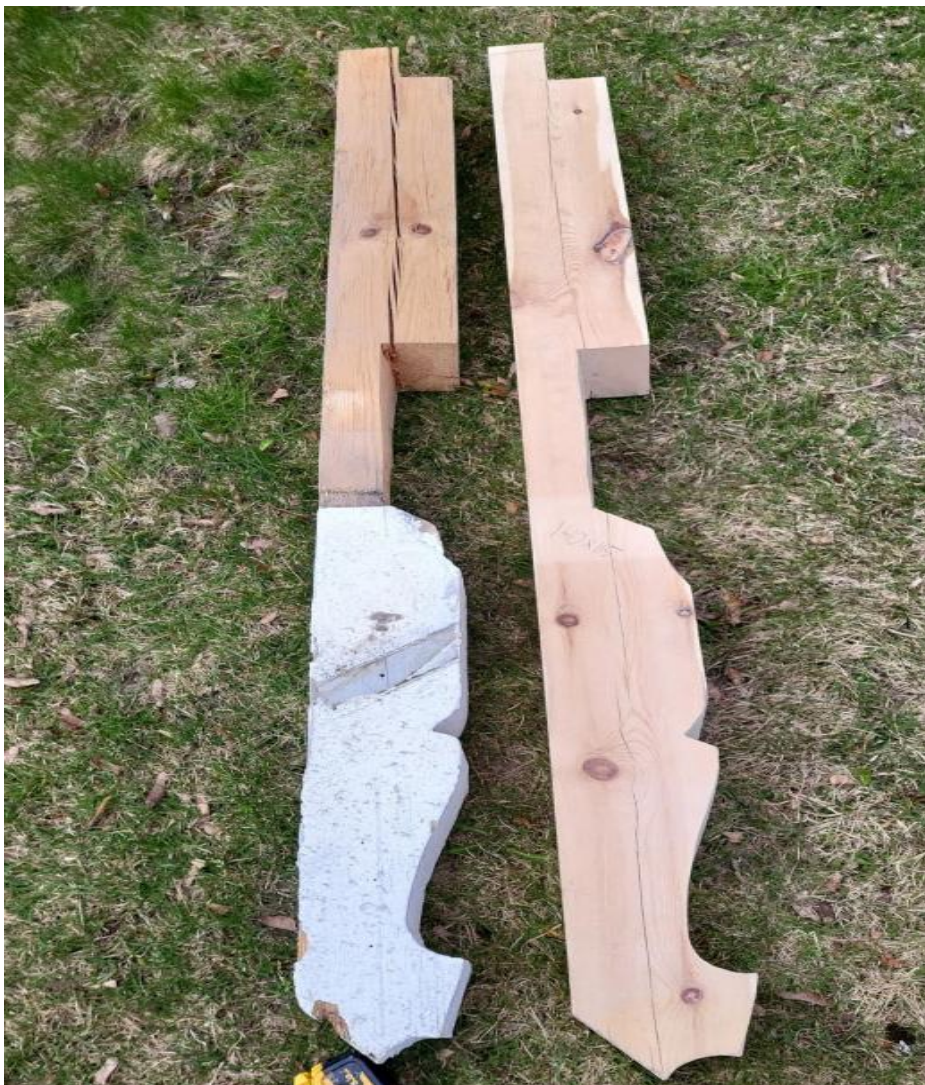
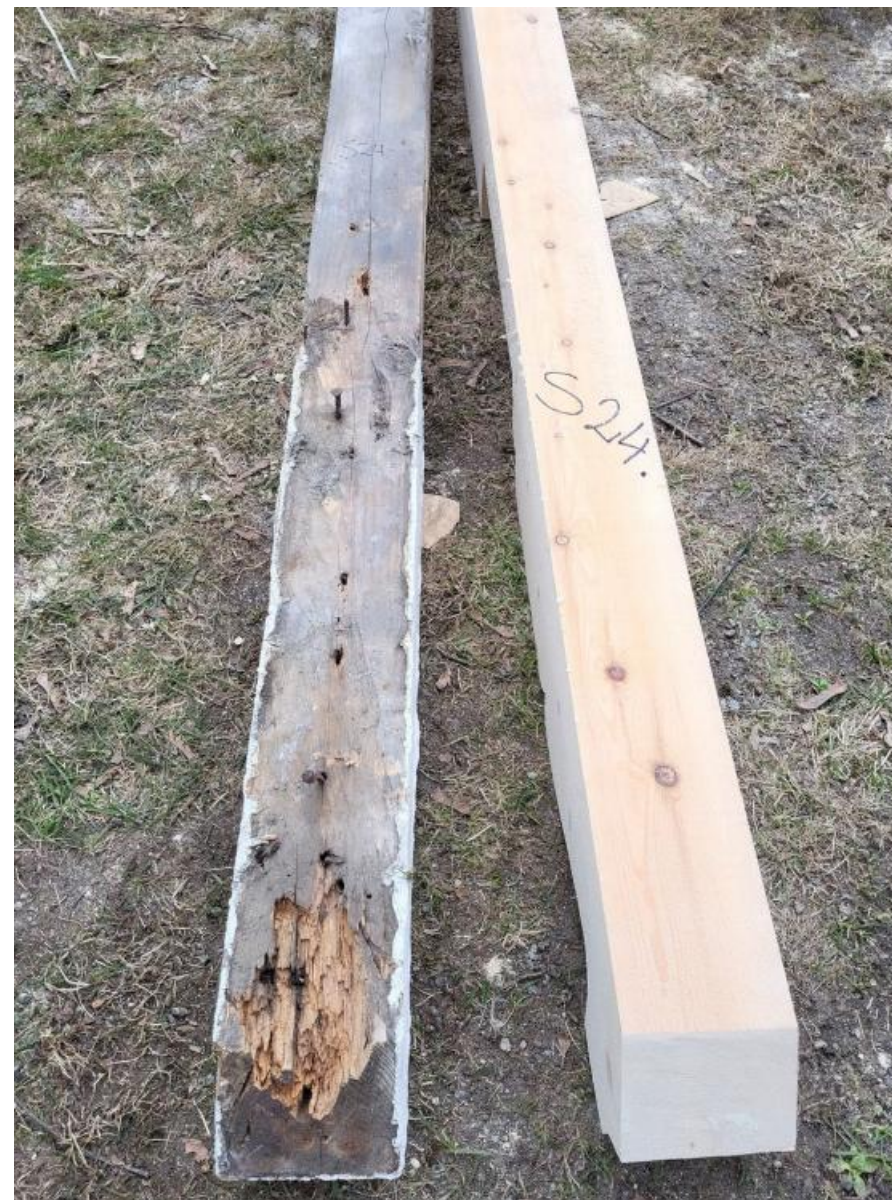
# Kopiert uthengssperre

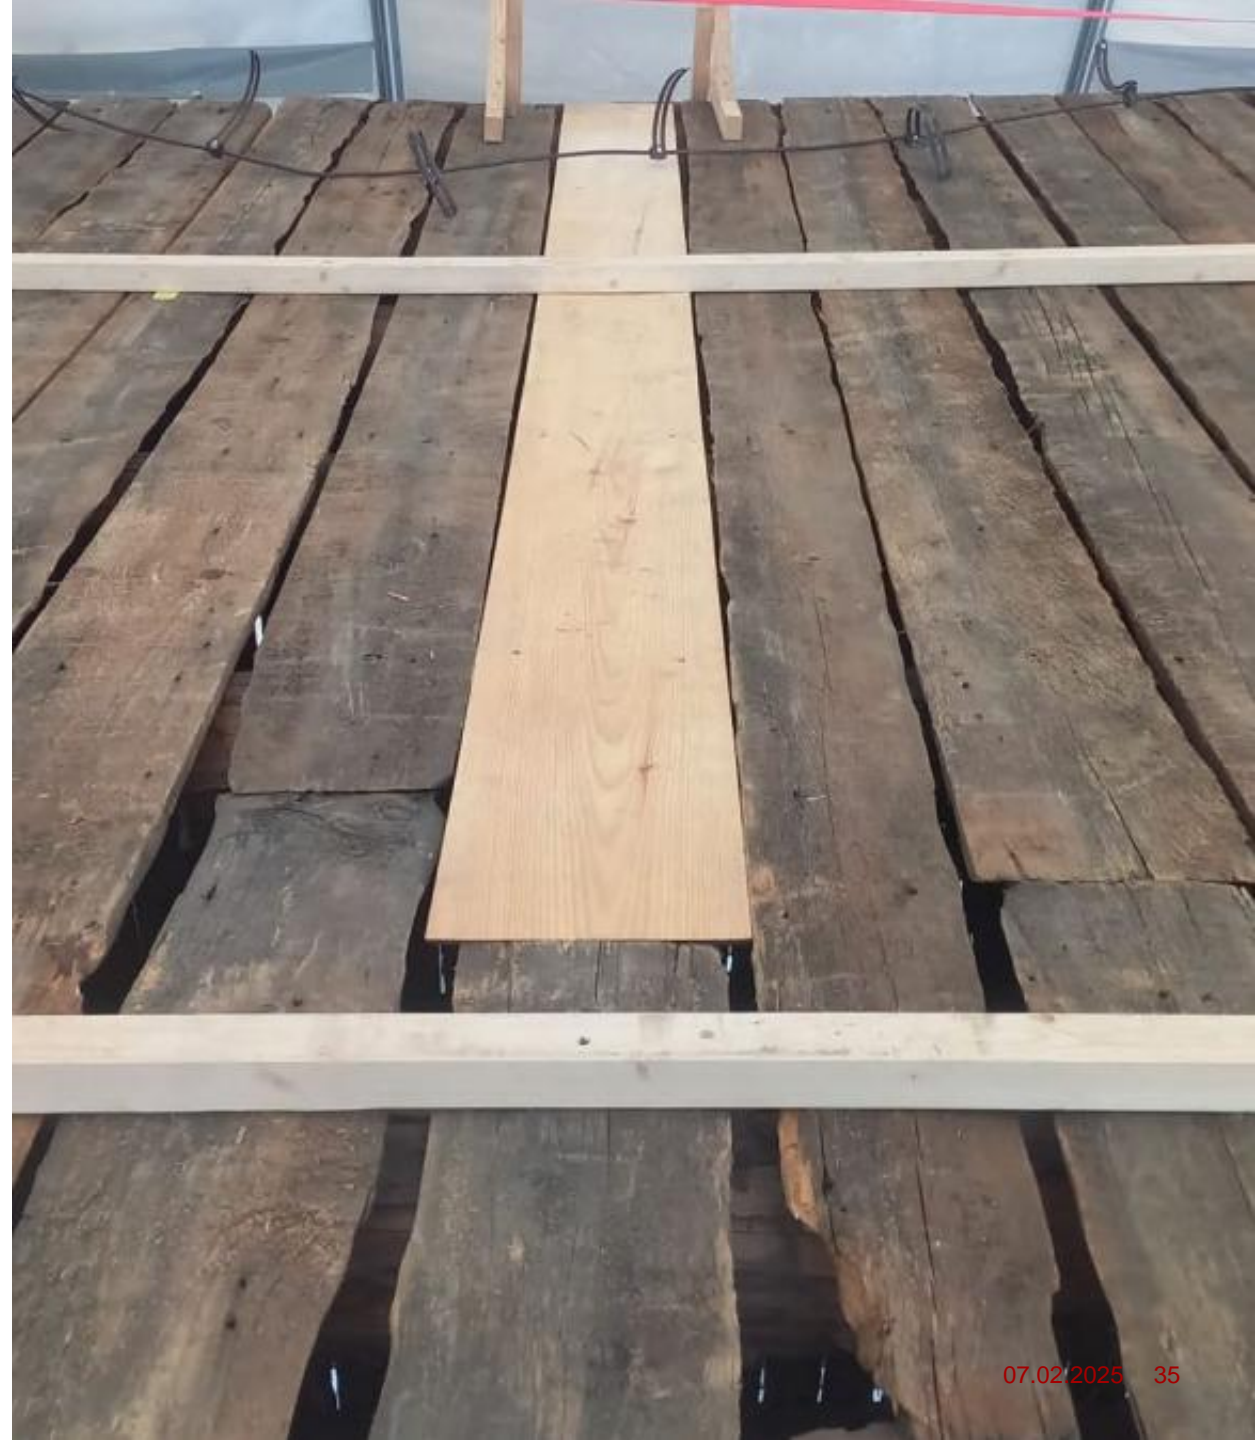
Stedvis utskifting av råteskadet taktro

Nye bord i malmfuru
