EMNE: Tilstandsanalyse Hafslundsøy kirke

DOKUMENTKODE: 1800948-KMR -001-20181810

EMNE: Tilstandsanalyse Skjebergdalen kirke

EMNE: Tilstandsanalyse Greåker kirke

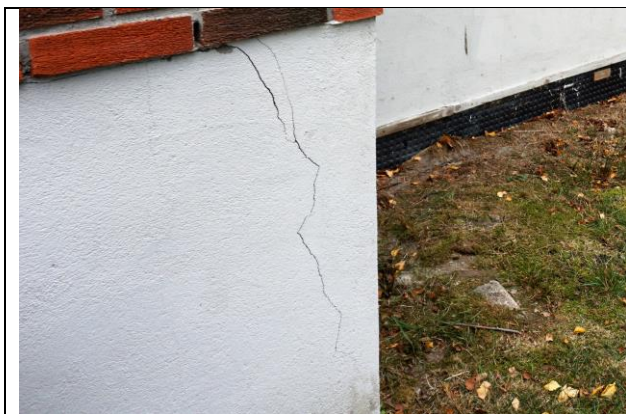
Kode	Bygningsdel	Konstruksjon	Tilstandsbeskrivelse/ Årsak		Overordnet		Konsekvens		Tiltak	Sum
			TG	TG	Type	KG	Anbefaling			
2	NS 3451:2009	Tekniske egenskaper, materialer, overflater etc								
2	BYGNING									
23	Yttervegger									
231	Bærende yttervegger	Bærende yttervegg i mur.	Flere steder er det riss i muren. Særlig vises dette godt rundt vinduer. En av sprekke vises også nede i kjelleren på innsiden av muren. Disse rissene og sprekke kommer mest sannsynlig fra setninger i grunnen.	2		Ø	2	Det er usikkert når disse setningen har kommet, så byggets bevegelser bør overvåkes over ett år. Dette gjøres ved å montere gipsplomber i sprekke. Om grunnen endrer seg vil disse gipsplombene falle ut og man kan utfra dette stadfeste hvorvidt grunnen enda er i bevegelse. Om det er bevegelser i bygget i løpet av dette året bør en geotekniker kontaktes. Kostnad estimert er kun gipsplomber.	Kr 4 400	
235	Utvendig kledning og overflate	Kjelleretasje med pusset overflate.	Enkelte steder rundt muren er det bom i puss.	1		Ø	1	Delene med bom pigges ned, og det legges ny puss.	Kr 10 000

231: Riss i mur på kirkens sørvestre hjørne.

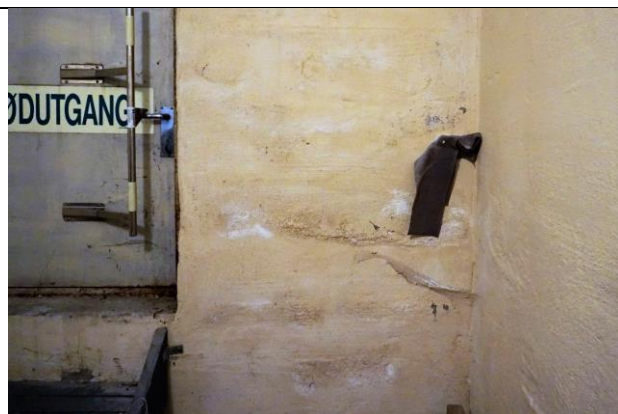
236	Innvending overflate	Lysmalt pusset overflate ved nødutgang i kjeller.	Det er saltutslag på deler av vegg. Dette er forårsaket av fuktinntregning utenfra.	2		Ø	1	Det anbefales å fjerne maling slik at konstruksjonen får puste. Dette samt evt. innsetting av en avfukter vil kunne føre til at veggen får tørket tilstrekkelig. Etter en tørketid på ca. ett år kan veggen males med diffusjonsåpen maling. Dersom fuktutslag er et tilbakevendende problem etter forsøk på uttørring anbefales det å vurdere drenering i grunnen.	Kr 15 000	
25	Dekker									
256	Faste himlinger og overflatebehandling	Frittstående betongdekke.	Det er smuss i taket i ett av hjørnene i kjelleren. Dette som følge av en luftlekkasje mellom dekkelement og utside.	1		E	1	Luftlekkasjen tettes fra utsiden ved å pusse over området.	Kr 1 200	
26	Yttertak									
262	Taktekking	Bitumenbasert membrantekking.	Det er svært mye begroing på takpapp. Takpappen er generelt i dårlig stand.	2		Ø	2	Takpappen har nådd sin levetid, og bør byttes.	Kr 340 000

236: Saltutslag ved nødutgang i kirkens nordvestre hjørne.

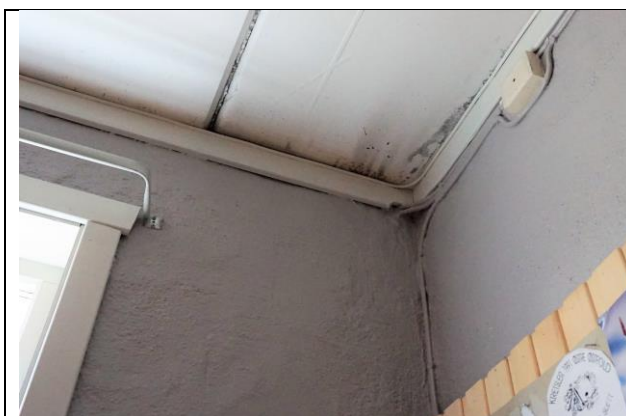
256: Luftlekkasje i kjeller nordvestre hjørne.

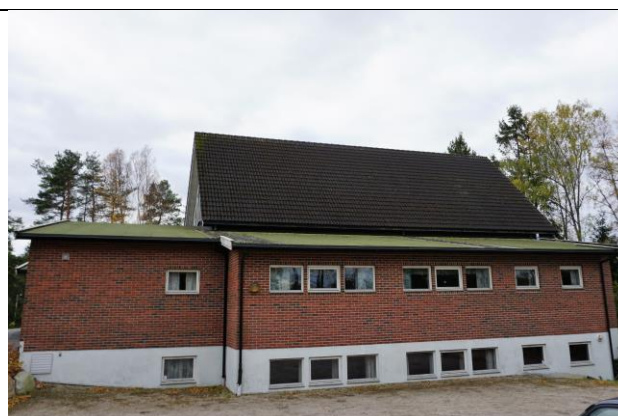
262	Taktekking	Dobbeltkrom betongtakstein på hovedtak	Det er mye begroing på taksteinen, på grunn av vegetasjon rundt. Ved fuktig og bløtt vær vil denne begroingen holde på fukt og ved minusgrader vil taksteinen frostsprenges, noe som vil kunne føre til vanngjennomtrenging.	2		Ø	2	Begroingen på tksteiene bør fjernes med jevne mellomrom. Målet bør være å holde taket vegetasjonsfritt. Fjernes med en stiv børste. Summen er inkl lift.	kr 88 500
269	Andre deler av yttertak	Hvitmalte bord på underside av gesimser under forkantbord og vindskier.	De hvitmaltene bordene er svært preget av begroing og skitt.	1		O	2	Området under forkantbordet og vindskiene må rengjøres med husvask. Følg produsentens anvisning ved bruk. Lei lift eller stillas for å utføre arbeidet på en trygg måte.	kr 3 000
269	Andre deler av yttertak	Vindskier i hvitmalt tre, forkantbord i sortmalt tre og beslag på baldakin.	Vindskiene og forkantbordene på kirken er preget av fukt, råte og begroing. Fukt har trukket kapillært inn i treverket. Det er ikke gode nok beslag på forkantbord på baldakin.	2		Ø	2	Vindskiene og forkantbordene må erstattes og det må legges fungerende beslag. Vindskier er generelt sett værutsatte og periodisk vedlikehold må påregnes.	kr 50 000

262-1: Begroing på tak.

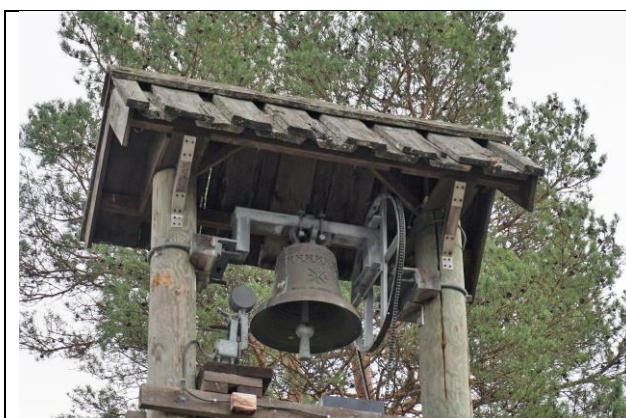
262	Taktekking	Taktbord i tre på frittstående klokkeårn.	Taktbordene på det frittstående klokkeårnet er råteskadet og har mye begroing. Dette taket er svært værutsatt.	2		Ø	2	Taktbordene må erstattes med nytt og friskt trevirke. Husk å bruke trevirke av god kvalitet for å unngå at taktbordene må skiftes hyppig.	Kr 49 000

262-2: Tak på klokketårn har betydelige råteskader.

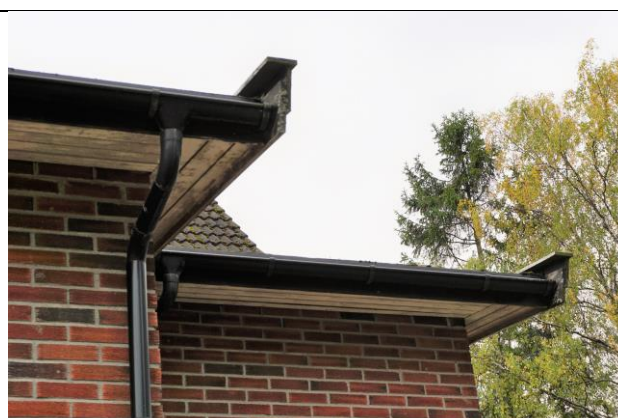
269: Begroing på bord under gesims.

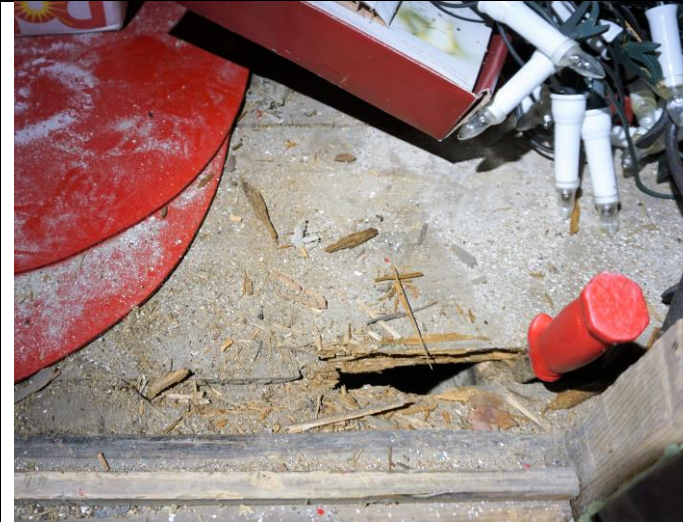
Kode	Bygningssdel	Konstruksjon	Tilstandsbeskrivelse/ Årsak	Overordnet		Konsekvens		Tiltak	Sum
				TG	TG	Type	KG		
2	BYGNING								
22	Bæresystemer								
223	Bjelker	Bjelker i tre i etasjeskille mellom første etasje og galleri/oppgang til tak og tårn i våpenhus.	Dekket i rommet over våpenhuset er råttent. Ved undersøkelser på stedet ble det også stadfestet at minst én av de underliggende bjelkene også er rammet av råte. Dette skyldes en lekkasje, men ved første befarings ble det ikke avdekt årsak.	3	3	S	3	Det bør gjøres en grundig undersøkelse av alle bjelker. Det påregnes at minst to bjelker må delvis erstattes gjennom lask og skjõt der skadet materiale fjernes og erstattes av friskt trevirke. Prisestimatet er for tiltak.	kr 36 000
23	Yttervegger								
234	Vinduer, dører, porter	Tofløyet dør i tre fra vest inn til våpenhus. Opprinnelige hengsler og håndtak.	Ytterdøren har rustne hengsler og oppsprukket maling. Terskel og sparkebrett har mye avflaking. Det er tegn til fuktskader i nederste del av døren. Det er ikke observert råteskader på dørblander eller terskel.	2	1	Ø	2	Døren settes i stand i henhold til Nivå 1 i tabell "Definisjon av nivå for istandsetting av vinduer og dører"	kr 10 000

223: Gulv og bjelkelag i andre etasje med råteskader.

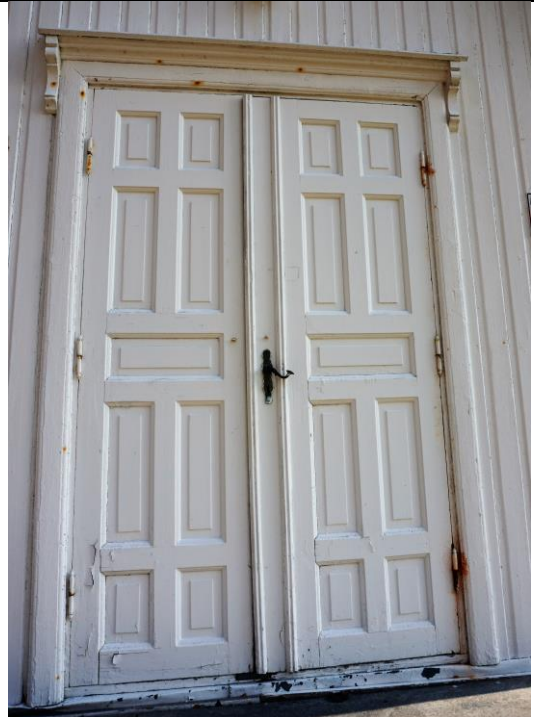
234-1: Tofløyet dør inn til våpenhus med rustne beslag og oppsprukken maling.

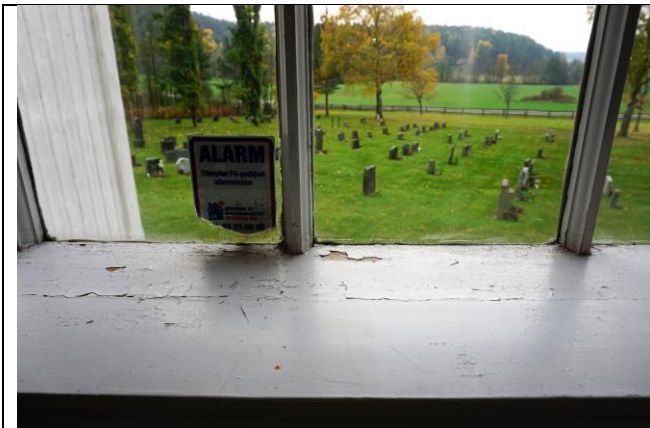
234	Vinduer, dører, porter	Skipet har seks vinduer med spiss overdel, med tre småruter i overdel og seks ruter i nederste rektangulære del. Dette motivet går igjen i kirkens øvrige vinduer, med en mindre versjon av vindusformen i tårnet og en rektangulær tolkning i våpenhus og sakristiet.	Vinduene har på innsiden karmen som er oppsprukket. Dette skyldes kontinuerlig endringer i temperatur og luftfuktighet. Det er oppsprukket kitt på innside og utside av noen vinduer, i tillegg til avflassing i bunnkarm og midtpost. Dette gjelder vinduene i skipet på kirkens søndre side. Vannbrett på vinduets utside er svært preget av svartsopp.	1		O	2	Vinduene settes i stand i henhold til Nivå 1 i tabell "Definisjon av nivå for istandsetting av vinduer og dører". Vannbrett på utside må vaskes med husvask for å fjerne svartsopp. Følg produsentens anvisninger.	kr 30 000
234	Vinduer, dører, porter	Vindu i våpenhus.	Vinduet er enfaget og med enkeltlags glass, noe som er lite energieffektivt.	1		E	1	Det kan påmonteres varevinduer på vinduene for å hindre varmetap og unødvendig kondens på innsiden.	kr 12 000

234-2: Sprukket maling i vinduskarm mot kirkegård.

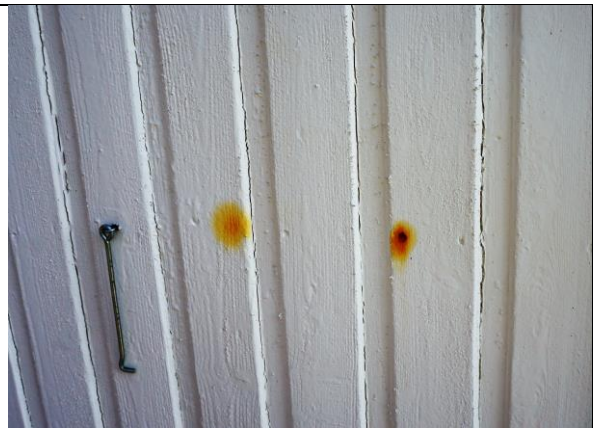
235: Spikermerker på våpenhus.

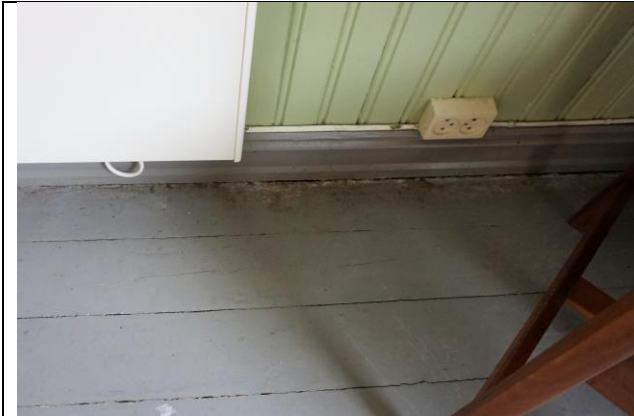
25		Dekker							
255	Gulvoverflate	Malte gulvbord i tre i våpenhus.	Gulvet er i god stand. Det er et ujevnt gulvbord på høyre side når man går inn i våpenhuset, og noe malingsavflassing. En mulig årsak er at forurenset luft slipper inn ved skillet mellom vegg og gulv, og på den måten skitner til og skader overflaten. I det høyre hjørnet nederst når man går inn i våpenhuset er det satt inn en liten bit isolasjon av noe slag.	1	2	0	2	Malingen skrapes bort for å undersøke skaden. Om gulvbordene ikke er svært skadet kan de males på nytt igjen. Deretter kan man påføre linoljekitt mellom vegg og gulv for å hindre at ny skitt finner veien inn. Isolasjon i hjørnet bør fjernes og erstattes med en bit tre som man tilpasser hullet. Biten kan limes eller stiftes på plass.	kr 6 000
256	Faste himlinger og overflatebehandling	Malte bord i tre.	Det er brune merker og avflassing som viser fuktskader i himlingen i våpenhus. Dette henger sammen med fukt og råte i det lille rommet rett over våpenhuset.	2		0	2	Bordene må skrapes for å undersøke omfanget av fuktskadene. Bordene må deretter males på ny med diffusjonsåpen maling. Kostnadsestimatet tar utgangspunkt i om lag 10 kvm bord.	kr 4 500

256: Gulvbord i våpenhus med ujevnheter.

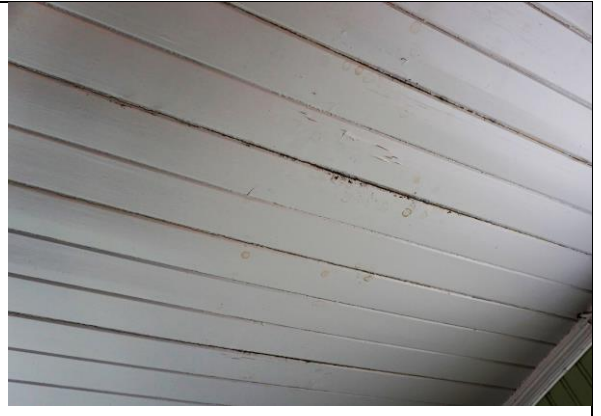
256: Merker etter fukt i himling i våpenhus.

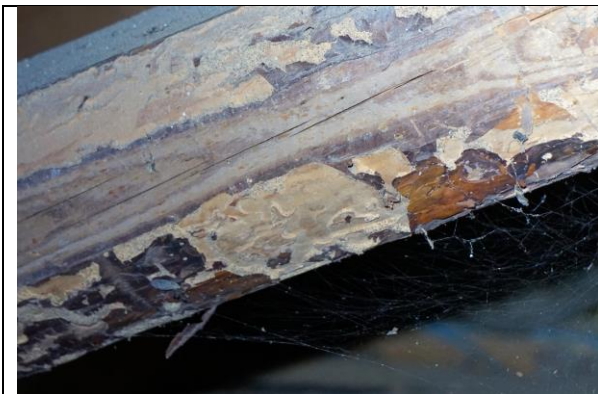
26		Yttertak							
261	Primærkonstruksjon	Hovedtak er saltak med takstol og kryssavstivere.	Innvendig er bærekonstruksjon angrepet av blåbukk. Denne typen angrep skyldes at barken ikke er fjernet fra trevirket før bygging. Blåbukken har begrenset levetid og det ble ikke registrert nyere aktivitet.	1	2	Ø	2	På tross av at bæreevnen ikke så ut til å være svekket etter angrepet, må dette undersøkes videre. Dette for å stadfeste at bærende elementer faktisk ikke er skadet. Det anbefales derfor en dybdeundersøkelse av takkonstruksjonen der blåbukken har vært.	kr 10 000
262	Taktekking	Taket er tekket med enkeltkrom teglstein.	Taktekkingen er svært mangelfull og fører til at fukt trenger inn i kirken. Det er flere ødelagte og løse taksteiner, i tillegg til manglende mønepanner. I områder er det avvik i retningen på takstein, noe som betyr store muligheter for råteskade i sløyfer og lekter.	3		Ø	3	Taket på saltak og våpenhus er i så dårlig stand at det bør foretas en grundig utredning og påfølgende reparasjoner. Medregnet i denne prisen er rehabilitering av tak med sløyfer, lekter og takstein.	kr 687 000

261: Spor etter blåbukk i tak.

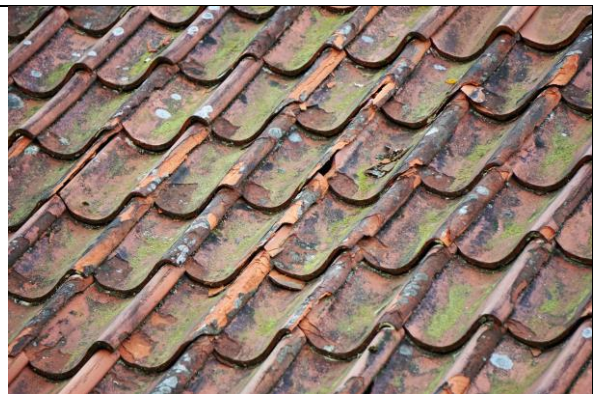
262-1: Sprukne takstein og begroing på tak.

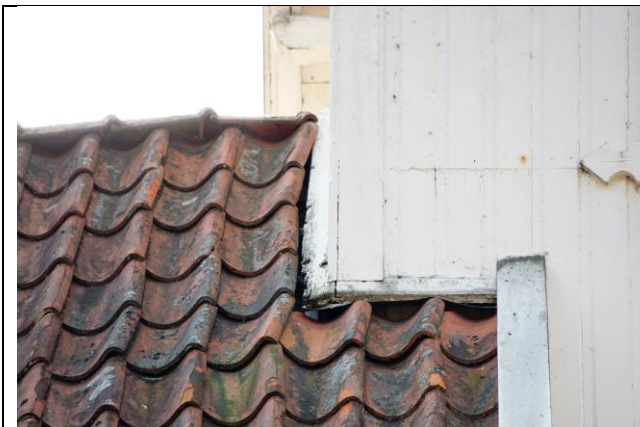
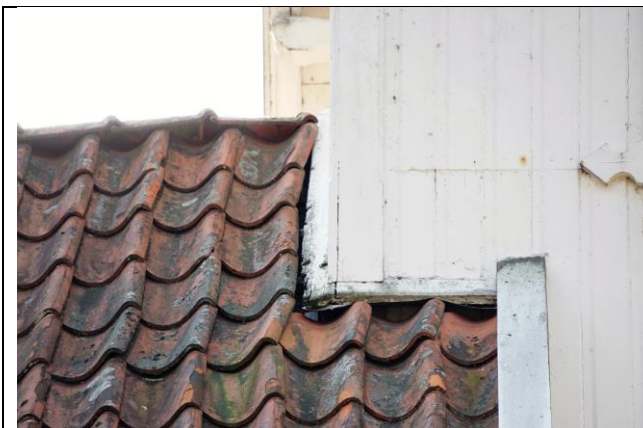
262-2. Vannbrett mellom tak og tårn.

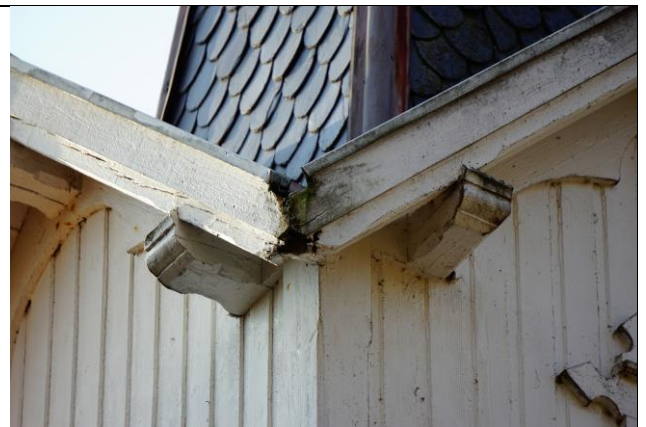
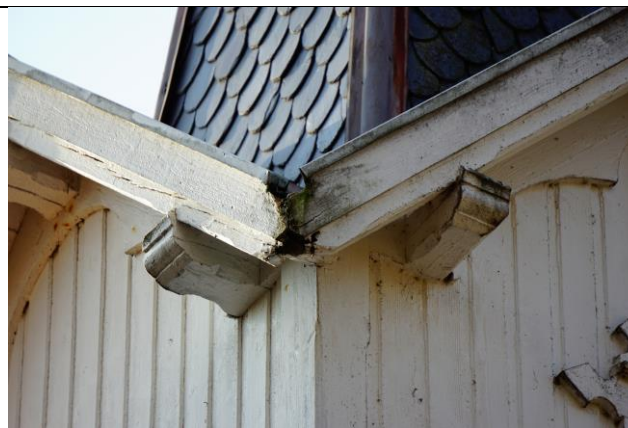
262-3: Råteskader på vindskier i tårn

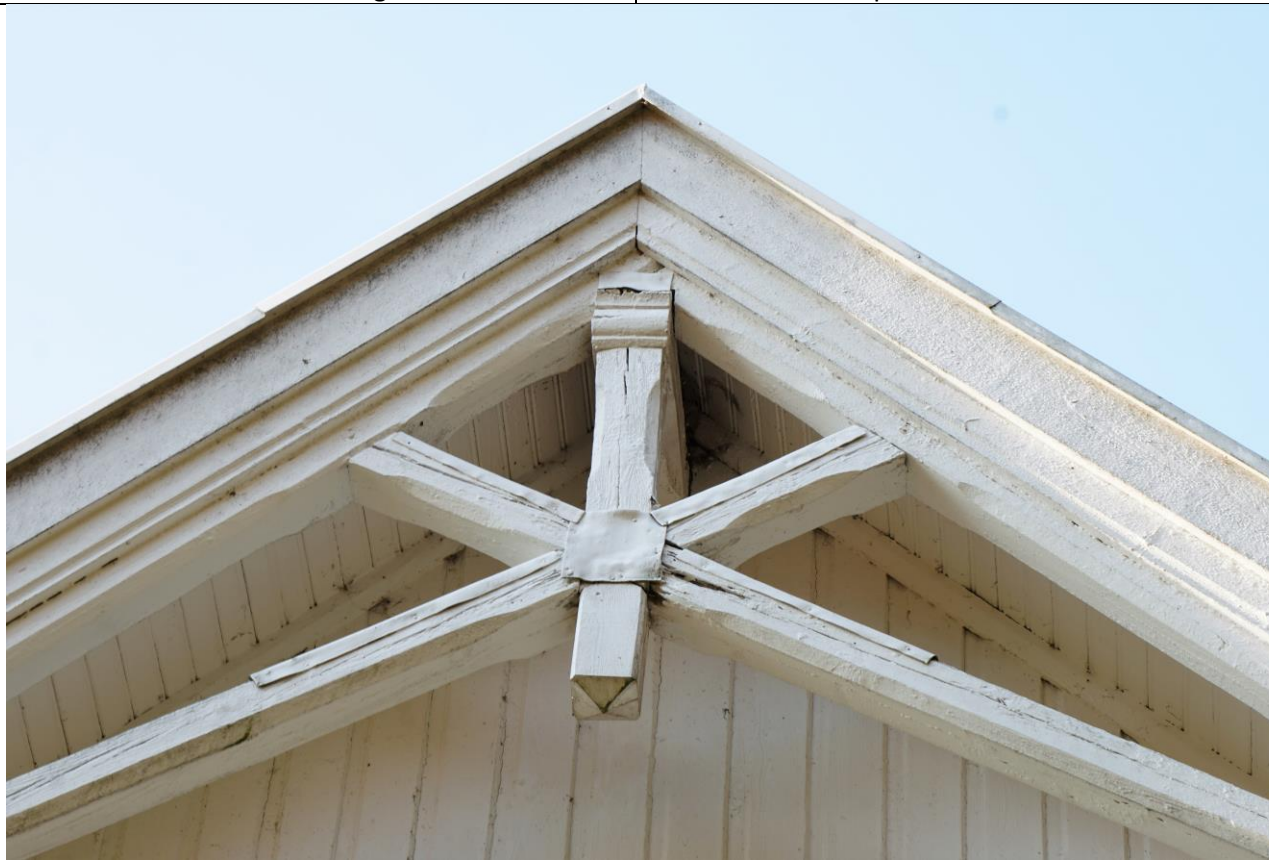
269	Andre deler av yttertak	Kors i jern på møner over tak.	Omfattende overflaterust.	2		Ø	2	Rust og løs maling børstes vekk med stålbørste. Males med fullstendig malingsløsning for metall som er utsatt for rust.	kr 8 000
269	Andre deler av yttertak	Saksekonstruksjon på kirkens østre side.	Saksekonstruksjonen har råteskader i kryss. Det er forsøkt utbedring, men tilstanden er dårlig.	2		Ø	2	Alle elementene i krysset bør kontrolleres for fuktskader, og konstruksjonen må i tilfelle råte bygges opp fra grunnen av med kjerneved av tettvokst furu.	kr 21 000
	NS 3455:1993	Bygningsfunksjonstabell

269: Saksekonstruksjon på østre side men råteskade.

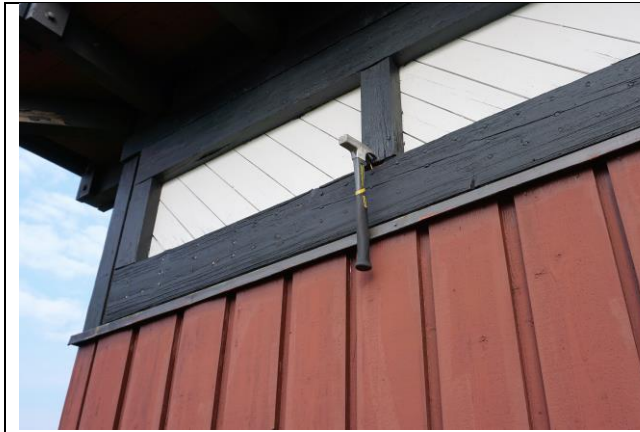
Kode	Bygningsdel	Konstruksjon	Tilstandsbeskrivelse/ Årsak		Overordnet		Konsekvens		Tiltak	Sum
			TG	TG	Type	KG	Anbefaling			
	NS 3451:2009	Tekniske egenskaper, materialer, overflater etc								
2	BYGNING									
22	Bæresystemer									
222	Søyler	Søyler i tre som støtter opp under takoppbygg.	Søylene har noen påbegynnende råteskader i nedre del. Dette vises særlig godt rundt bolter.	3	3	S	3	Dette er bærende elementer og bør skiftes ut for å forhindre kollaps. Skifte gjøres ved å sette opp midlertidige støtter for å avlaste søylene, før man deretter erstatter hele søylen med friskt trevirke av god kvalitet. Nedre del av søylen med bolt på siden må utformes på en annen måte. Om løsningen videreføres vil råteskaden komme tilbake.	kr 60 000	
223	Bjelker	Sorte dragere i tre utformet som et horisontalt bånd med hvite felter. Disse leder vekten av taket videre ned til søyler.	Dragerne er sprø og råtne som følge av at de er værutsatte. Dette gjelder særlig østsiden av kirken.	3		S	3	Disse dragerne er bærende konstruksjoner og det er derfor nødvendig å raskt foreta utbedringer. Dragerne vil måtte demonteres før nye settes inn.	kr 225 000

223: Drager på søndre side.

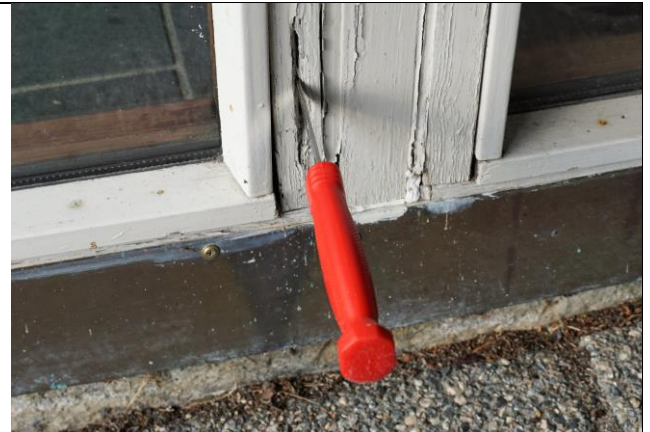
234-1: Råteskader i vinduskarm.

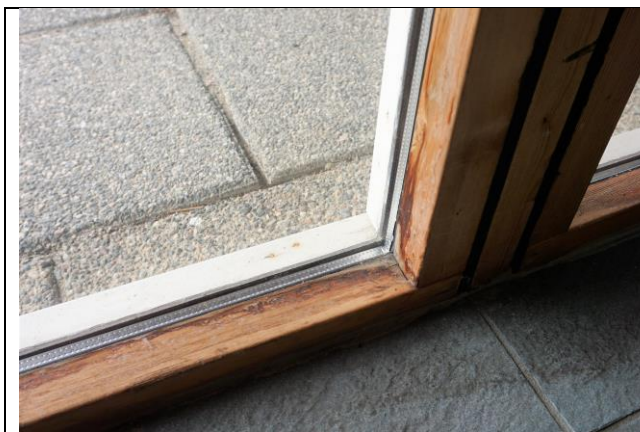
23	Yttervegger									
234	Vinduer, dører, porter	Deler av byggets fasade er utformet med store vindusflater med hvitmalte karmar. Vinduer fra 1970-tallet med PCB.	Vinduene har på innsiden fuktskader som følge av temperaturendringer og kondens. Dette i kombinasjon med den generelle fukten i kirken fører til kondens både på innsiden og utsiden av vindusglassene. I tillegg til fuktskader kan kondens føre til oppsprekking av overflatebehandling som følge av frostsprengning. Vinduene har oppsprukket maling på utside og noen tilfeller av råteskader.	2	2	Ø	2	På grunn av PCB må de omkringliggende vinduene også byttes. Åtte av kirkens vinduer må demonteres og erstattes med tilsvarende like for å opprettholde det opprinnelige stiluttrykket fra 1970-tallet. Vinduene må håndteres forsiktig under demontering og leveres til miljøstasjon som farlig avfall.	kr 250 000

234-2: Kondensskader innside.

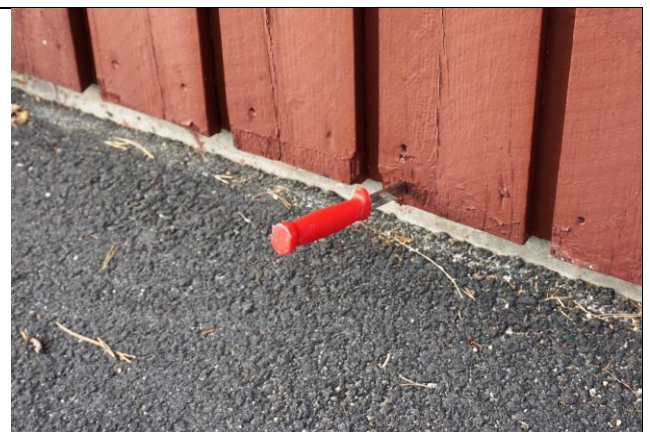
235: Råte i kledning på nordside.

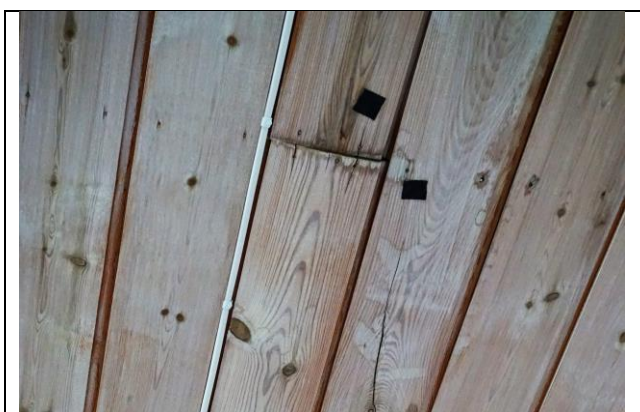
256: Fuktmerker innvendig himling ved hovedinngang,

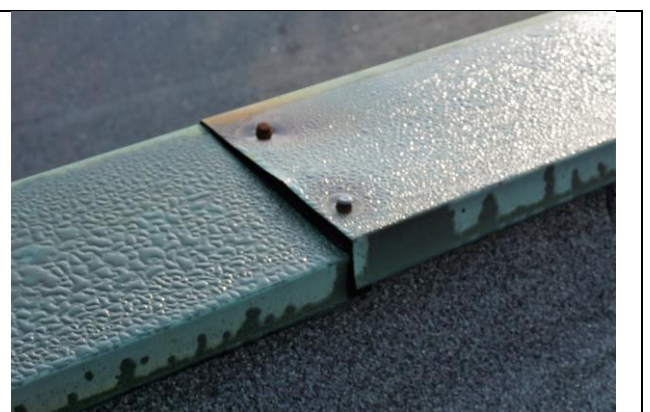
26	Yttertak								
262	Taktekking	Beslag i kobber på gesims.	Skjøter i beslaget har løsnet og det er åpninger der fukt kan trekke direkte inn i forkantbordet.	2		Ø	2	Det må legges nytt beslag på gesimsene.	kr 52 800
262	Taktekking	Beslag i kobber på takvindu	I møtepunkter mellom beslag og vindusomramming på takvindu er det flere steder tettet med teip. Dette er svakheter der fukt kan trekke innover i taket. Årsaken er at skjøtene mellom vindusomrammingene og beslagene ikke er tette.	2		Ø	3	Vindusomrammingene og beslag må demonteres før det monteres på en måte med bedre detaljløsning. Det må legges nytt beslag som går opp bak vindusomrammingene for å gjøre skjøtene mellom vindusomramming og beslag tette.	Kr 60 000
265	Gesims, takrenner og nedløp	Takrenner og nedløp.	Nedløpene er tettet med blader og annen vegetasjon. Dette på grunn av manglende vedlikehold.	2		Ø	2	Nedløpene må renses og stakes opp. Den første gangen må "buret" fjernes for å få tilgang til nedløp. Deretter må nedløpene kontinuerlig flere ganger gjennom året sjekkes og blader fjernes ved behov. Dette må inn i kirkens driftsbudsjett.	kr 10 000

262-1: Løse beslag på gesims.

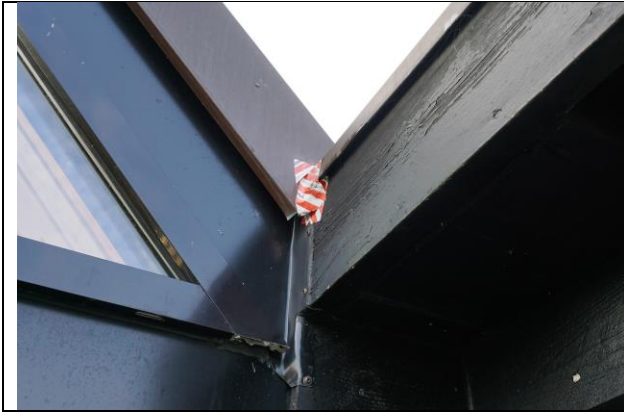
262-2: Teip på vindusomramming og beslag.

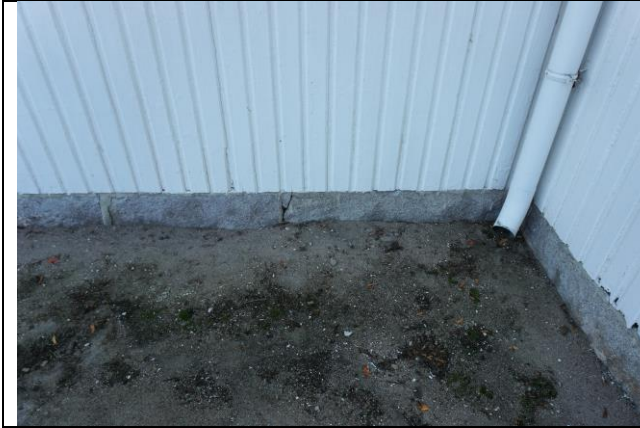
217: Drenering på nordre side.

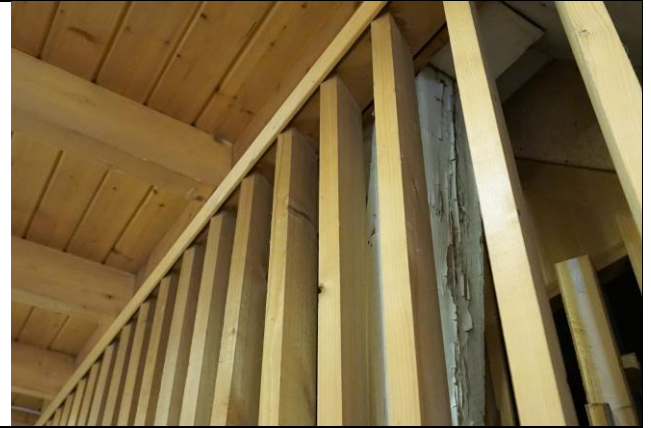
22	Bæresystemer									
222	Søylar	Hvitmalte tresøylar i andre etasje.	Søylar i tak i andre etasje viser tegn på fukt og råte i form av avflassende maling.	3		Ø	3	Det er sannsynlig at fuktskaden på søylene kommer ovenfra og har forårsaket råteskader på bærende konstruksjoner. Dette innebærer at det må foretas dybdeundersøkelser av taket, takkonstruksjonen og taktekkingen på spir. I den forbindelse må konstruksjonen åpnes. Utgiften her er for åpning av konstruksjon og kartlegging. Utbedring av skader er ikke medregnet.	kr 250 000	
23	Yttervegger									
234	Vinduer, dører, porter	Ett to-fags vindu i tre med 6 småruter. Vinduet er mest sannsynlig fra 1950/1960-tallet og er koplet.	Vindu til høyre ved alteret har kondensskade på bunnkarm og innvendig vinduskarm. Malingen er oppsprukket og det er tegn til innvendige påbegynnende råteskader. Utsiden har råteskader på bunnkarm.	2		Ø	2	Vinduet har skader som tilsier at det vil måtte demonteres og rehabiliteres. Vinduet settes i stand i henhold til Nivå 2 i tabell "Definisjon av nivå for istandsetting av vinduer og dører".	kr 15 000

222: Bærende søylor i andre etasje.

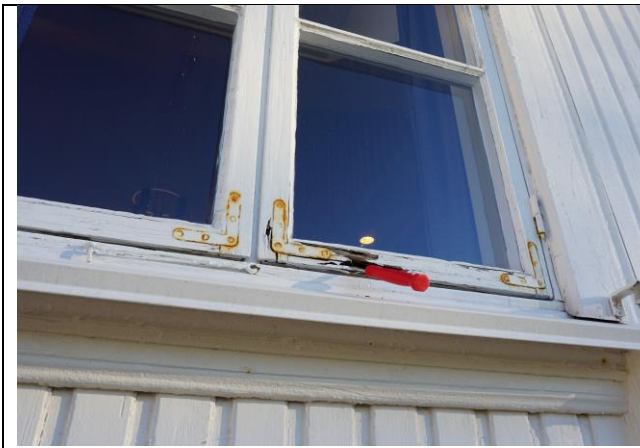
234	Vinduer, dører, porter	Tolv to-fags vinduer i tre med 6 småruter. Vinduene er mest sannsynlig fra 1950/1960-tallet og er koplet.	Rustne hjørnebeslag som følge av at materialet i hjørnejernet reagerer med overflatebehandling og klima.	2		0	2	Vinduet settes i stand i henhold til Nivå 1 i tabell "Definisjon av nivå for istandsetting av vinduer og dører".	kr 30 000

234-1: Vindu med råte på kirkens søndre side.

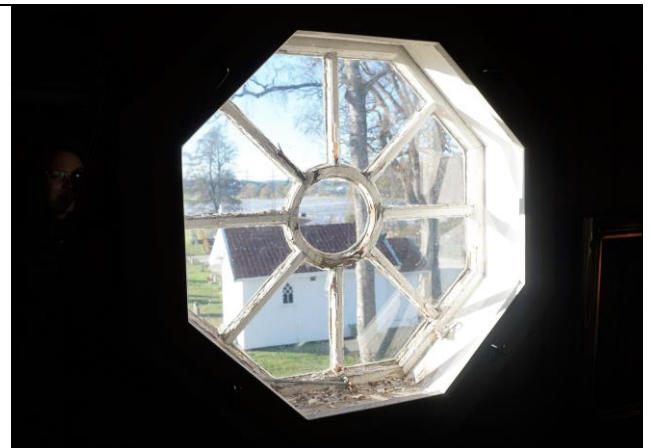
234-2: Oktogonalt vindu i tårn.

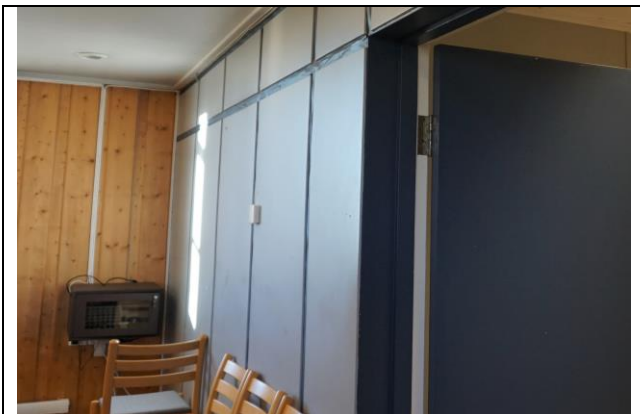
24	Innervegger								
241	Bærende innervegger	Bærende innervegg med tofløyet dør som skiller våpenhus fra skip. Veggen støtter galleriet. Veggen er malt med akrylmaling.	Det er tegn på fukt på denne veggen. Dette vises i form av boblete maling på overflate vendt inn mot alteret. Merkene etter fukt her tilsier at vann kommer inn i veggen ovenfra. Malingen har løsnet fra underlaget, dette skyldes fukt som er fanget mellom treet og den ikke-diffusjonsåpne malingen.	2		O	2	For reparasjon av denne veggen må panelene og malingen fjernes og treverket behandles med grunning og to lag diffusjonsåpen maling. Dette vil forhindre nye bobler i malingen på grunn av overflatebehandlingens pustende egenskaper. Derimot må årsaken til fukten elimineres først, slik at man unngår ytterligere fukt. Dette punktet henger sammen med den tidligere nevnte dybdeundersøkelse.	Kr 18 000
241	Bærende innervegger	Malte vegger med treplater i andreetasje.	Det er tegn på fukt på disse veggene. Merkene tilsier at vann kommer inn i veggene ovenfra. Maling har sprukket opp og flasket av.	2		Ø	2	De skadde platene erstattes.	kr 40 000

241-1: Vegg med boblete maling under galleri.

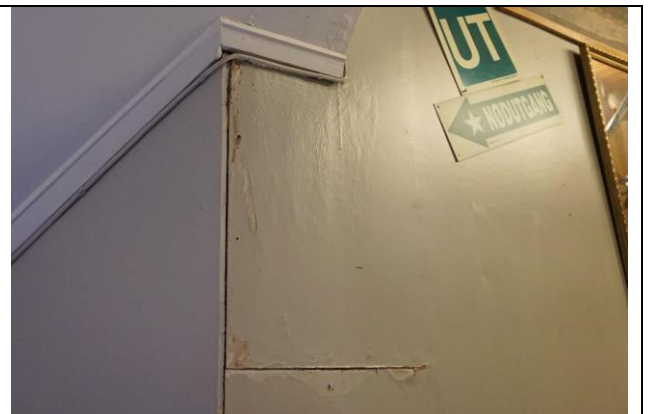
241-2: Hjørne med malt veggplate i andre etasje.

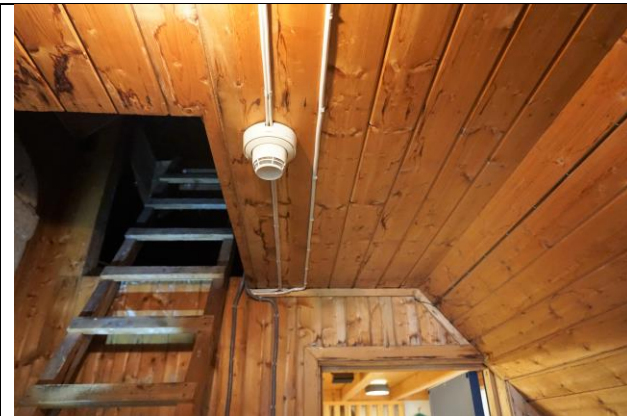
256	Faste himlinger og overflatebehandling	Panel i himling over andre etasje.	Panelet i andre etasje har merker etter fukt, særlig rundt spikerhull og lister. Dette skylles fukt som siger ovenfra og ned, og misfarger treverket. Årsaken til dette kan være lekkasjer fra taket. Det samme skadebildet sees i panel på vegg.	1		Ø	3	En dybdekartlegging må foretas av takkonstruksjon og taktekkning i tårn for å lokalisere hvor fukten kommer fra. Denne utgiften er tatt med i post 222.	
26	Yttertak								
261	Primærkonstruksjon	Saltak med takrytter og tårn med spir. Innvendig konstruksjon i tre.	Det er spor etter fukt i spiret, med tegn til sopp i toppen av tårnkonstruksjon. Fuktskadene kan skyldes lekkasjer fra taktekkningen.	2		Ø	3	En dybdekartlegging må foretas av takkonstruksjon og taktekkning i tårn for å stadfeste omfang av fukt og lekkasje. Utgift tatt med i post 222.	kr -
261	Primærkonstruksjon	Saltak med takrytter og tårn med spir.	Det er registrert deformasjon på mønet. Det er ukjent årsak til dette.	2		Ø	3	Årsaken til sig i tak og møne ble ikke funnet, det bør derfor som tidligere anbefalt i rapporten utføres en dybdeundersøkelse av kirkens tak, taktekkning og spir. Undersøkelsen bør også omfatte saltaket. Utgift tatt med i post 222.

256: Himling i andre etasje med fuktmerker.

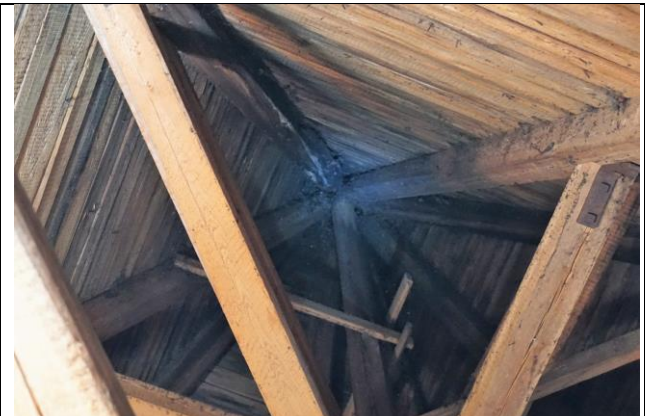
261-1 Indre konstruksjon i tre i tårn med sopp.

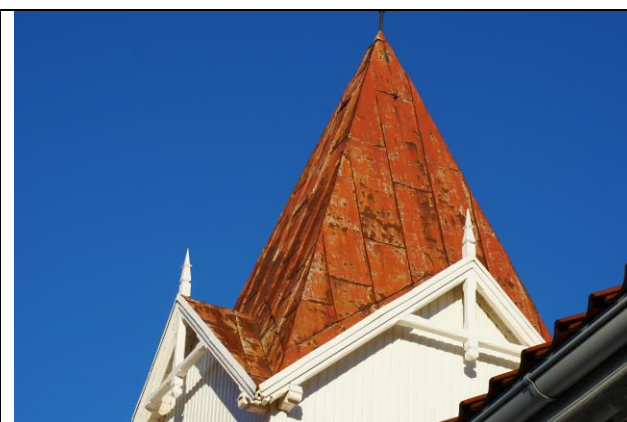
262: Takteking på tårn med tydelige skader.

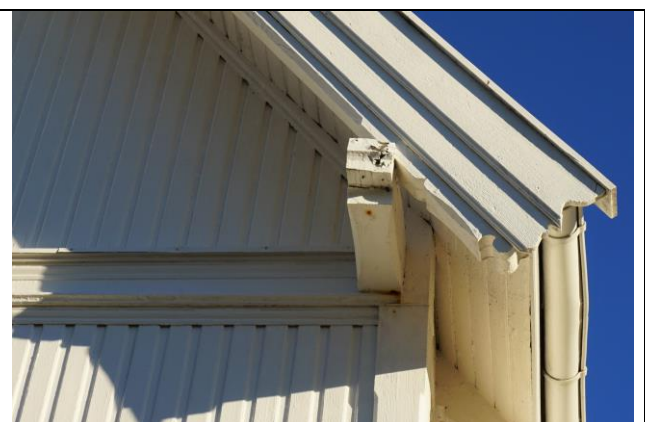
Det er tilløp til råte på vindskier i tårn og på åser, og råteskadet materiale må erstattes med friskt trevirke. Det må deretter utarbeides løsninger som forhindrer nye råteskader, slik som installering av bedre beslag og utspyere i kilrenner på tårn.

269: Ås på kirkens søndre side med påbegynnende råte.

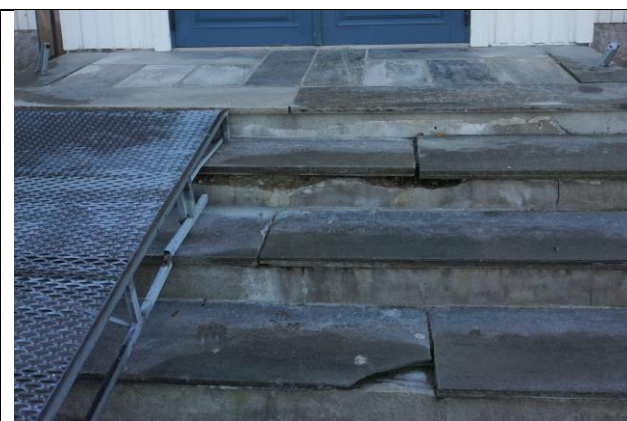
282: Trapp i skifer med manglende stein.

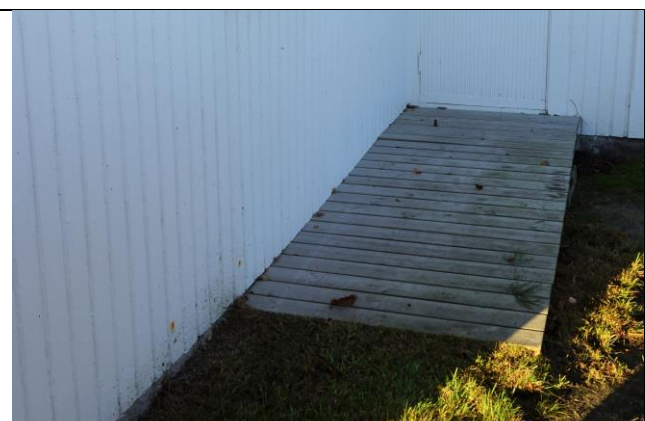
283: Rampe på kirkens nordre side plassert inntil kledning.
