Uranienborg kirke - Søknad om biskopens godkjenning av endringer i utvendig trapp- og rampeløsning

Uranienborg kirke - Vedtak om endringer i utvendig trapp- og rampeløsning

Uranienborg kirke - Klage på biskopens vedtak om godkjenning av endringer i utvendig trapp- og rampeløsning

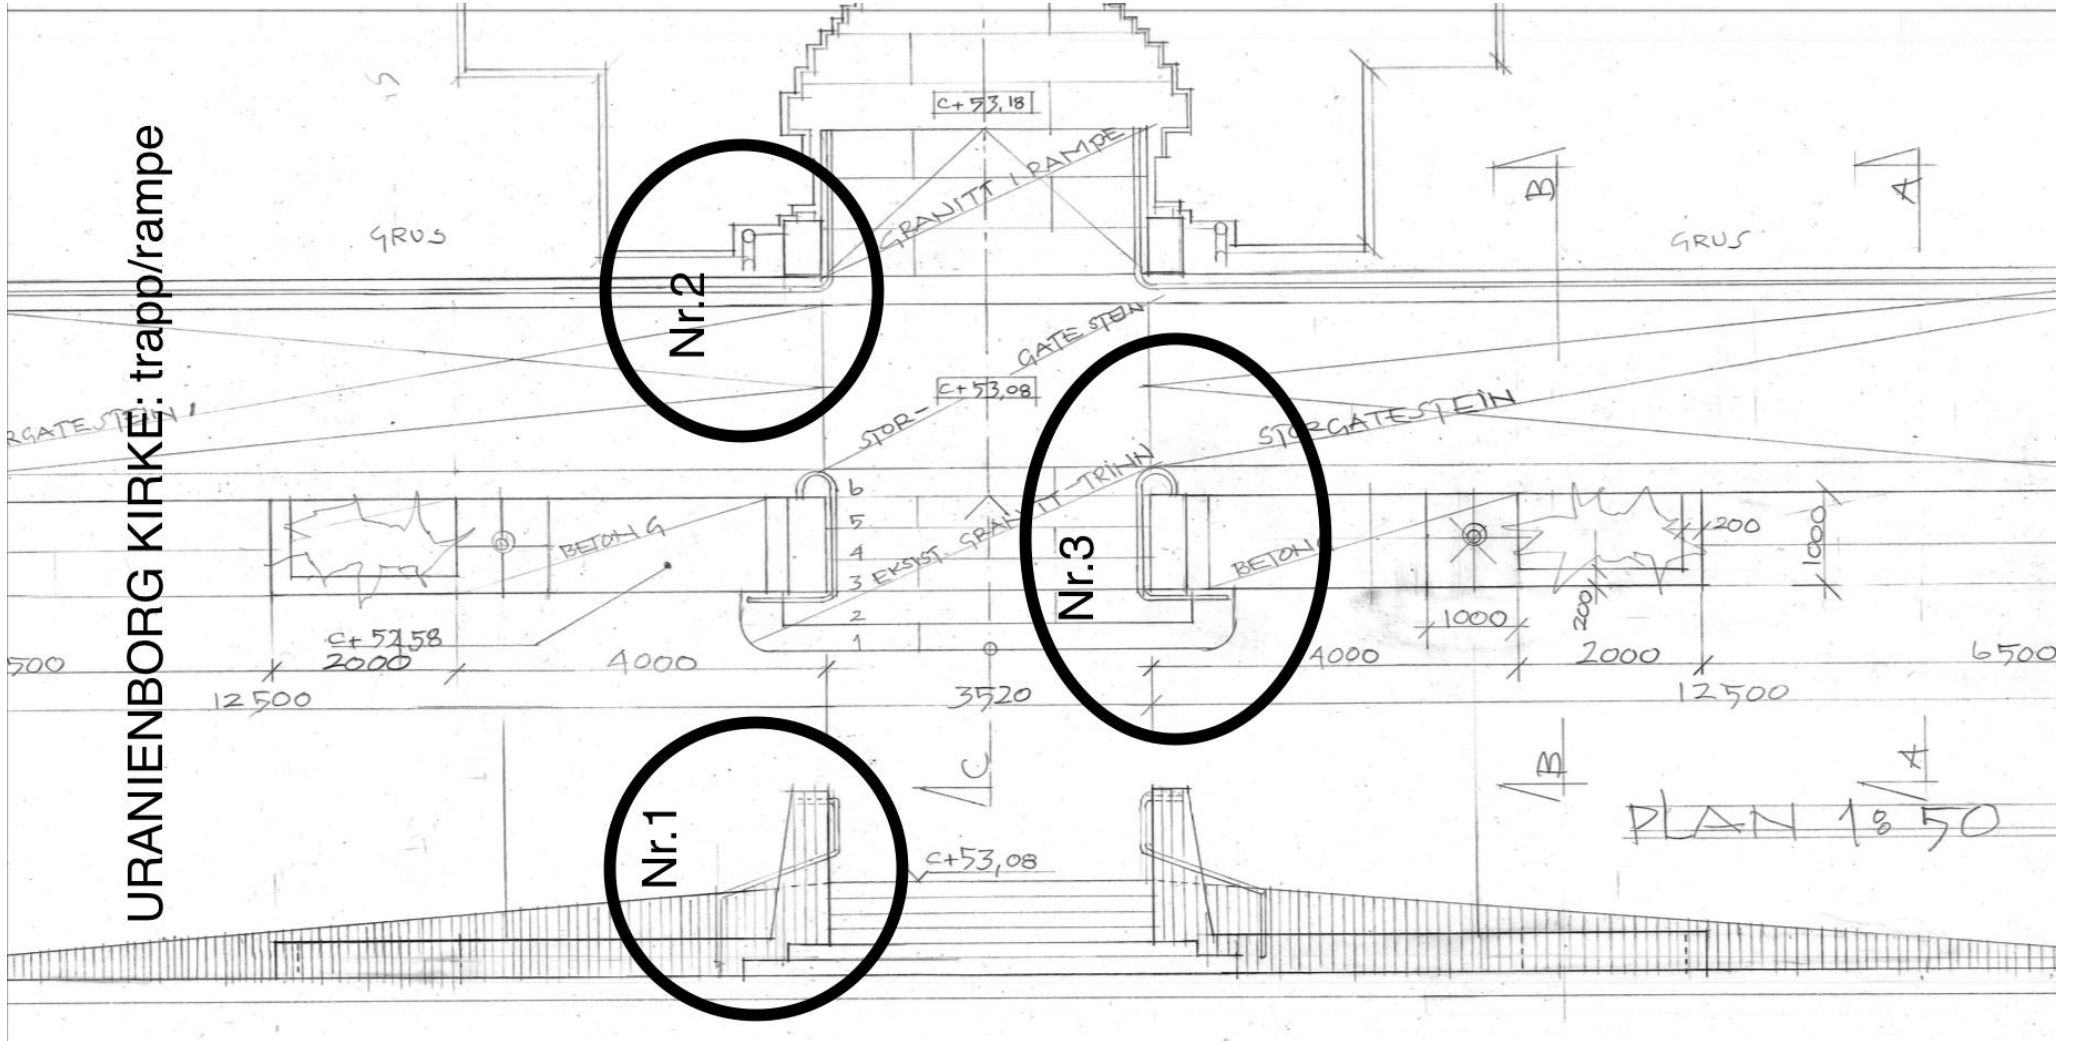
NR. 2: URANIENBORG KIRKE: Trapp/rampe

- 1) Fjerning av betongblokker
- 2) Videreføre eksisterende rekkverk med tilleggssøyle.
- 3) Skjære betongblokk 5 cm under dagens terreng (grus).

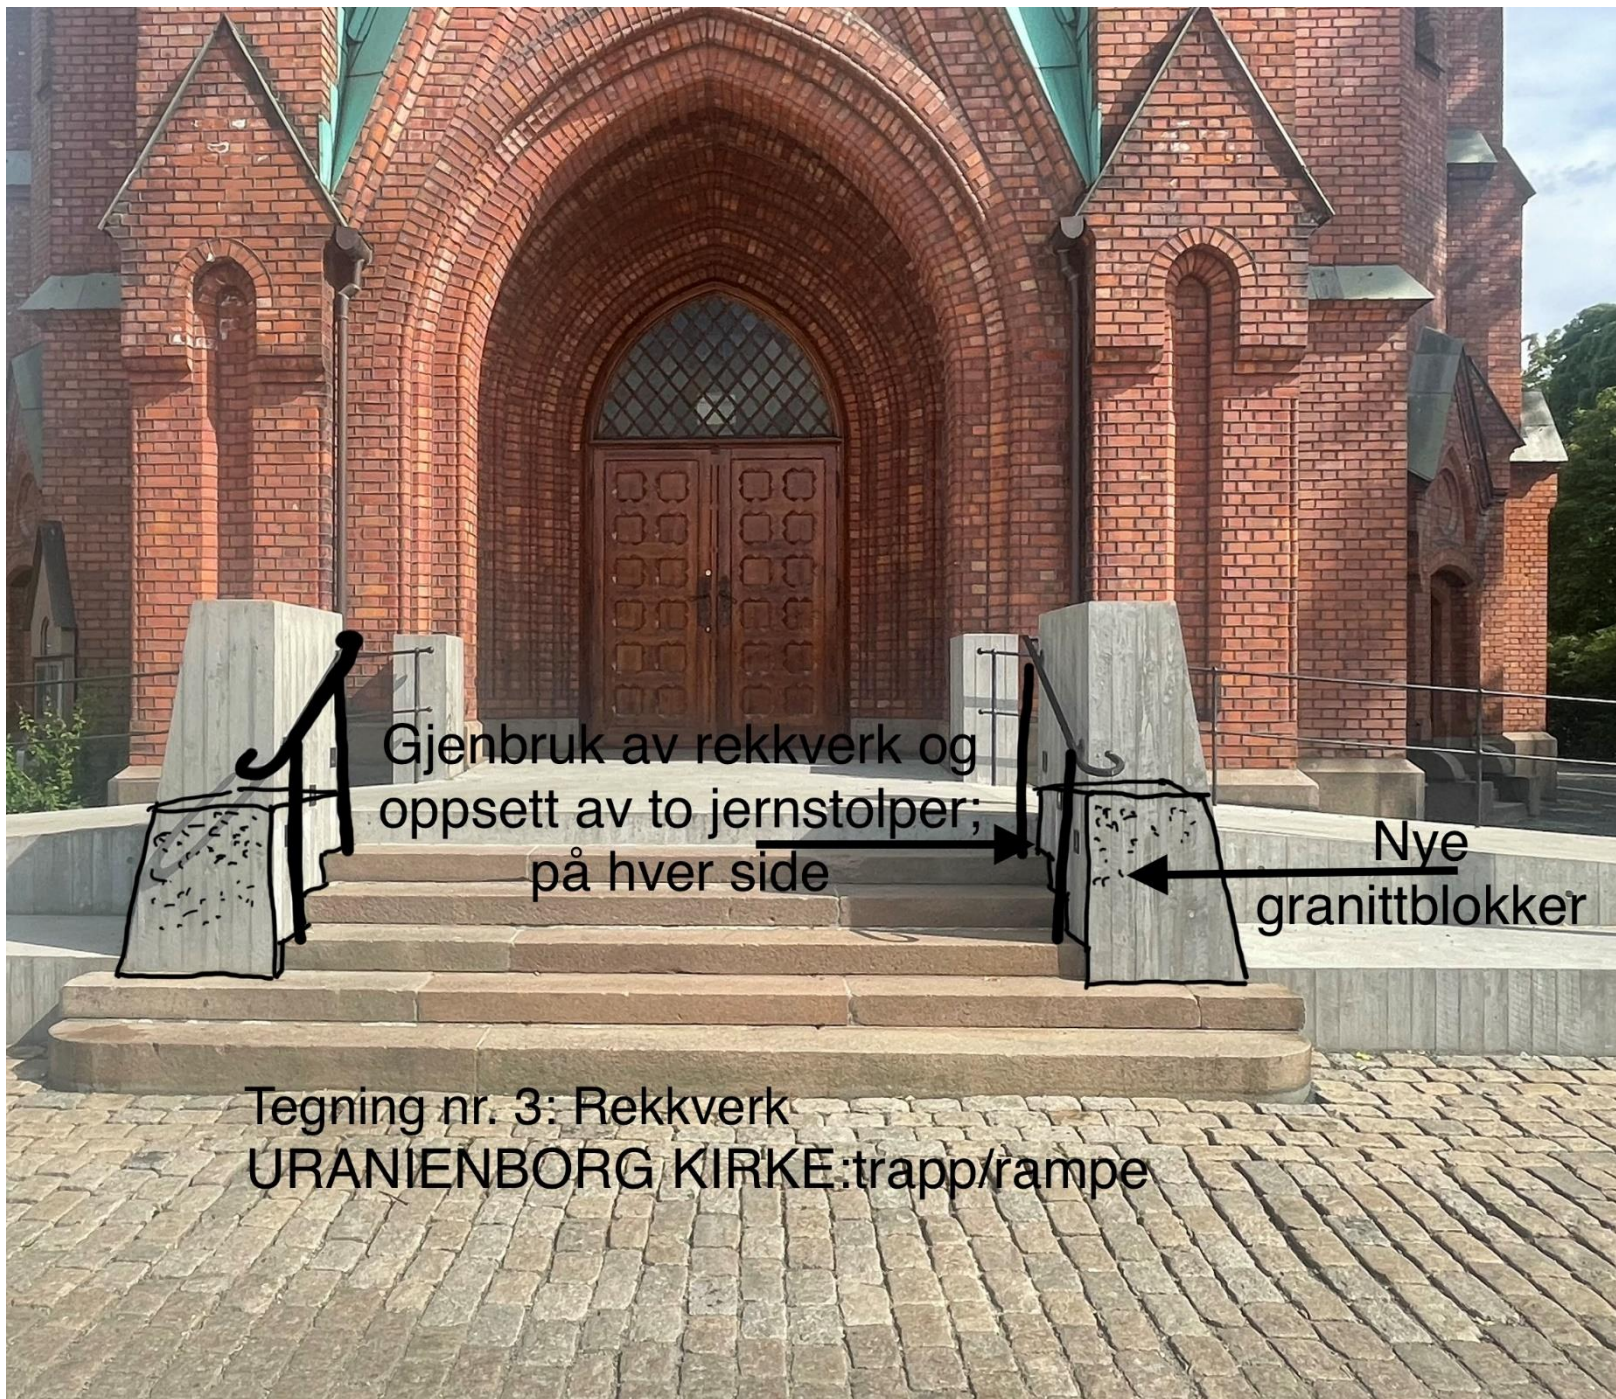
Tegning nr. 3: Rekkverk
URANIENBORG KIRKE:trapp/rampe

Gjenbruk av rekkverk og
oppsett av to jernstolper;
på hver side

Nye
granittblokker

Ny granittblokk.

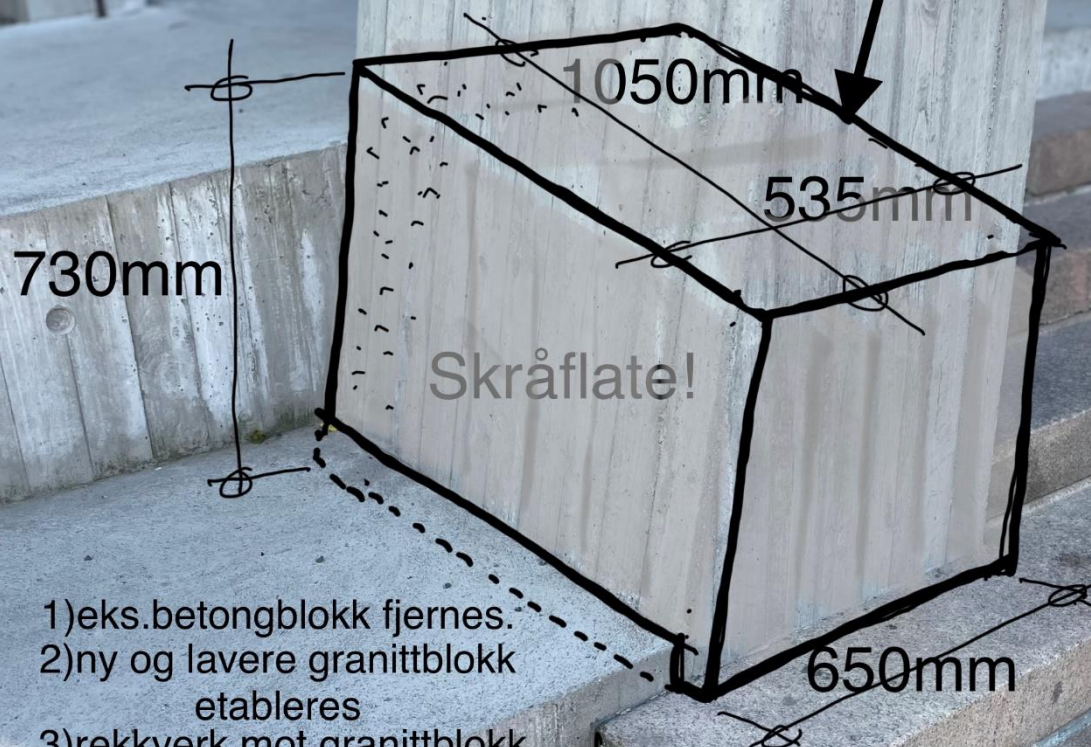
NR.1: URANIENBORG KIRKE: trapp/rampe

- 1) eks. betongblokk fjernes.
- 2) ny og lavere granittblokk etableres
- 3) rekkverk mot granittblokk etableres; se annen tegning

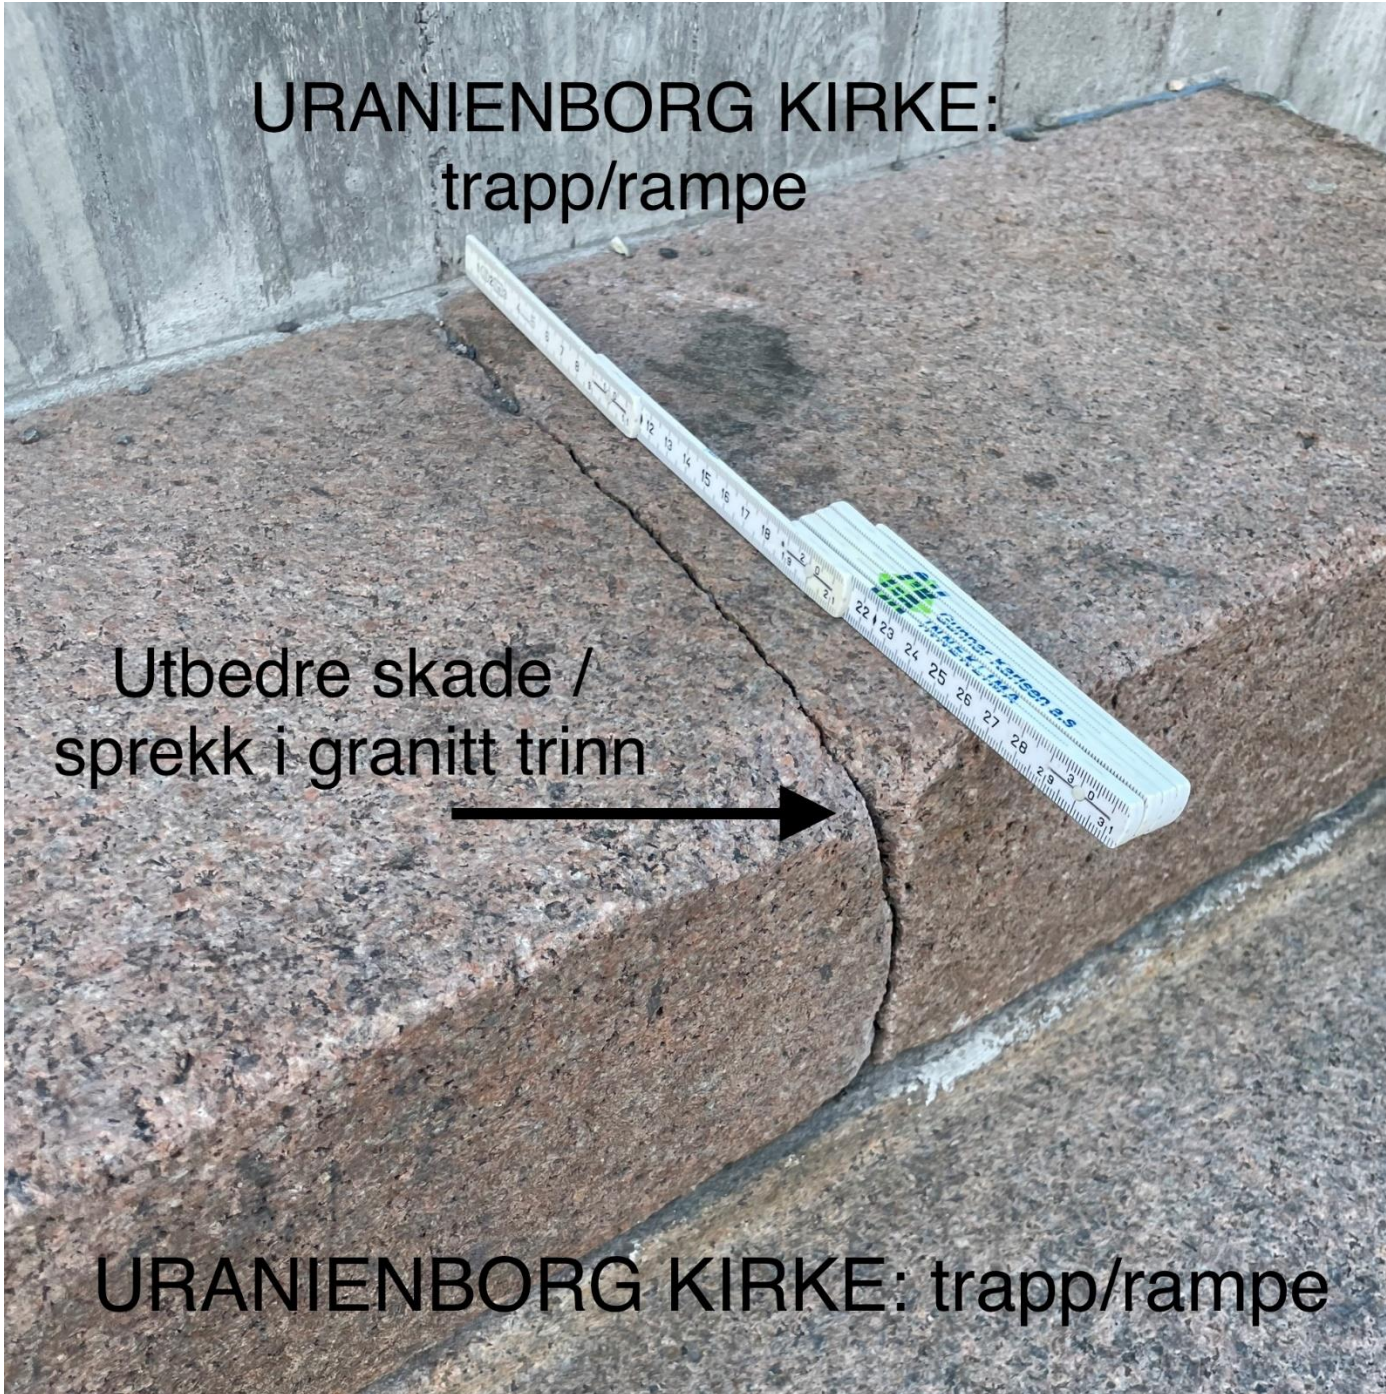
Utbedre skade /
sprekk i granitt trinn

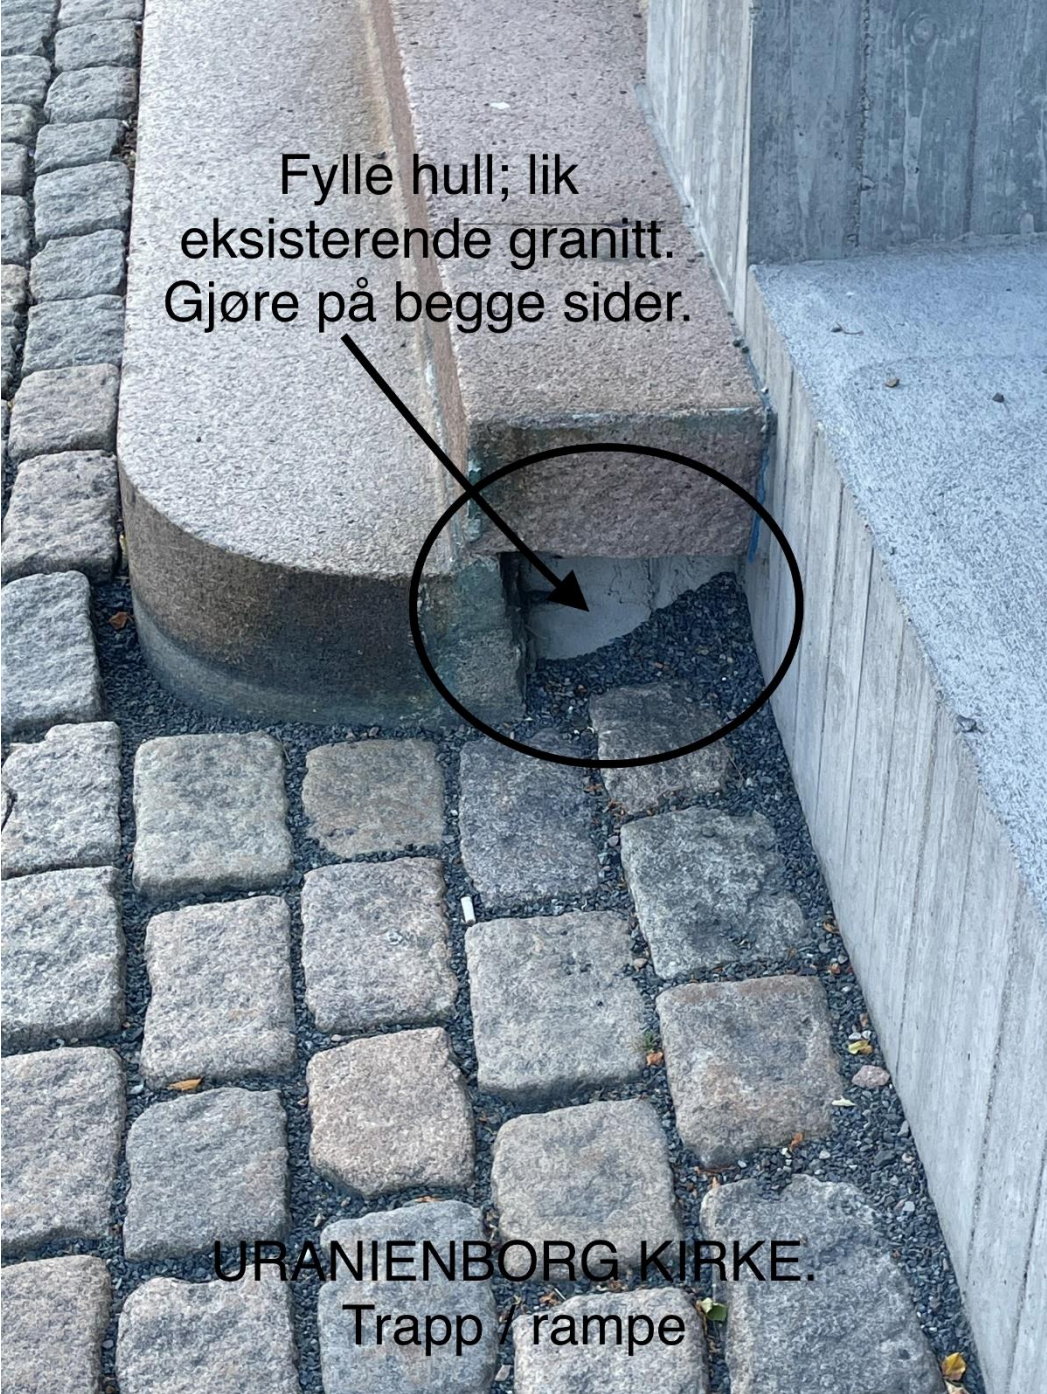
Generelt: spekke fuger på hele granittrappen.

Fyllé hull; lik
eksisterende granitt.
Gjøre på begge sider.

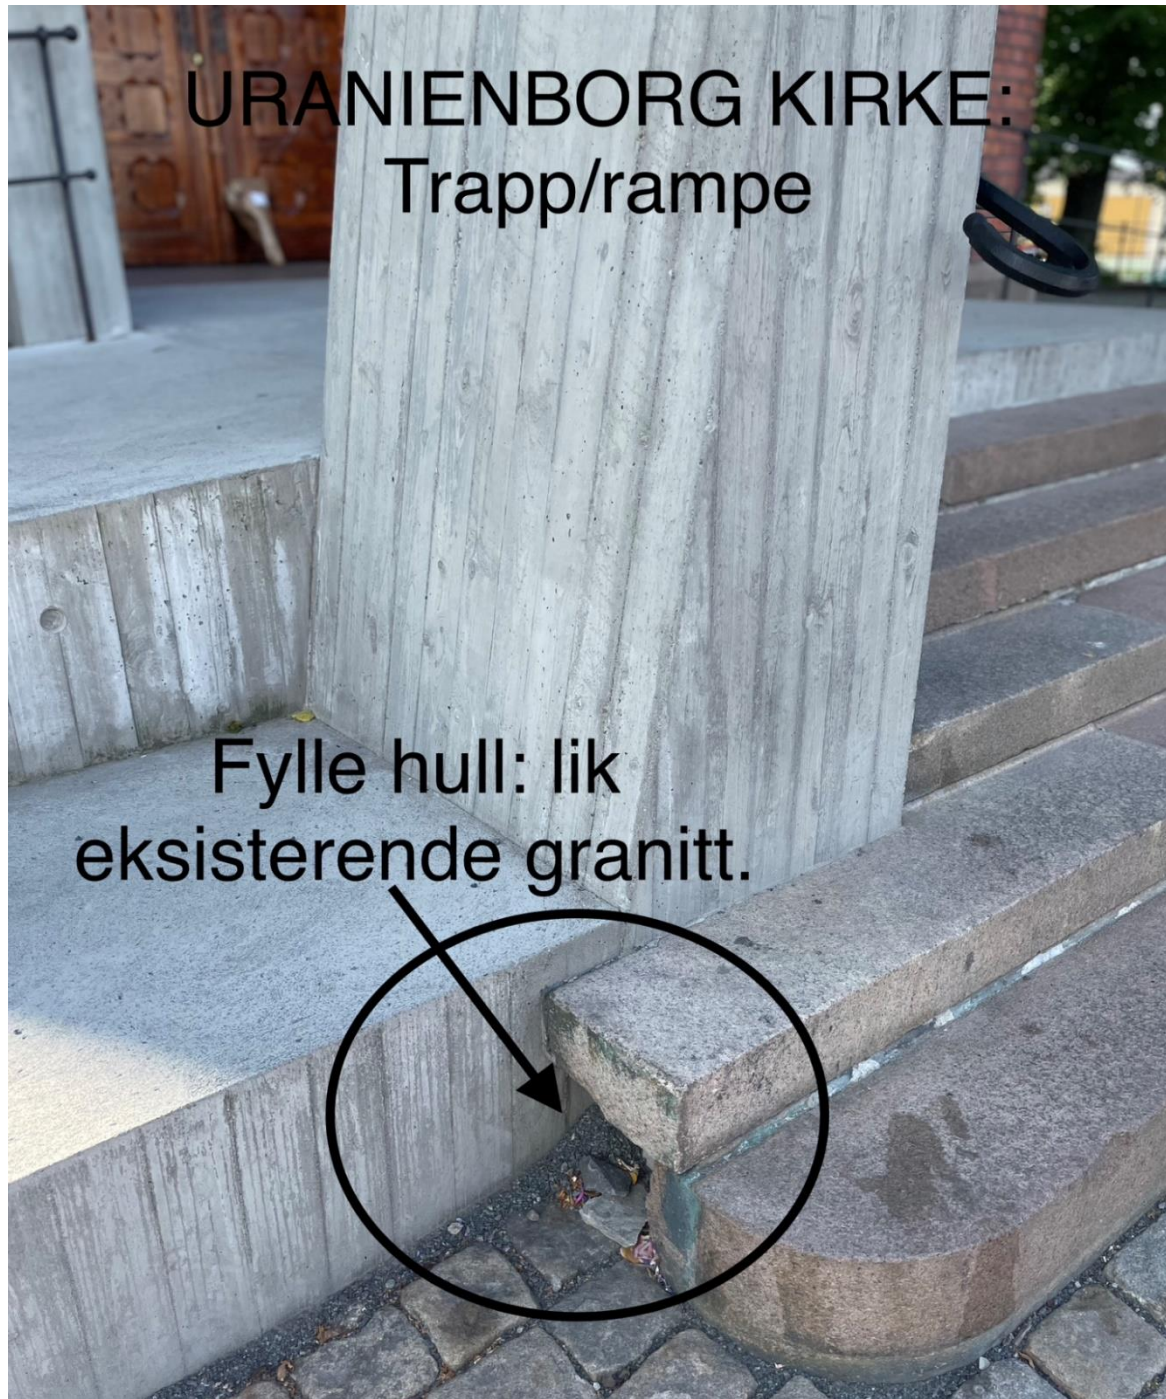
Fylle hull: lik
eksisterende granitt.

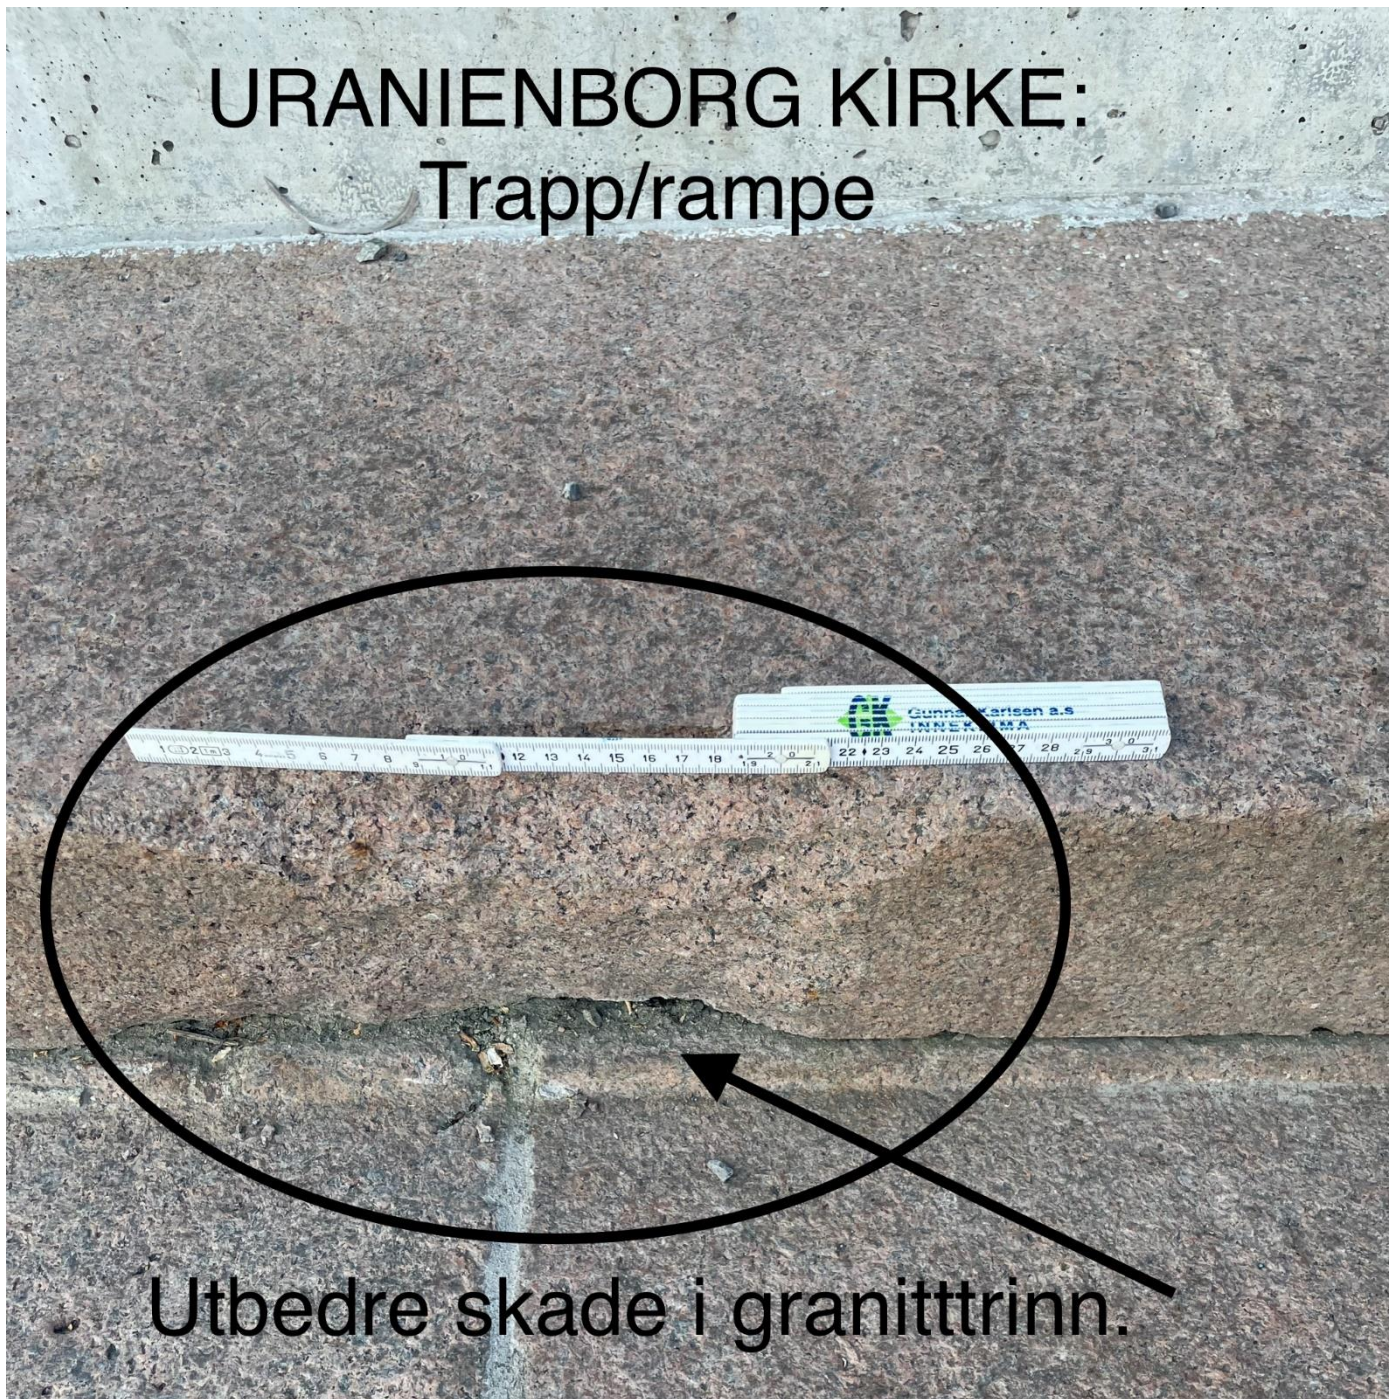
Utbedre skade i granittrinn.

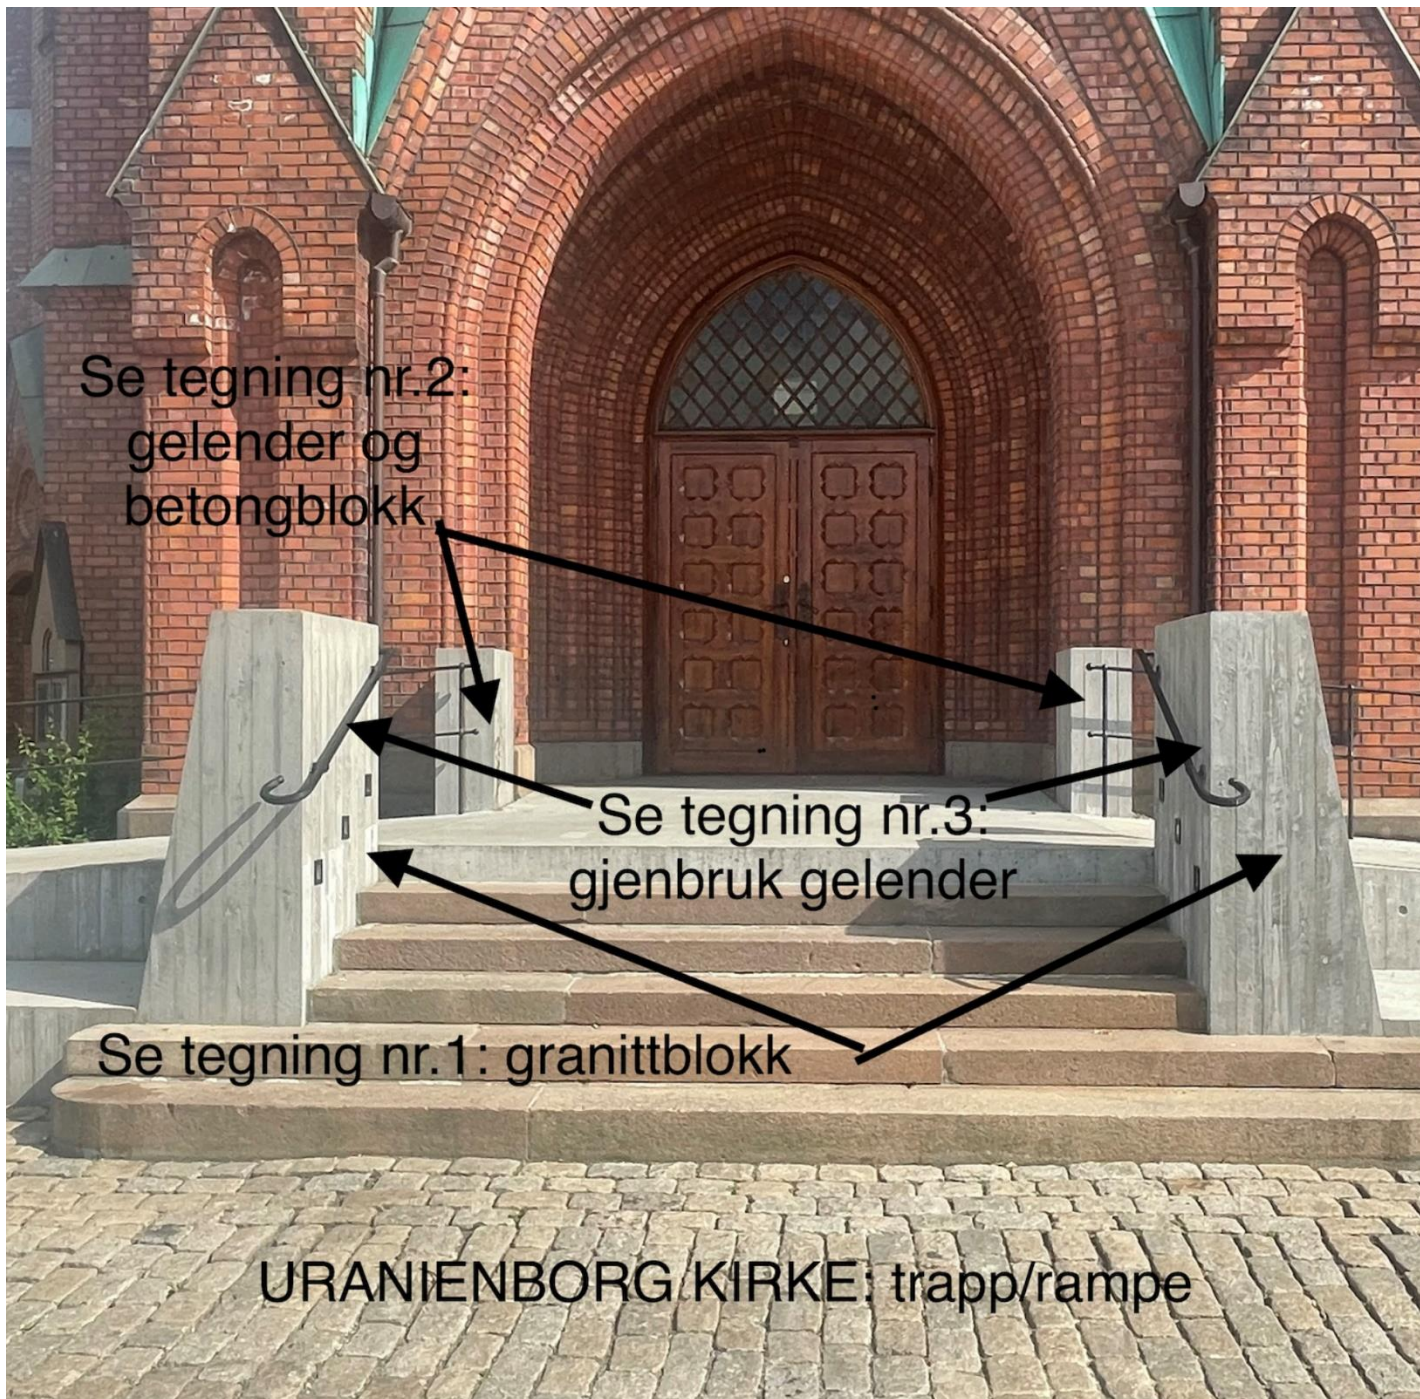
Se tegning nr.2:
gelender og
betongblokk

Se tegning nr.3:
gjenbruk gelender

Se tegning nr.1: granittblokk
