TREFOLDIGHETSKIRKEN I  
ARENDAL

*Statusrapport av nygotisk teglkonstruksjon*

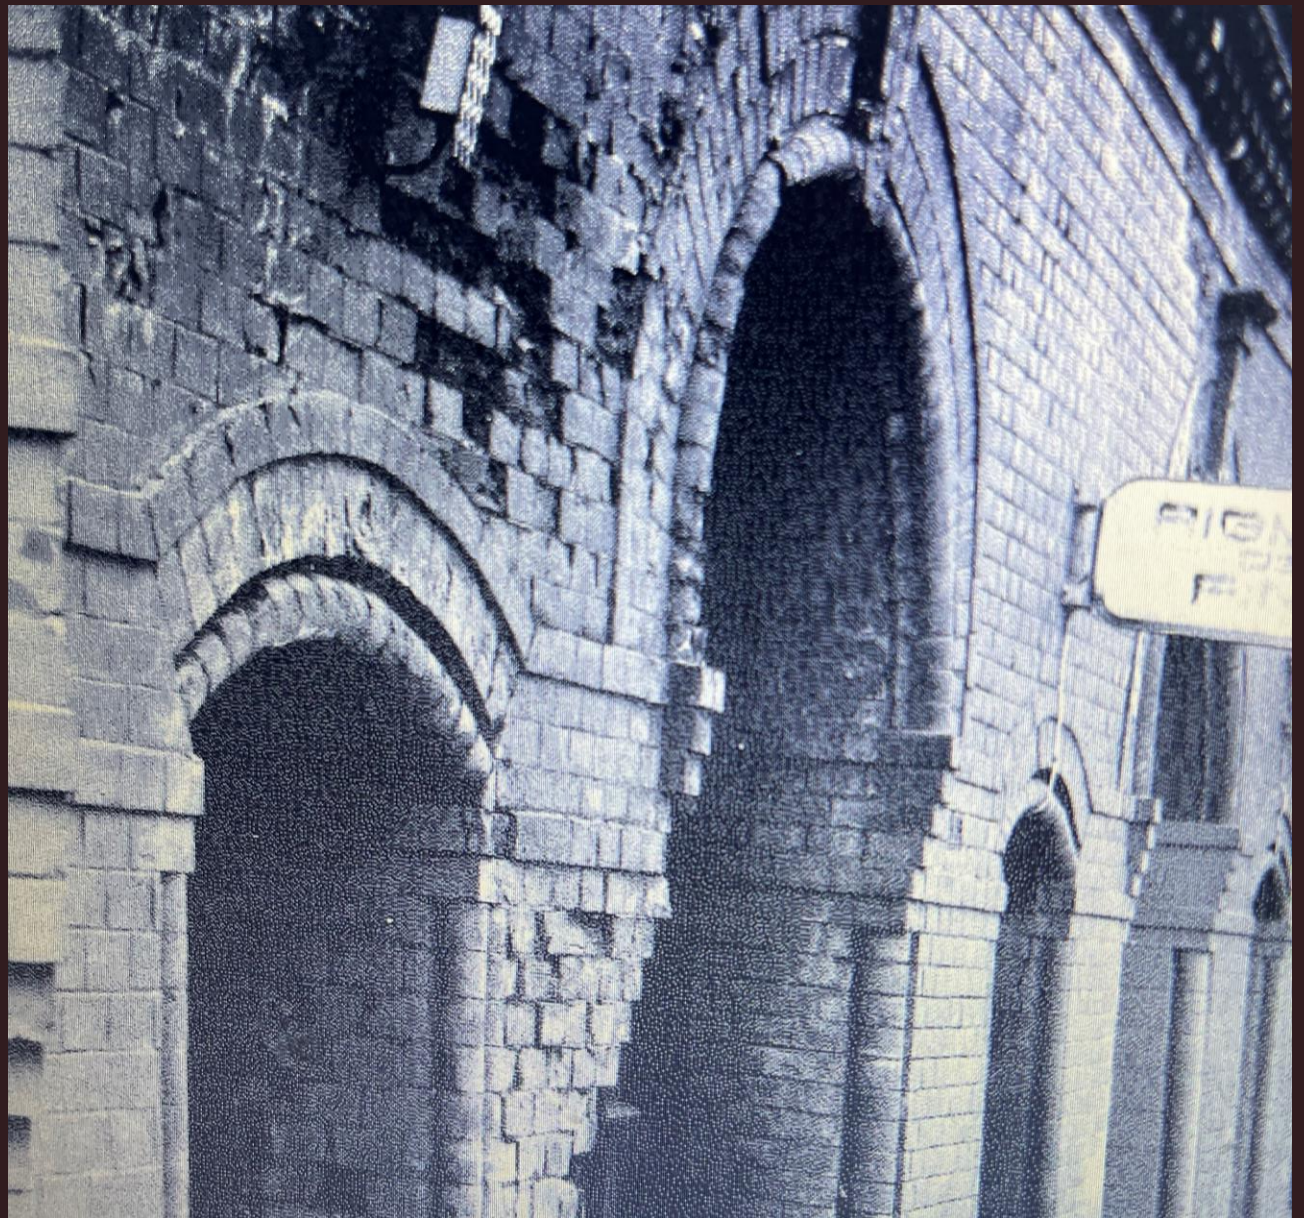
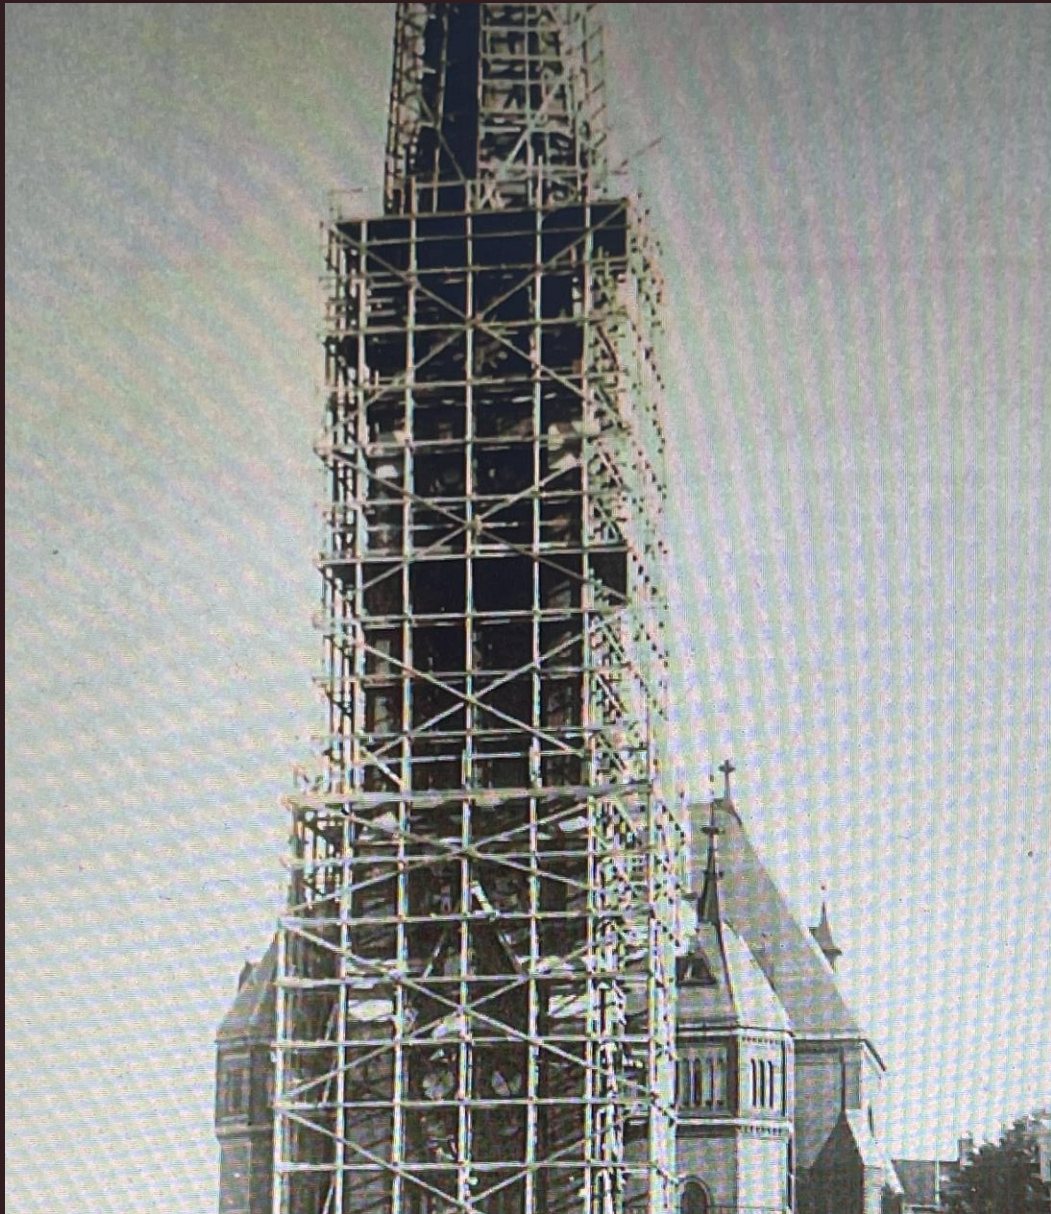
# UTFORDRINGER MED FROSTSKADER PÅ FASADETEGL

Rehabiliteringshistorikk fra årene 1909, 1914-24, 1936 + flere ikke dokumenterte rehabiliteringer etter krigen og senest rivning og nyere tids helrestaurering av kirkebasaren i 2006.

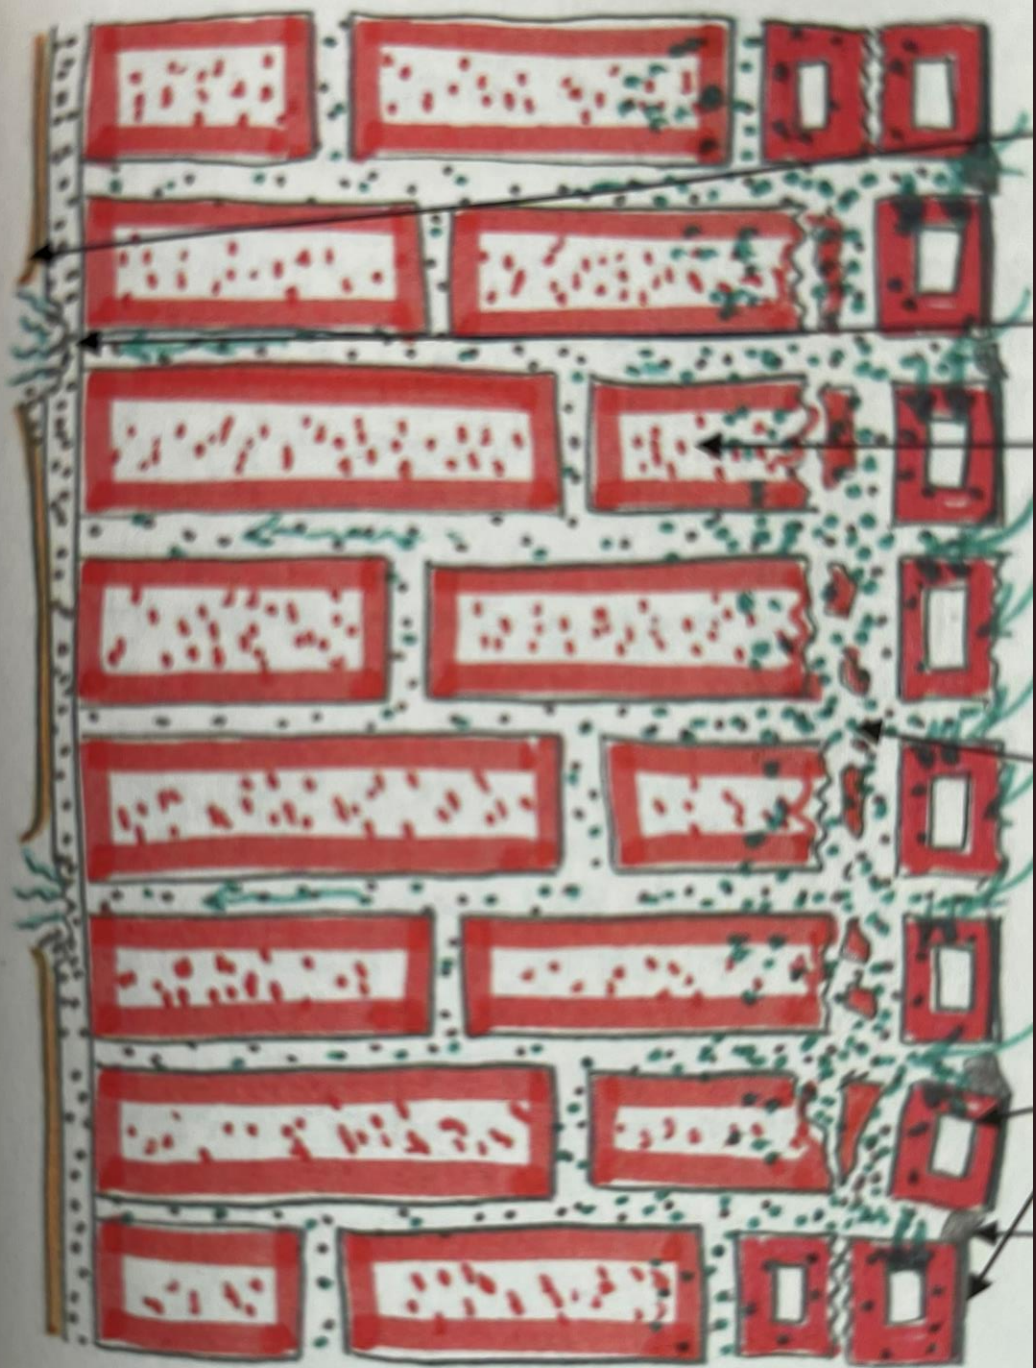
Bilde viser tårnfoten nordvestlige sokkeletasje. Her ser vi bruddskader på utvendige fasader og muligens bindinger mellom fasadetegl og bakmurtegl fra vedvarende fuktinntrenger med innhold av havsalter. Her bør tegllivet åpnet ved destruktive undersøkelser for få kvalitetssikre skadeårsak.
