## **STATUSRAPPORT VEDR. GAMLE GLEMMEN KIRKE**

### **I forbindelse med bispevisitas i Gamle Glemmen menighet i juni 2024**

#### **Gamle Glemmen kirke fra 1100 tallet**

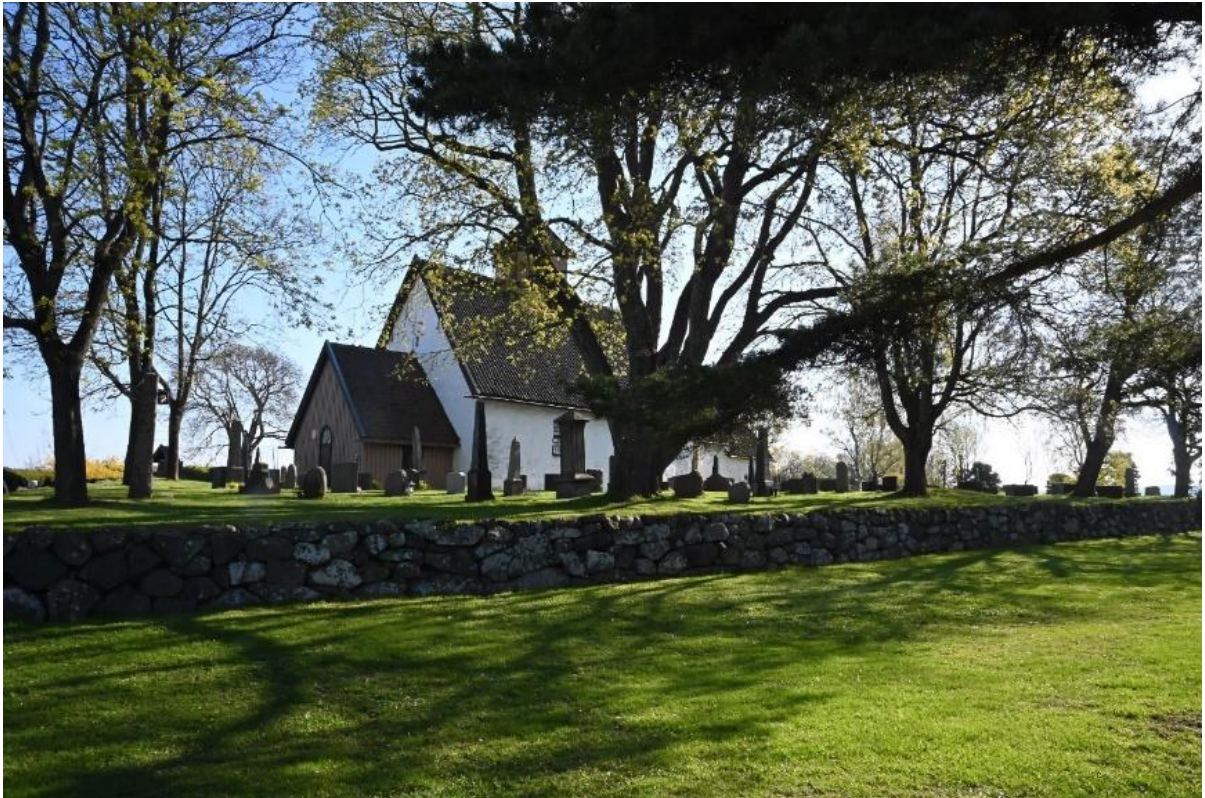
I mars 2023 ble det laget en tilstandsvurdering av kirken. I hovedsak gjaldt det utvendige bygningsdeler og det er behov for å sette i stand fasader med murreparasjoner og kalking, vedlikehold av vinduer og dører, tårnkledning som begynner å bli dårlig. Omlegging av takflater og vindskier på middelalderdelen med skip og kor samt sakristidelen fra 1760. Her kan det gjenbrukes en del eldre tegltakstein men dårlige stein må byttes ut. Våpenhuset fra 1991 trenger også sjekk og reparasjon av kledning, vasking og maling.

Øvrig er det utført div. elektroarbeider med utskifting av gamle kabler til rørovnere under benker, sjekk og utbedring av flomlys, skiftet til LED lys på loftet. Reparasjon av infotavle foran kirken. Service av ringeanlegget i tårnet. Årskontroll brann- og innbruddsalarm og nødlis. Laget til nye mobile terskelplater ved hovedinngang for bedre tilgjengelighet.
