Hedrum kirke, Larvik kommune

Rapport om spekking og pussing av skipets sørvegg

Utført av Murmester Mannhart AS i perioden mai-august 2024

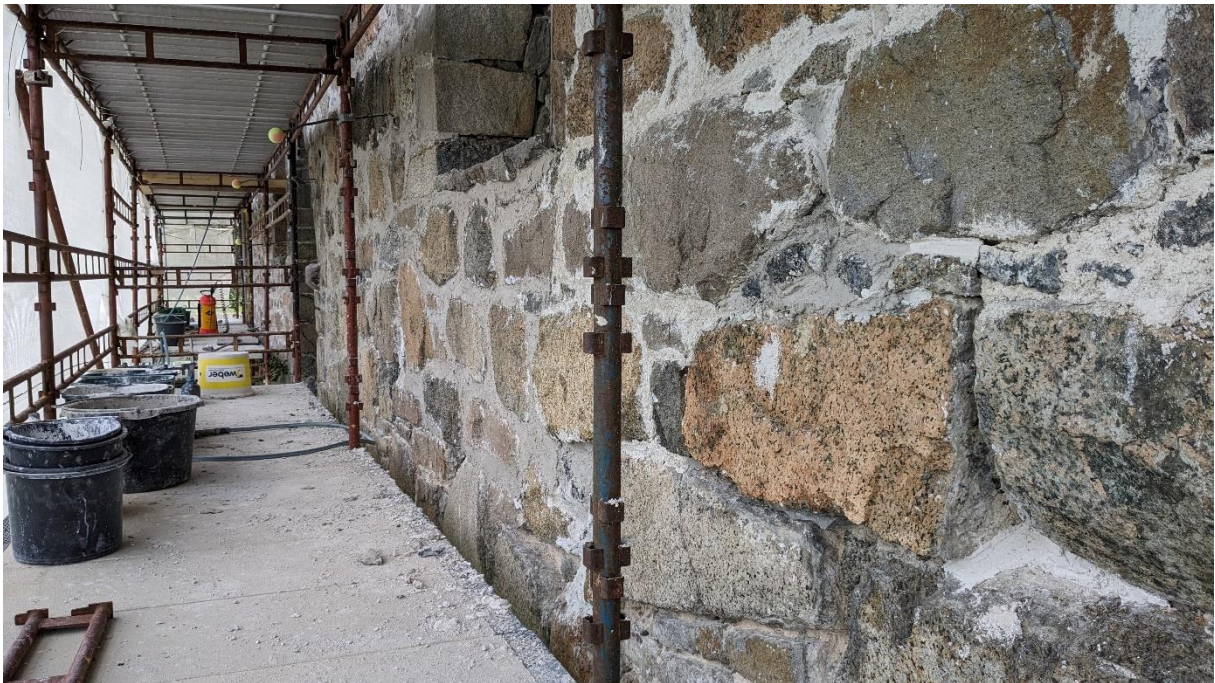
Figur 7: Andre stillasetasje under spekkearbeidet.

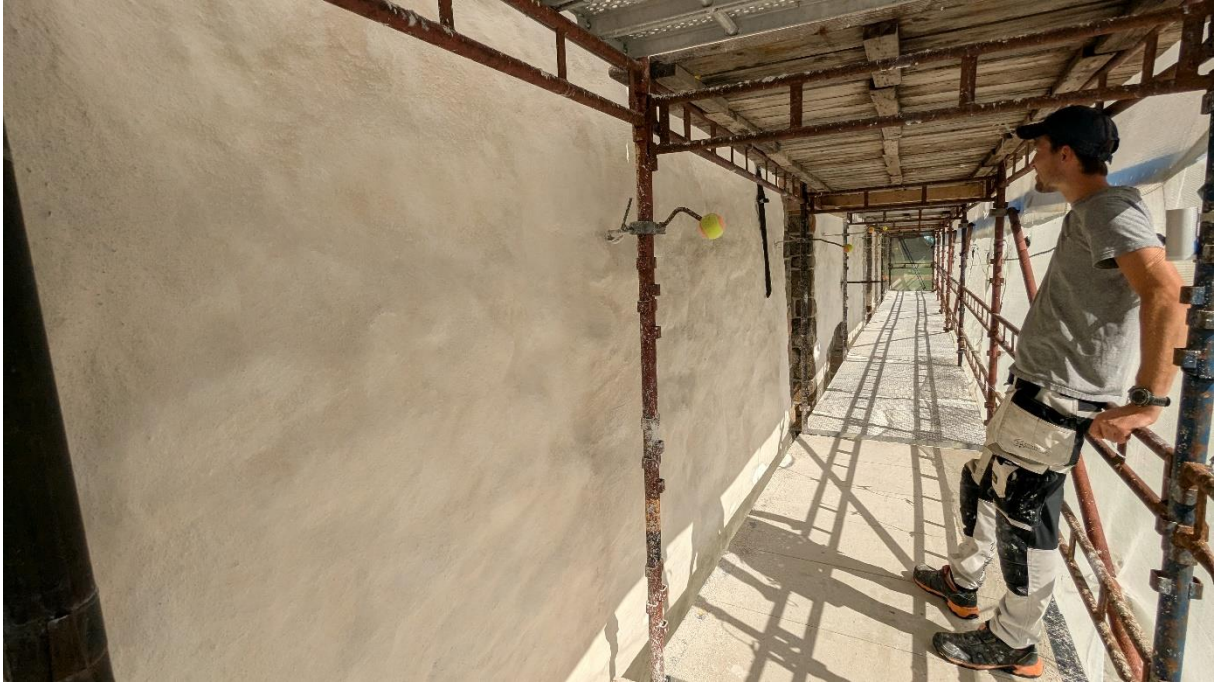
Figur 8: Martin Mannhart tar det ferdige arbeidet i andre stillasetasje i øyesyn. Vegg er fortsatt litt fuktig og lyset er for solgult gjennom stillasduken til å gi et helt korrekt inntrykk av fargetone på pussen.

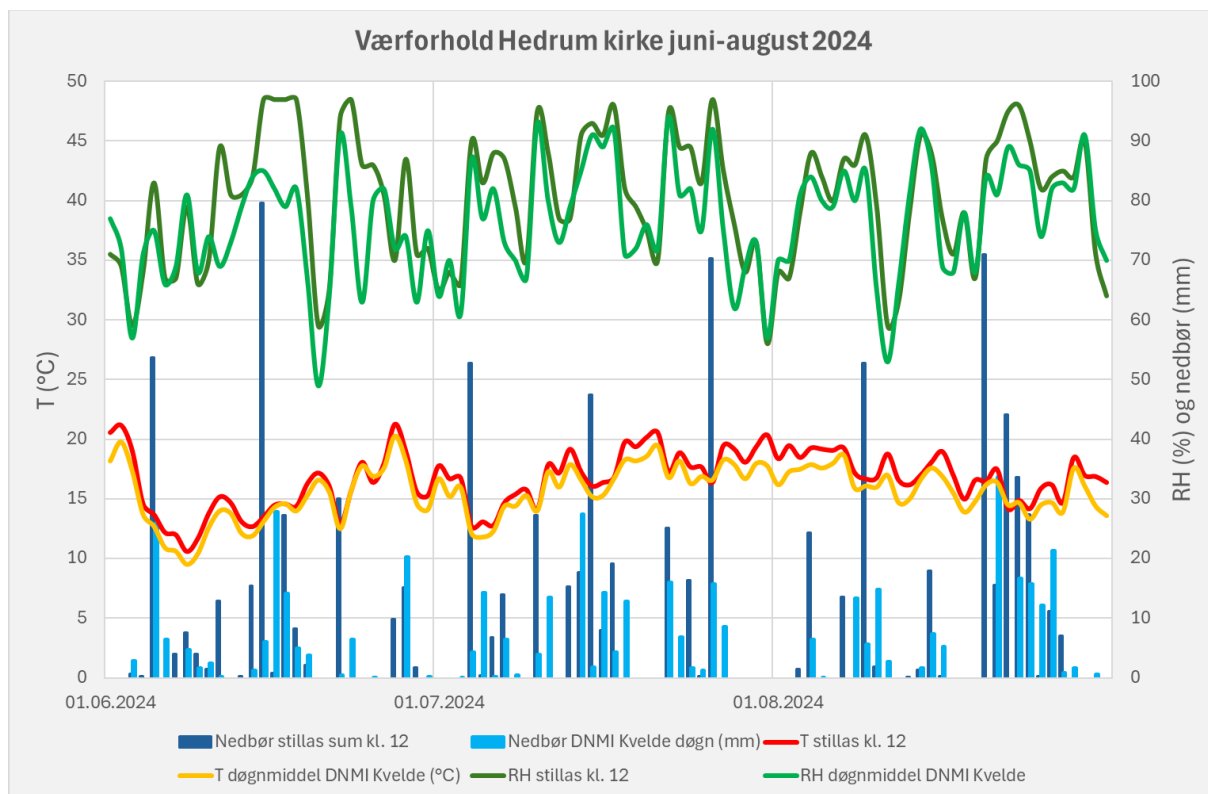
Værforholdene under arbeidet var utfordrende. Etter en varm mai, var temperaturene normale, men nedbørsmengden høy gjennom hele sommeren: 152% av normalen på DNMI's Hedrum-stasjon i Kvelde, ca. 10 km nord for kirken og lokalt ved kirken dels mye høyere. Det medførte periodevis høy fuktighet. Siden det ble arbeidet på skipets sørvegg, der solinnstrålingen tross godt tildekket stillas er intens i godværsperioder, fikk en dermed en hyppig veksling mellom svært fuktige og svært tørre forhold. Denne kombinasjonen gjorde det krevende for arbeidslaget å tilpasse ettervanning mellom hvert steg i arbeidsprosessen og ved slutt spekking/meddratte fuger og slutt hvitting. Noen ganger ble det vannet litt for mye, andre ganger litt for lite. Men totalt sett, bedømt ut fra svinnsprekking, virker det som om en har truffet ganske bra med ettervanningen. Ved slutt spekking og meddratte fuger i juni ble det ettervannet i 2 uker, samt på varme dager i ferien, deretter igjen en ukes tid før pussing. Ved slutt hvitting ble det ettervannet noe mindre pga. fuktig værslag. De største problemene har vært knyttet til:

- Spekking/fuging av stein omkring vinduer og portalen. Fugene er her stort sett ganske grunne og ved arbeidet utført i godværsperioder oppsto det mye svinnsprekking og porøs/løs mørtel. Derfor ble alle dårlige fuger kraset ut og reparert i august.
- Langsom tørking av mørtel, særlig i de nedre deler i første etasje, opp fra bakken. Muligens er langsom tørking en av årsakene til mønsteret av gullige flekker/partier som oppsto på hvitting etter endt arbeid. Disse flekkene har suksessivt forsvunnet, men det er en viss fare for at det kan dreie seg om «sintersjikt», dvs. krystallisering av fri kalk på overflaten (se diskusjon senere i rapporten).

Figur 11: Værforhold under arbeidet. Målinger på/ved stillaset kl. 12 hver dag (v/ Mannhart) sammenlignet med døgnverdier fra DNMI's stasjon i Kvelde. Legg merke til at stillasverdiene for T og RH følger Kvelde godt. Legg også merke til de høye nedbørsmengdene ved stillaset (ved det SV-hjørnet i andre etasje).
