DEN NORSKE KIRKE  
Kirkevergen i Nordre Follo

# Kråkstad kirke

Skallsikringsarbeider i perioden 2023 - 2024

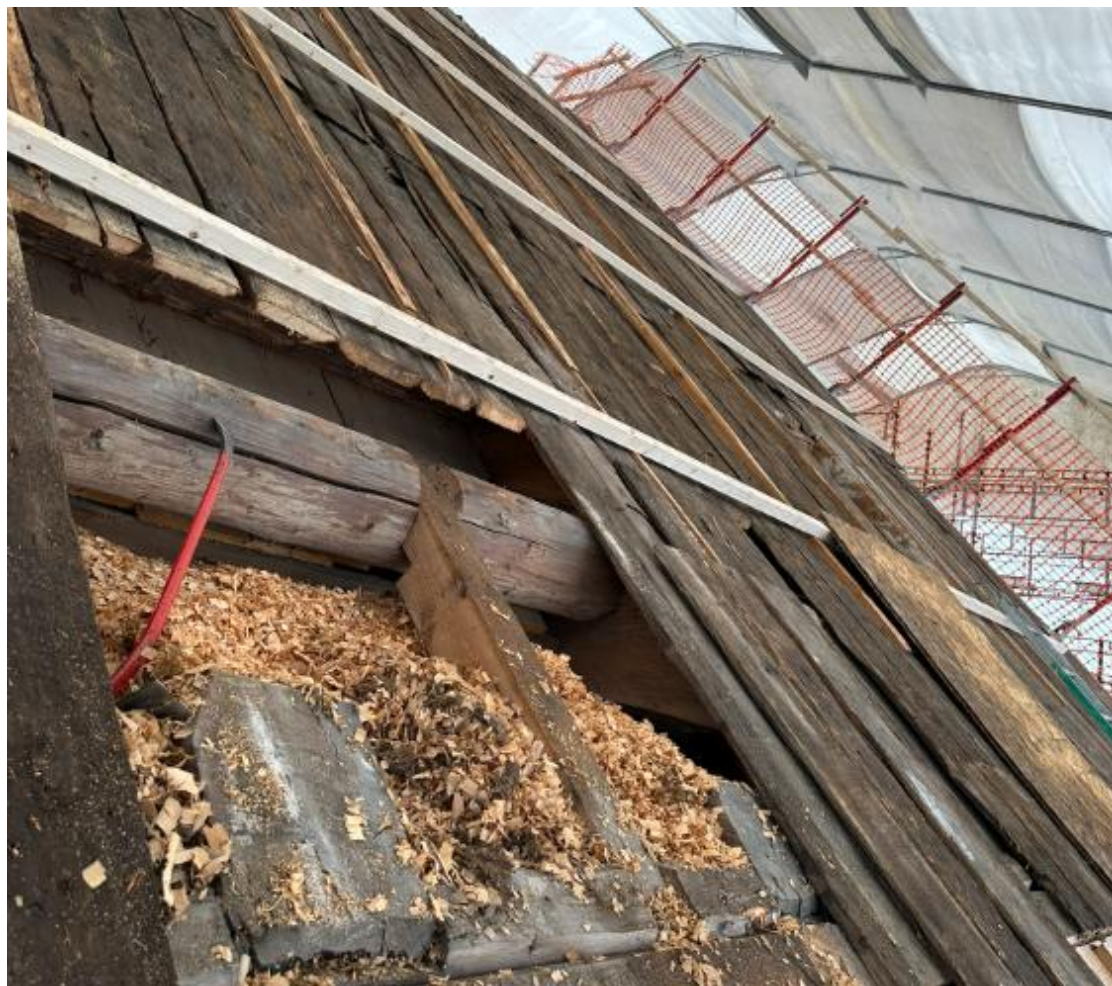
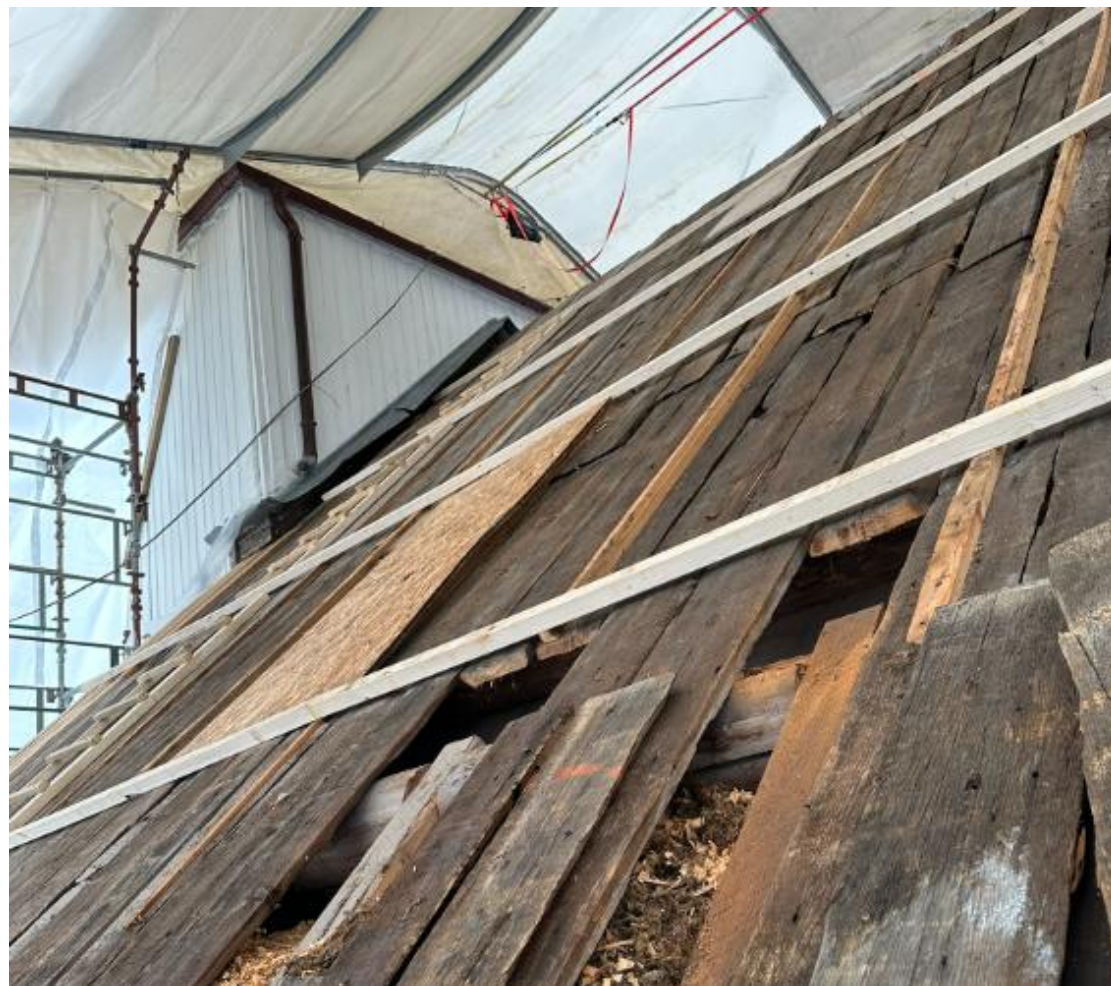
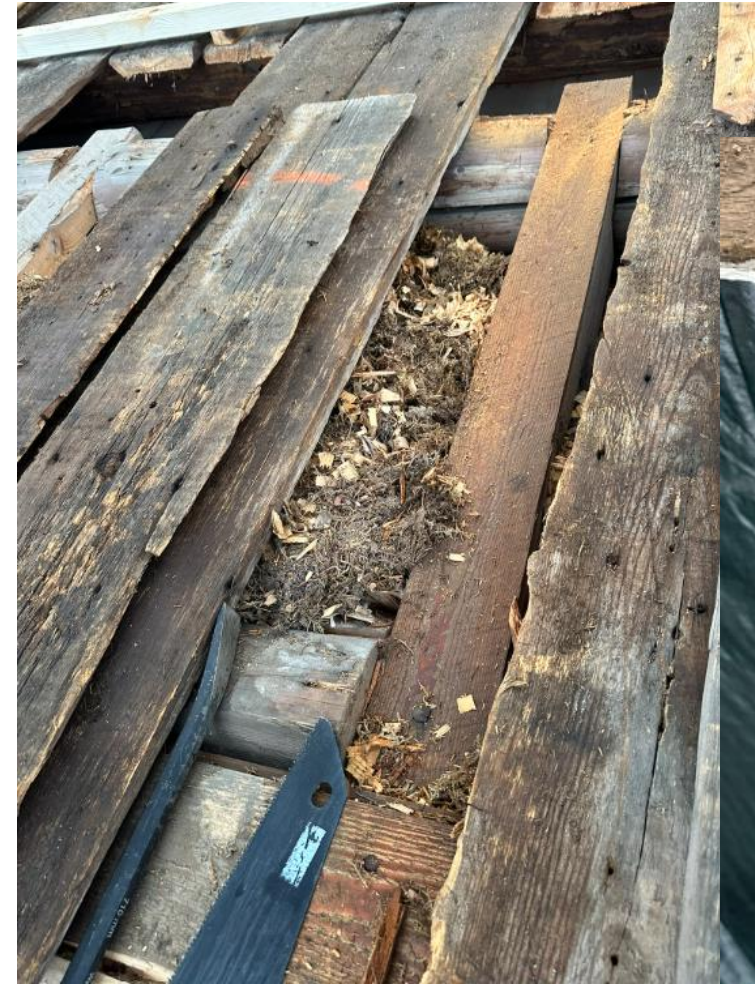
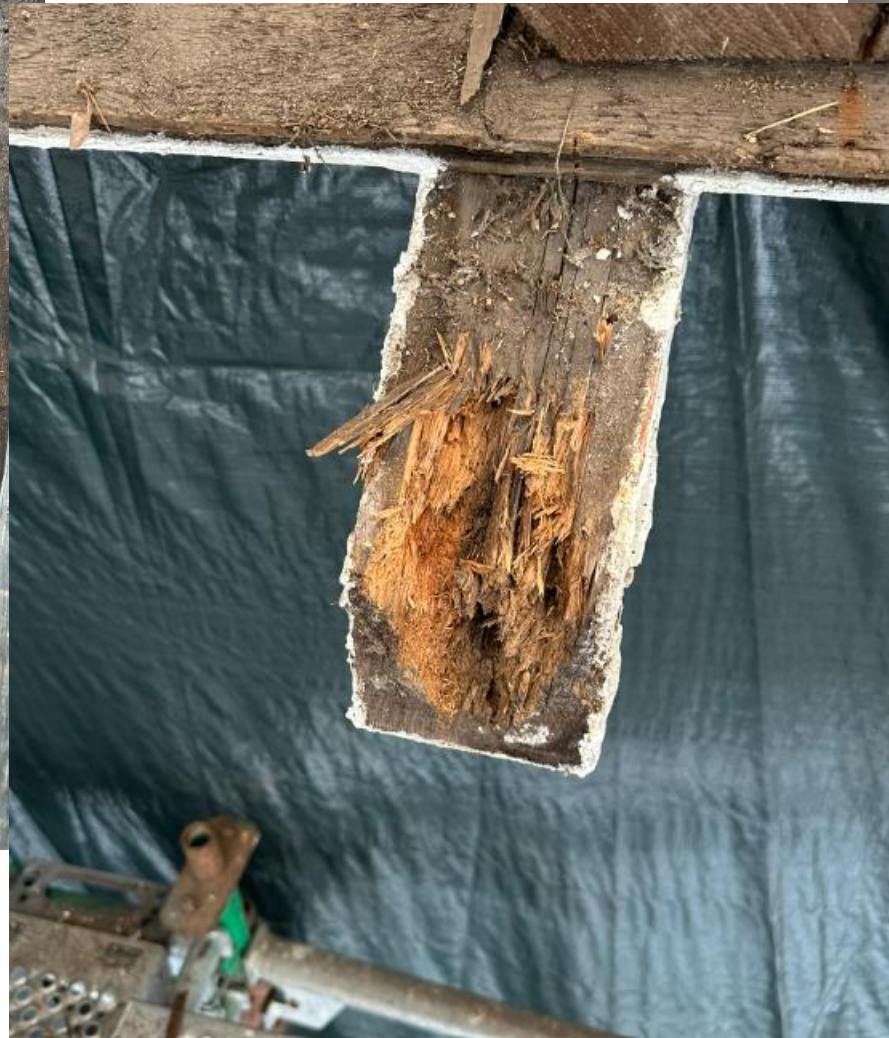
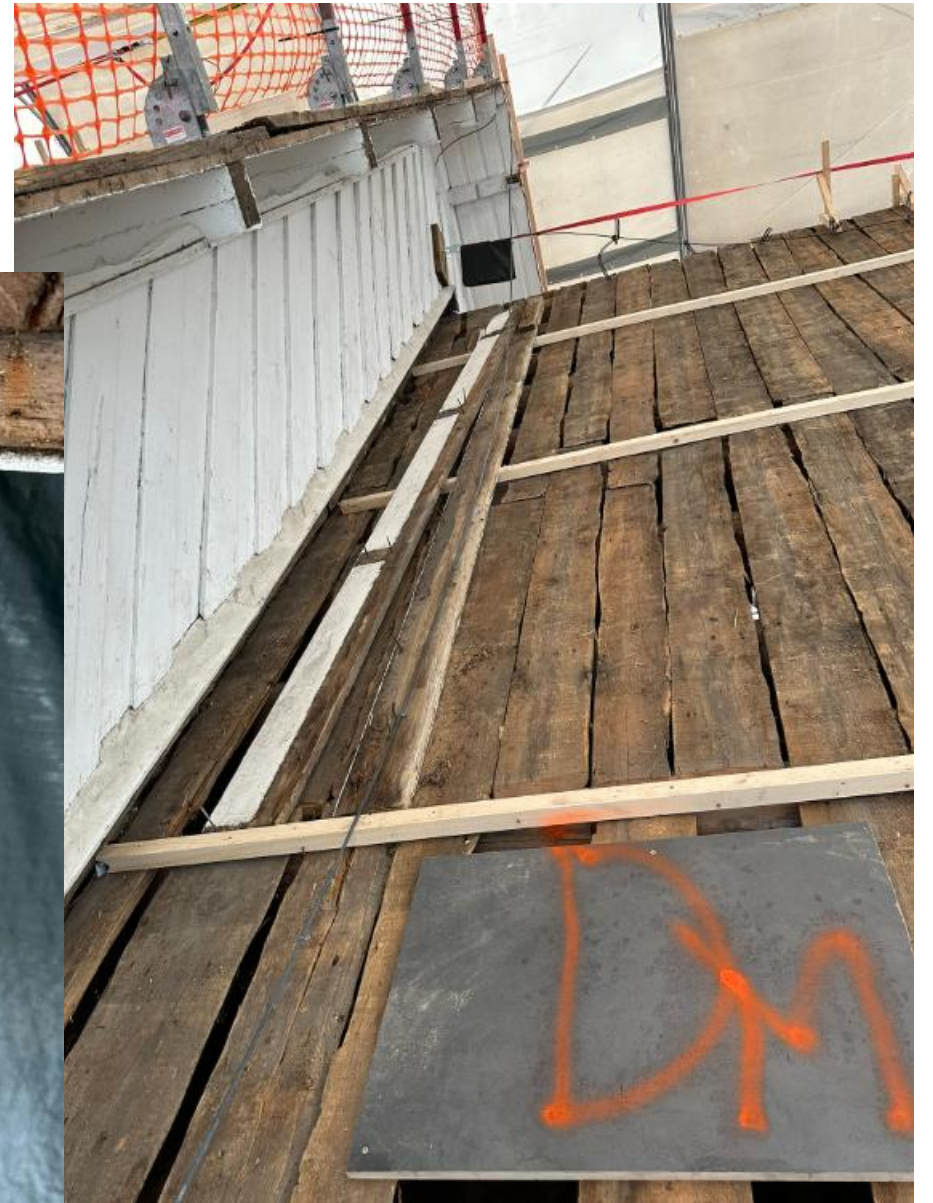
# Mange utfordringer...

- Konstruksjonen ville måtte bygges ca. 7,5 meter ut fra fasadene og dermed blokkert store deler av kirkegården og gravminnene
- Det ville blitt nødvendig å flytte gravminner midlertidig og i noen tilfeller å sette støtteben over graverminner
- Det ble besluttet at man kunne feste stillas i steinmurer, forutsatt at men festet i fuger eller splint (RA)
- Oppsetting av tak over tak medførte at man først måtte demontere mesteparten av stillas som sto oppmontert, for så å bygge den nye konstruksjonen
