# Fuktvandring i teglkirker ved Ole Christian Torkildsen

Arkitekt med spesialkompetanse på bygningsvern

# Hovedorganisasjonen KA

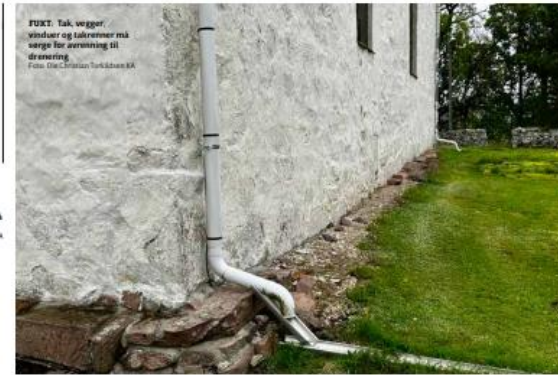
**FUKT.** Tak, vegger, vinduer og takreiner må sørge for avrenning til drenering.

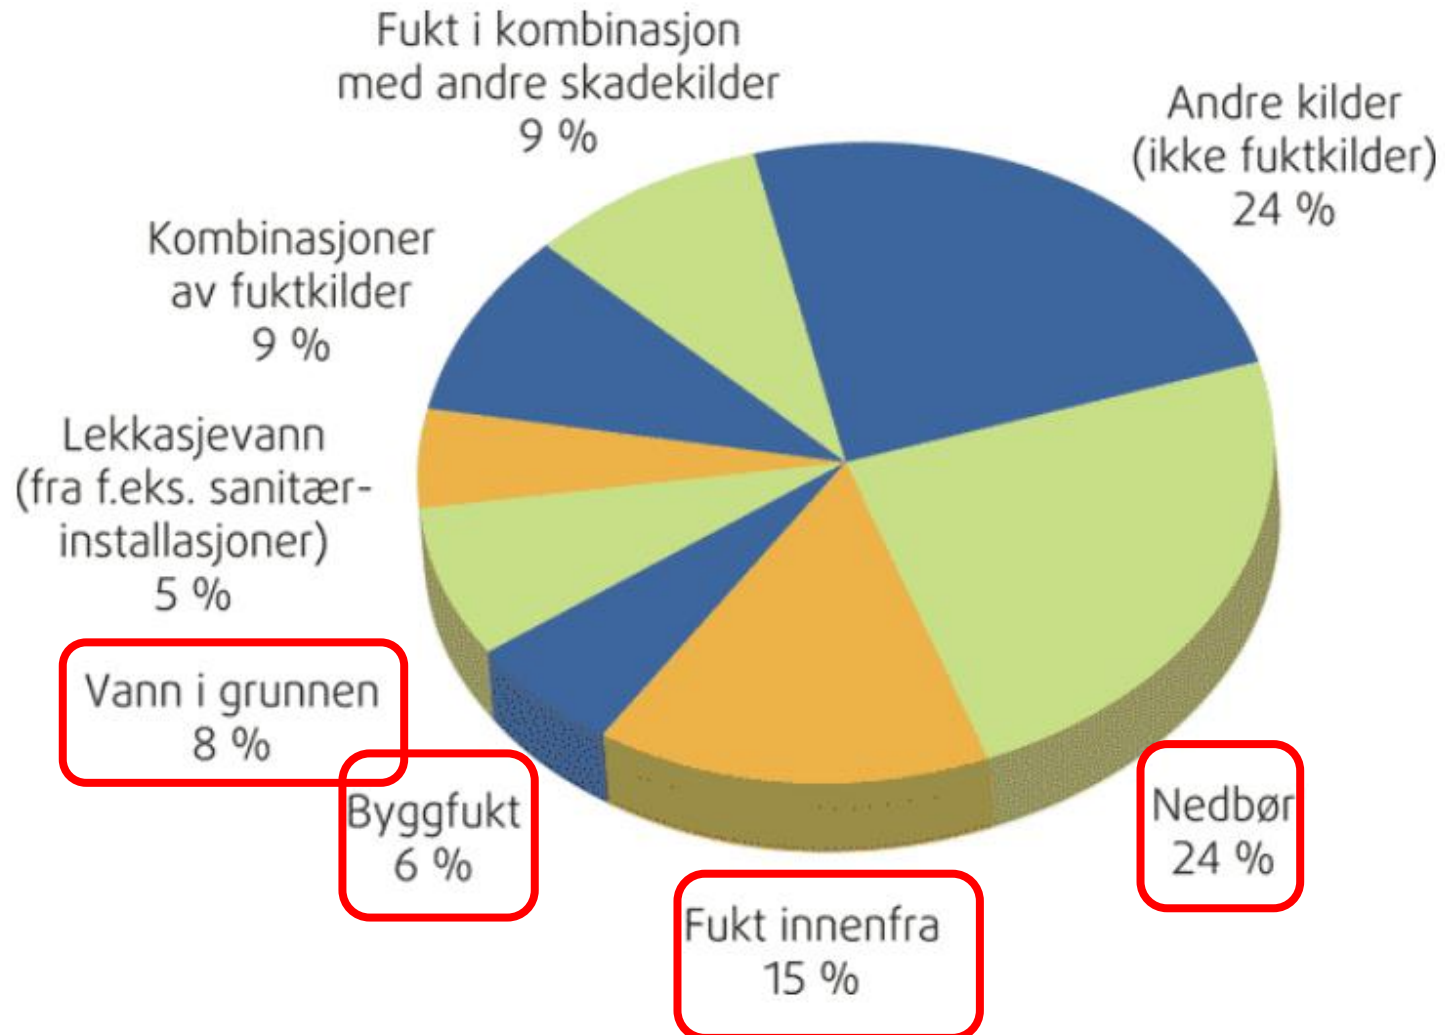
# FORDELING AV SKADEKILDER

(SINTEF BYGGFORSK 700.100)

76 % av alle skader er fuktrelatert

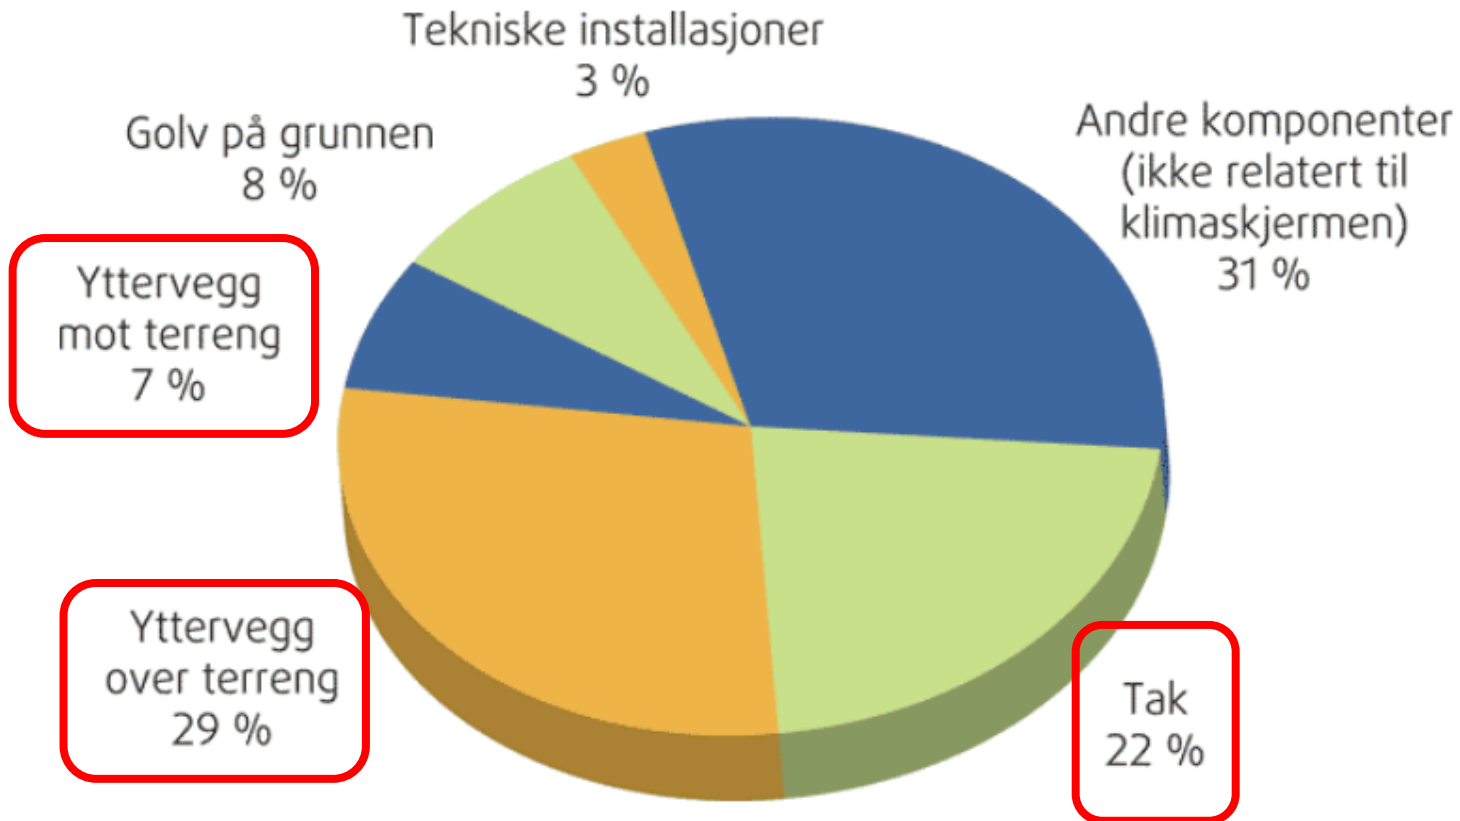
Fig. 61

# FORDELING AV SKADER ETTER BYGNINGSDEL

Prosessforårsakede byggskader for tiårsperioden 1993–2002 fordelt på skadested [\[821\]](#)

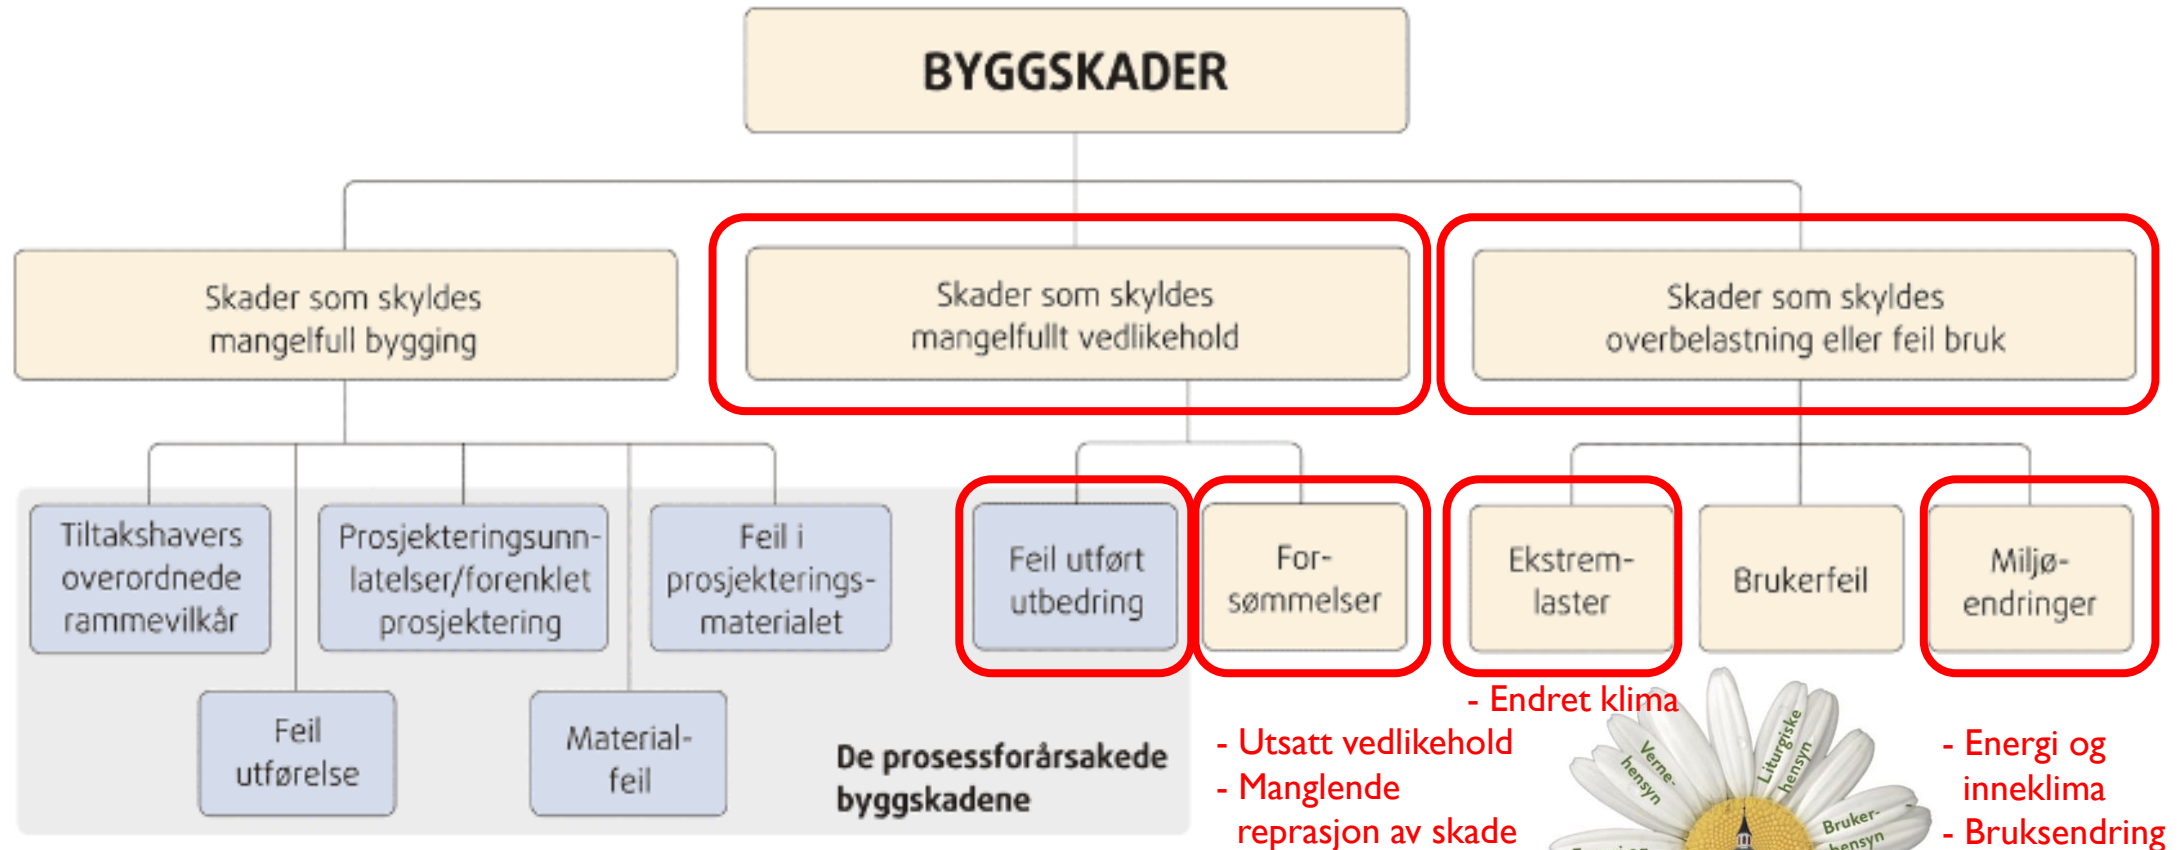
# Oversiktdiagram over byggskader

(sintef. Byggforsk 700.110)

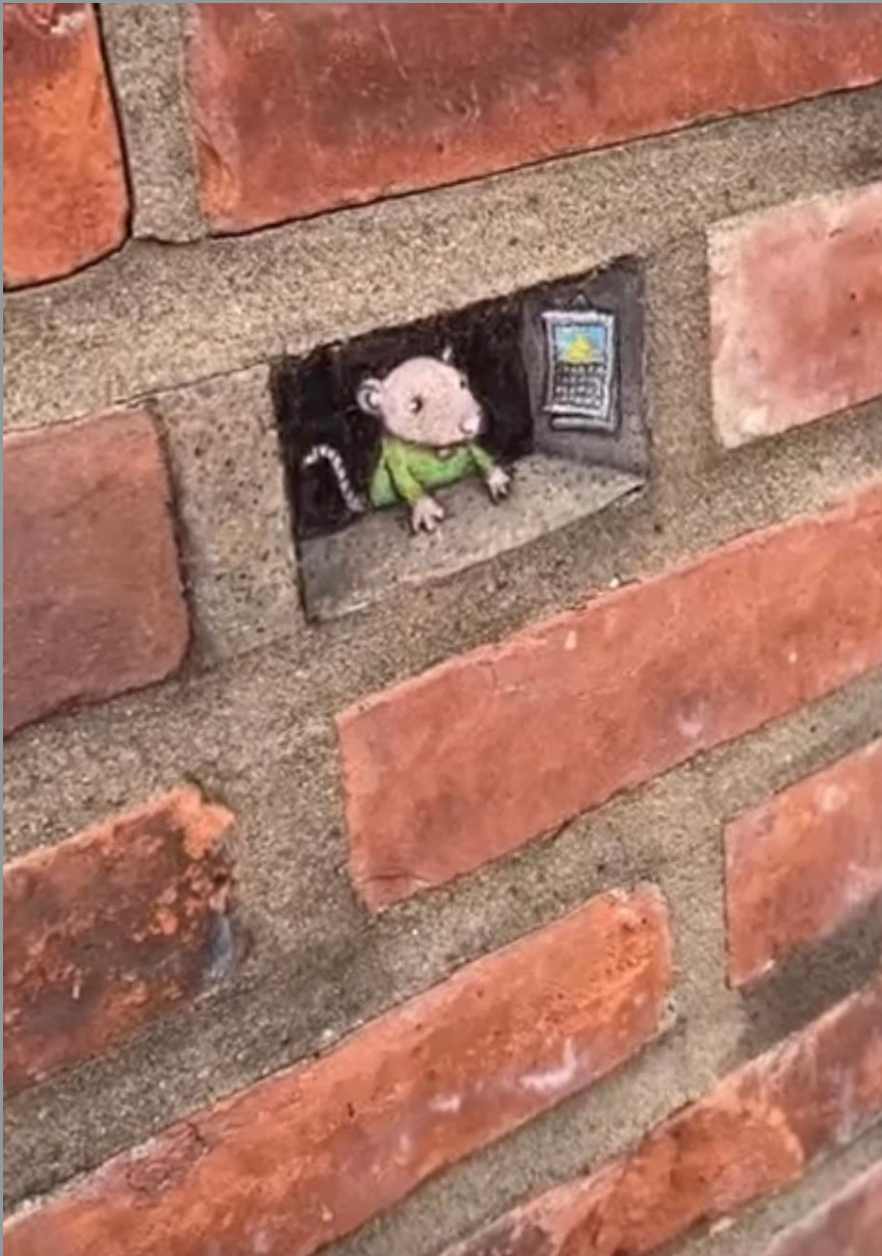
Typiske årsaker til byggskader på teglkirker

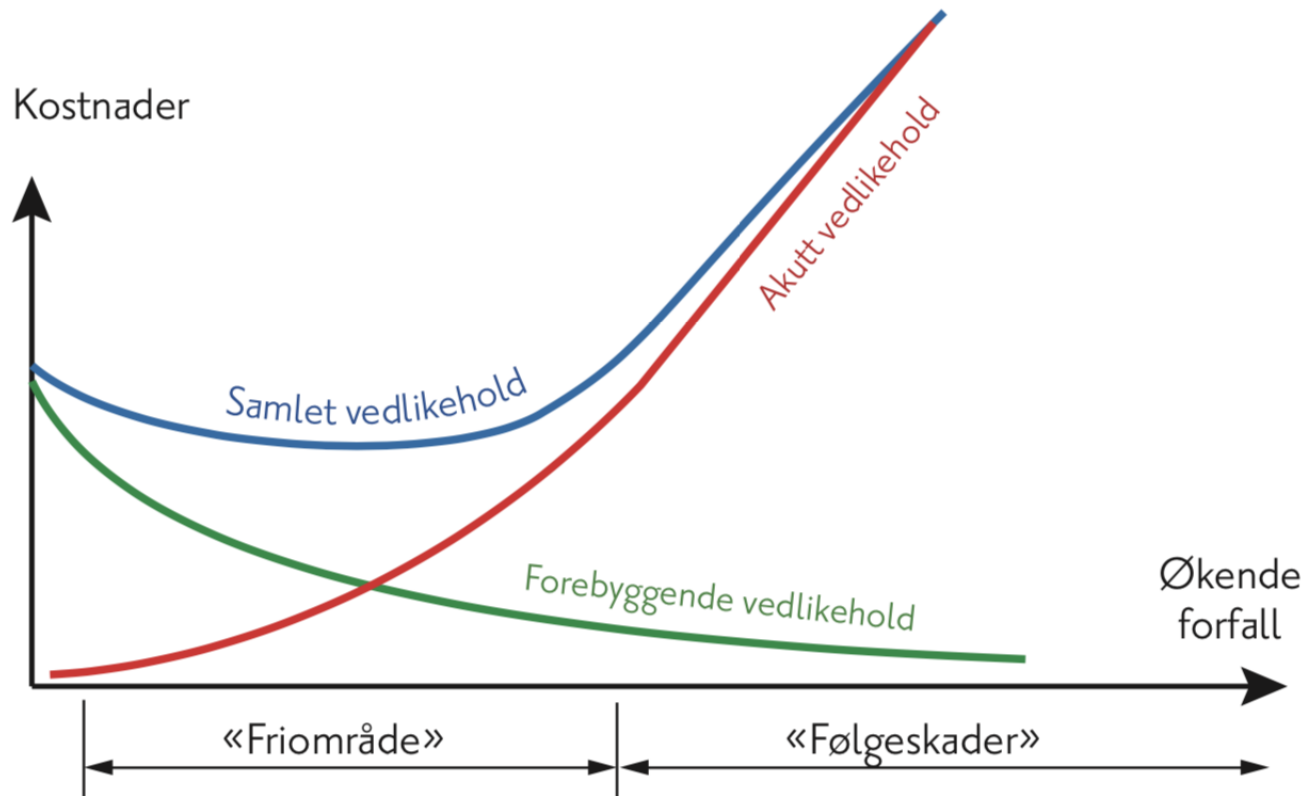
Sammenhengen mellom forebyggende og akutt vedlikehold. Hvis nivået på det forebyggende vedlikeholdet er for lavt, kan selv små skader utvikle seg og gi alvorlige følgeskader.

Kilde: S. Bjørberg/Multiconsult

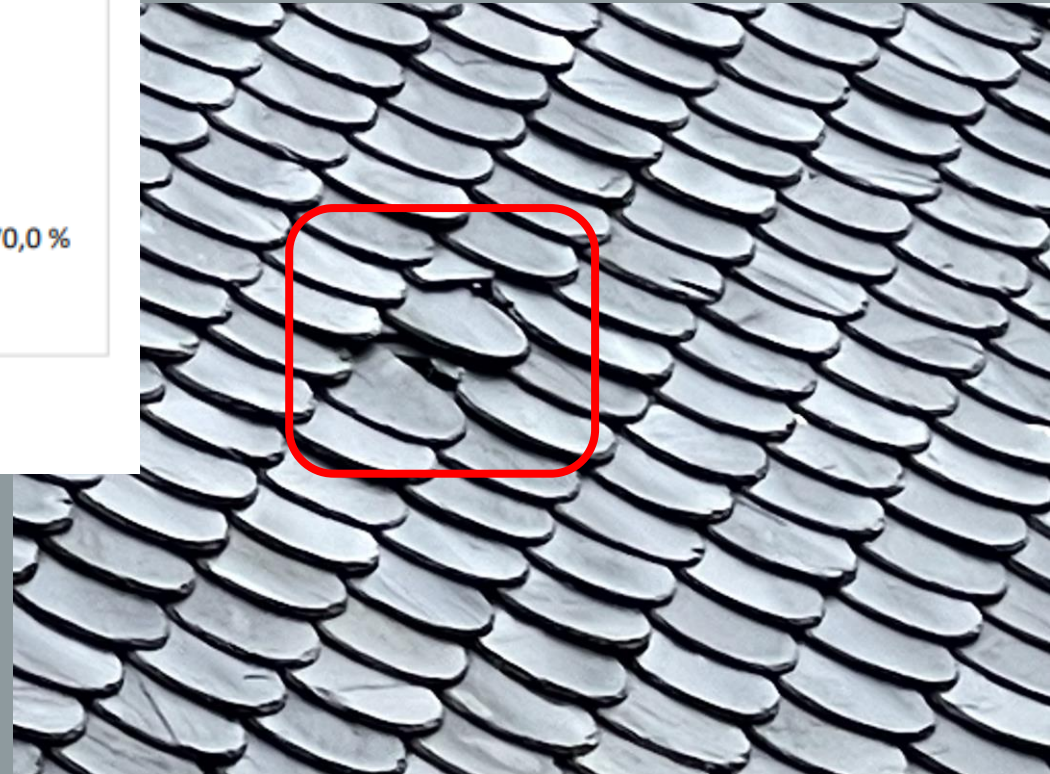
Graf 21 Fordeling av takdekkingsmaterialer blant kirker med mindre bra/dårlig tilstand

Mer enn 60% av skadene på tak er relatert til skifertak

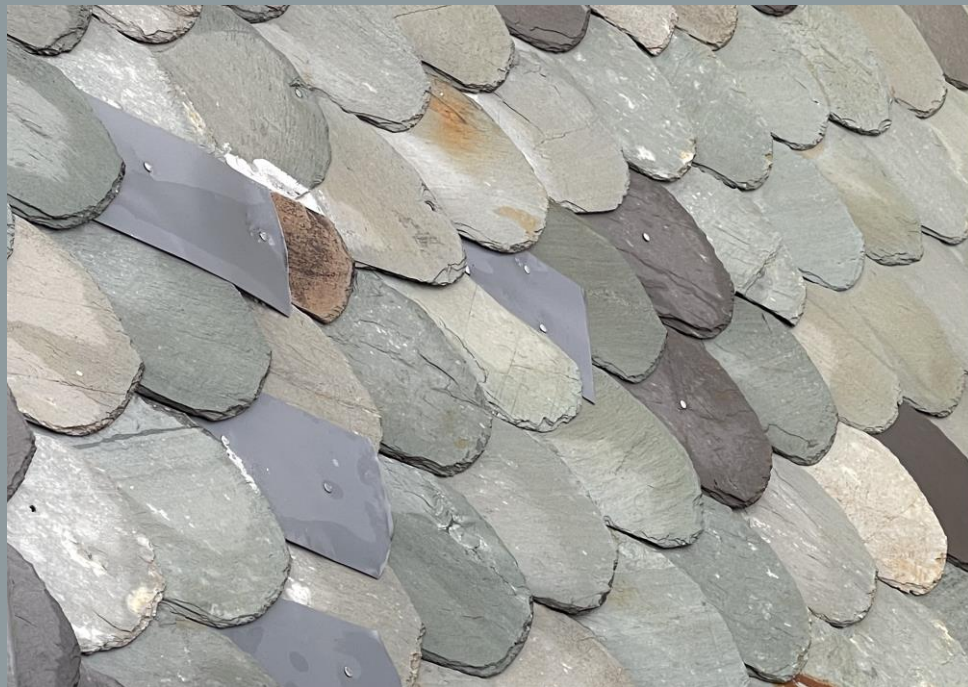
Primærskade

- Skade, primærskade
- Følgeskade, sekundær og tertiær skade

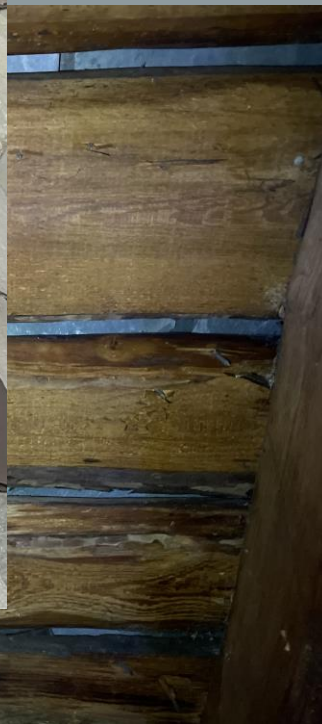
Sekundærskade

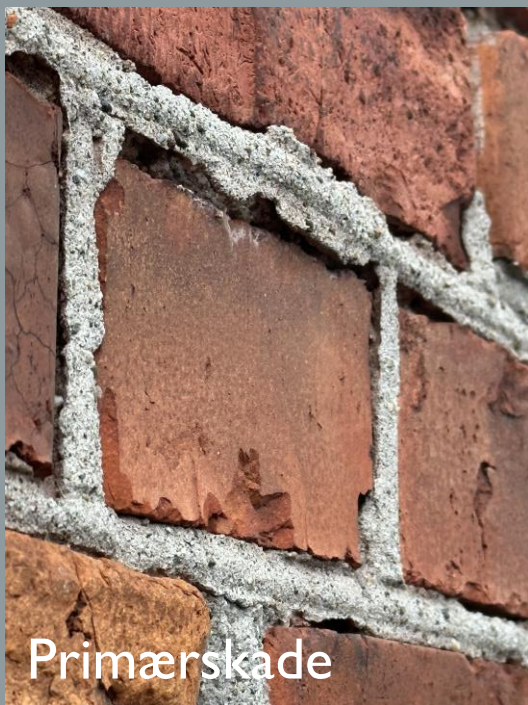
Primærskade

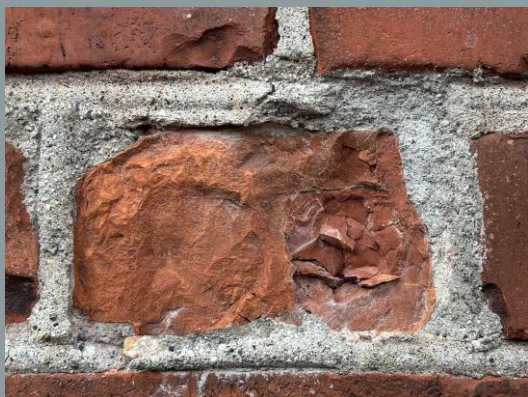
Tertiærskade

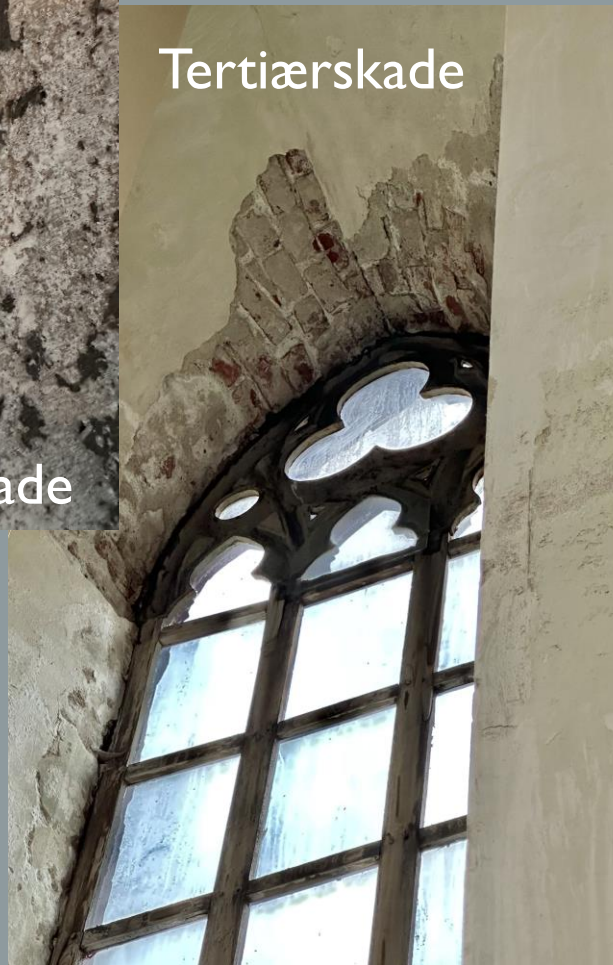
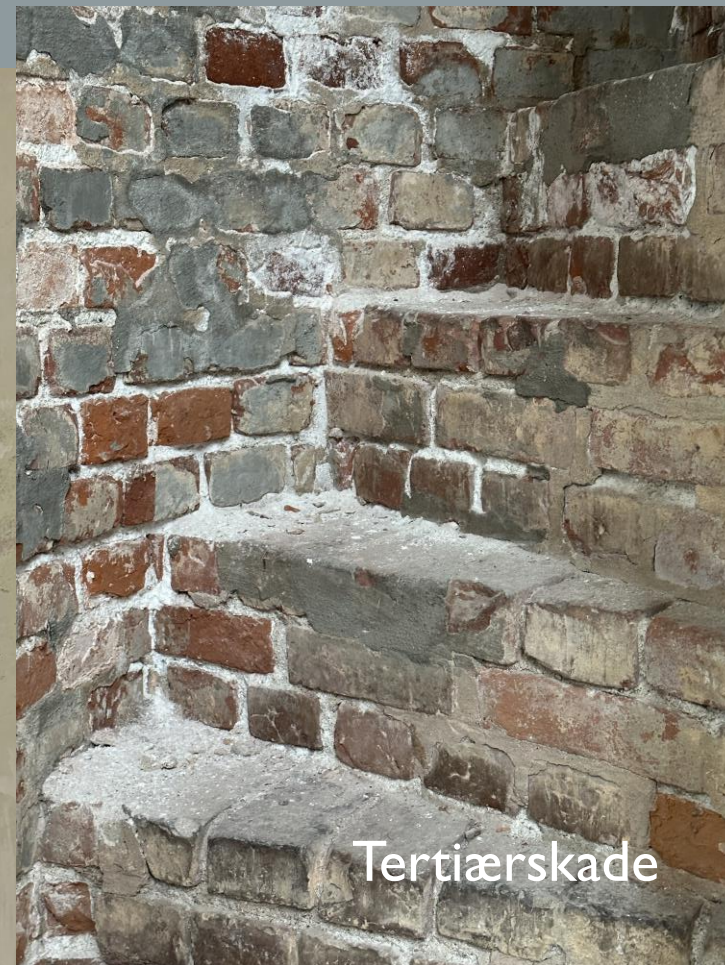
Sekundærskade

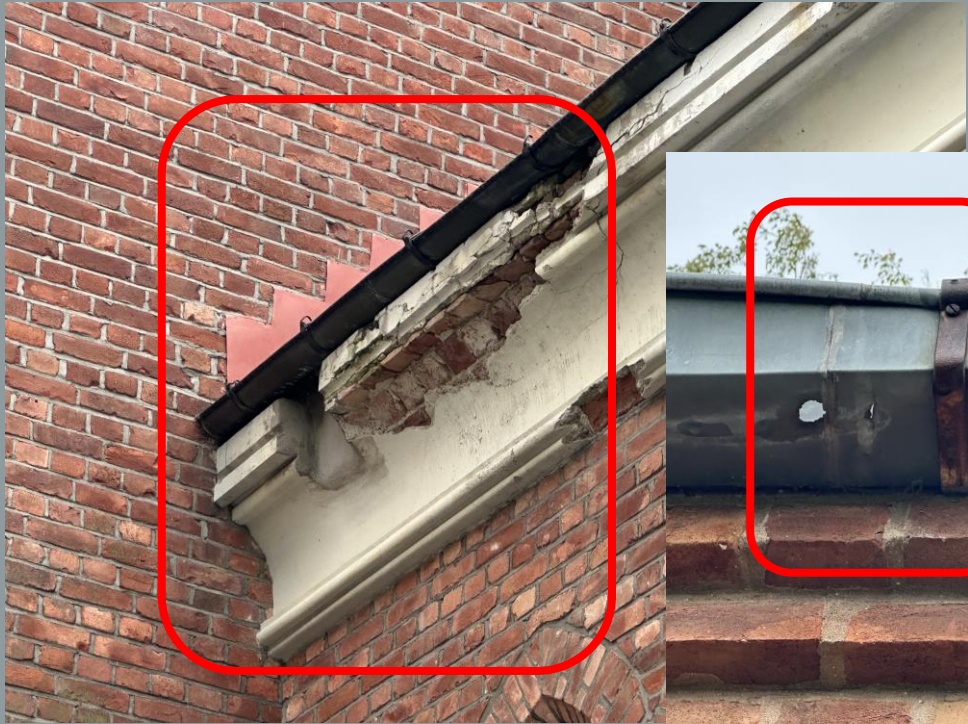
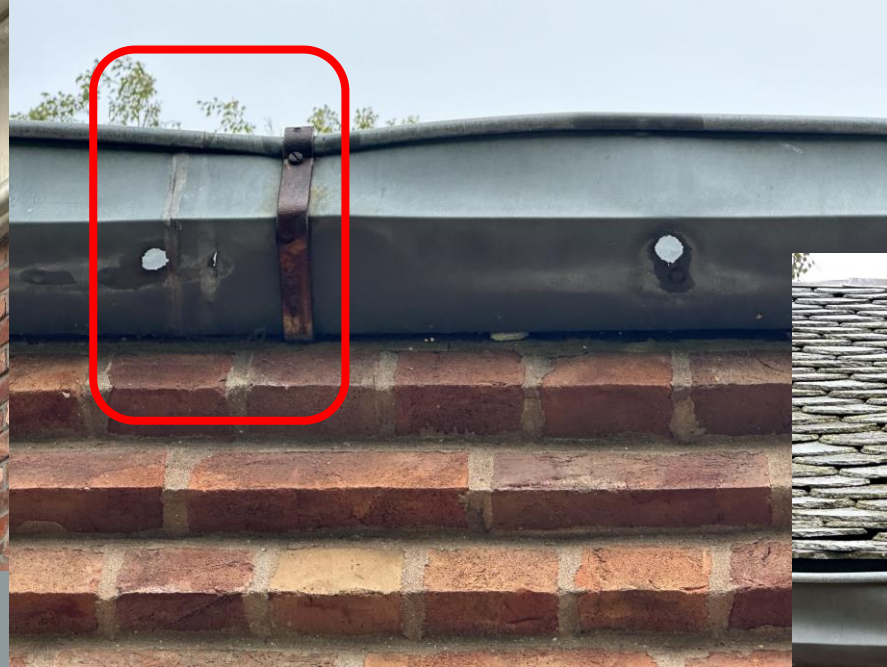
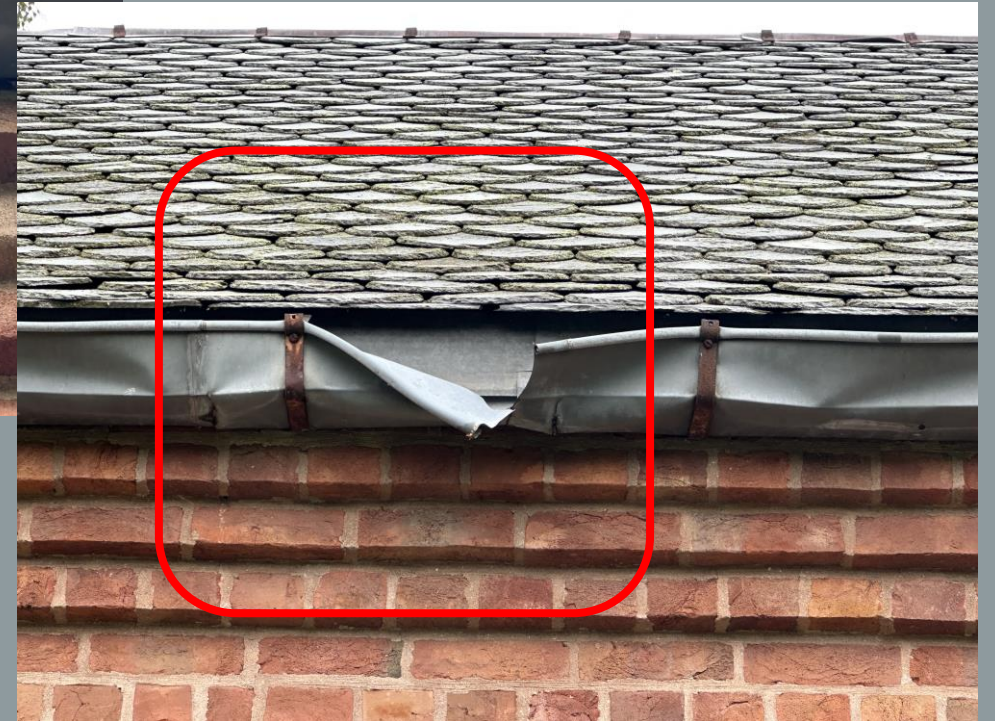
# Skader og følgeskader på bygninger Klimaskallet

Sekundærskader i tilknytning til tak
