## Mulighetstudie Egersund Kirke

## Kort historikk og vernestatus

## Plantegning/oversikt tiltak

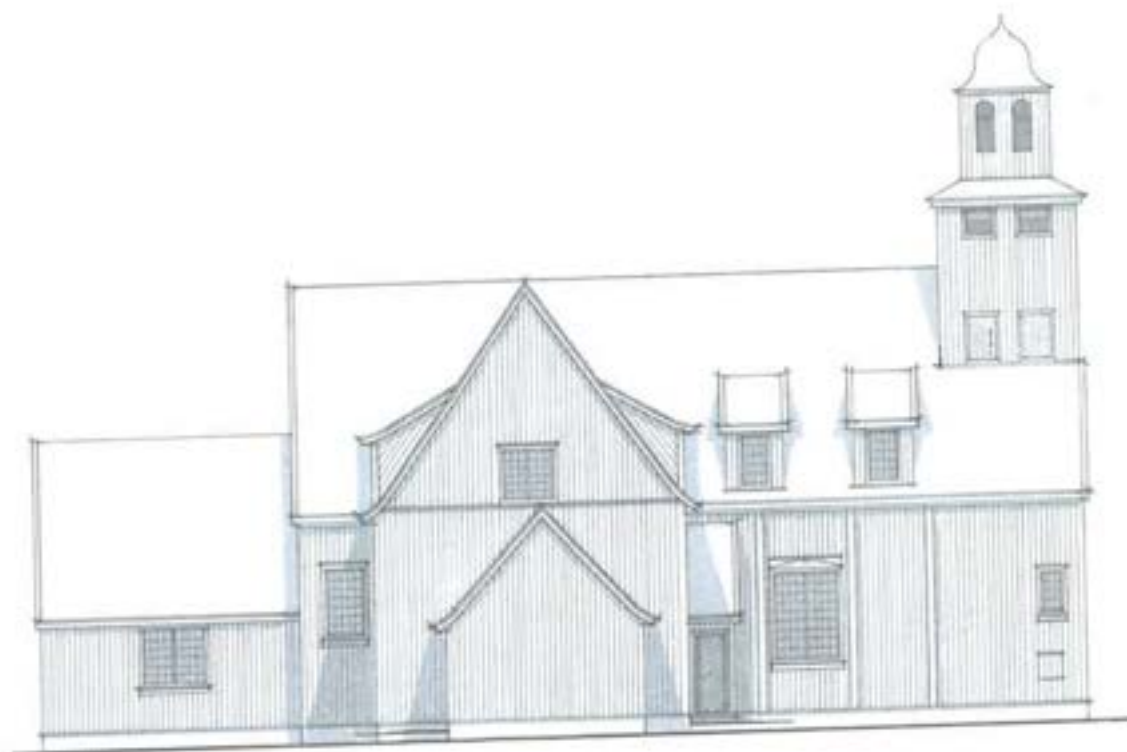
Fasade nord, tegning av Kristiansen & Selmer-Olsen sivilarkitekter

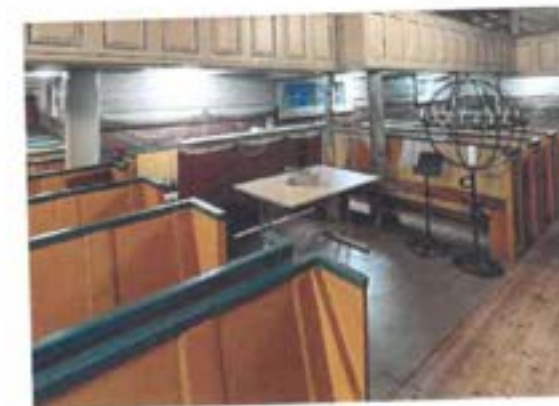
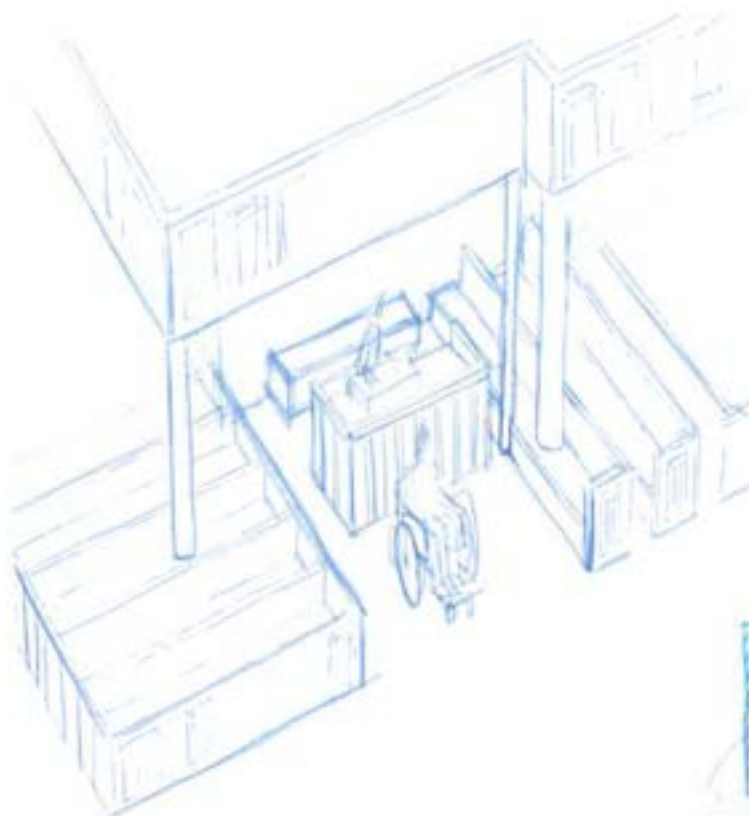
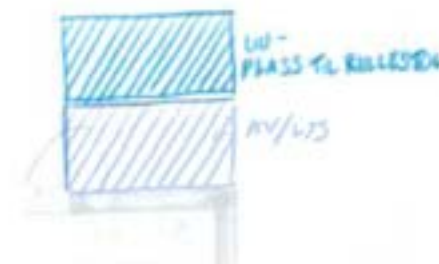
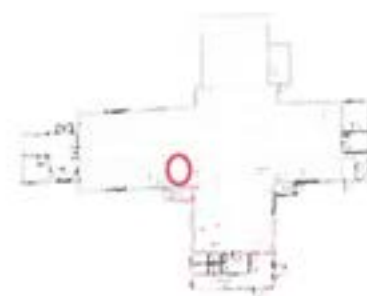
## Tiltak 1 - AV/lys og plass for rullestol

Dagens plassering av teknikk til lyd og lysmiksing + plass for rullestol er god og kan beholdes. I dag står det også en lysglobe her, dette er en bruk som forringer UU-funksjonen og denne bør flyttes.

For å rydde opp i situasjonen foreslås en ny teknisk disk hvor alle funksjoner for både lyd og lys samles. Denne disken bør utformes på en måte som gjør den til en god "bakvegg" for mennesker i rullestol som skal bruke området foran. F.eks. kan det være aktuelt å bruke noe av fargepaletten fra benkene på denne disken, samtidig som den kan få et litt enklere uttrykk. Disken utføres med et skrått lokk som kan låses.

Bak disken kan det etableres en ny benk som både fungerer som sete for de som utfører lyd/lys-styring og kan ha ekstra oppbevaring i form av skuffer.

Et samlerør for kabler opp til prosjektor på galleriet rett ovenfor kan etableres på egnet sted bak AV-disken.

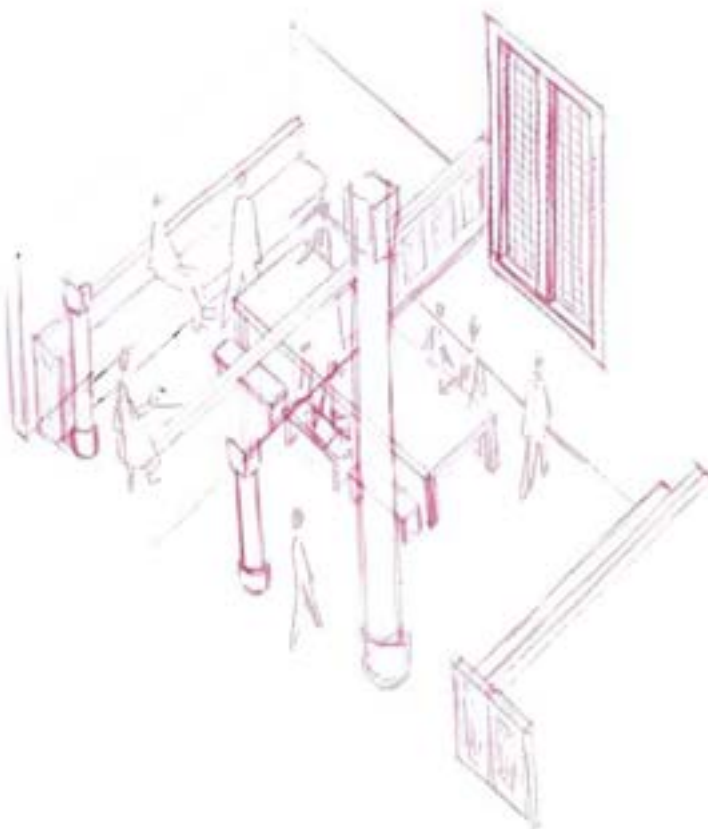
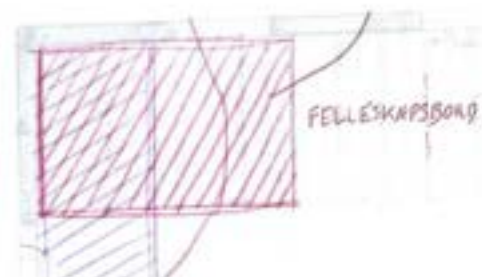
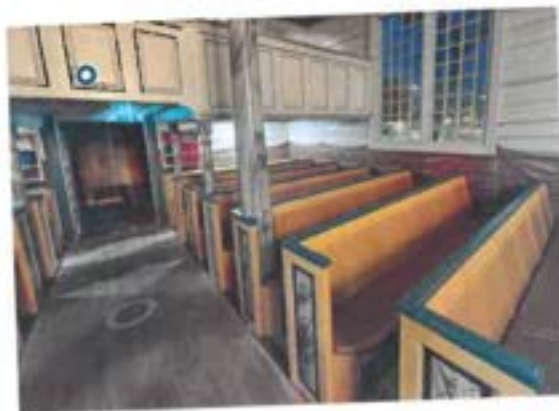
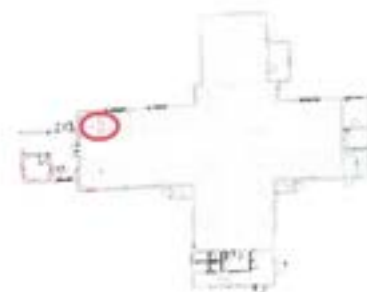
## Tiltak 2 - Felleskapsbord

Kirken har i dag ikke tilstrekkelige fasiliteter for sosial bruk som kirkekafe og informelle møter. Det foreslås at en slik sone etableres ytterst i nordre sideskip.

Vi foreslår å fjerne to benker under galleri. Den bakerste benken inntil vegg beholdes. I tillegg fjernes to til tre benker foran galleriet for å gi plass til et stort felleskapsbord. Den første benken som blir stående snus mot felleskapssonen. Størrelsen på bordet må være slik at bordet kan stå på tvers uten at det stikker ut i midtgangen.

Det er mulig at benken som skal "snus" kan erstattes med benk som fjernes fra motsatt side (sted for barn). Slik er det mulig å unngå ombygging av benken. Under snudd benk tilpasses ovnens plassering slik at denne kan brukes videre.

Området som er foreslått brukt til felleskapsbord/ sosiale funksjoner er det området som ligger mest ugunstig til for sikt/ deltakelse i kirkens aktiviteter. I tillegg er dette et gunstig område med tanke på nærhet til UU-toalett, sted for barn og nytt tekjokken.

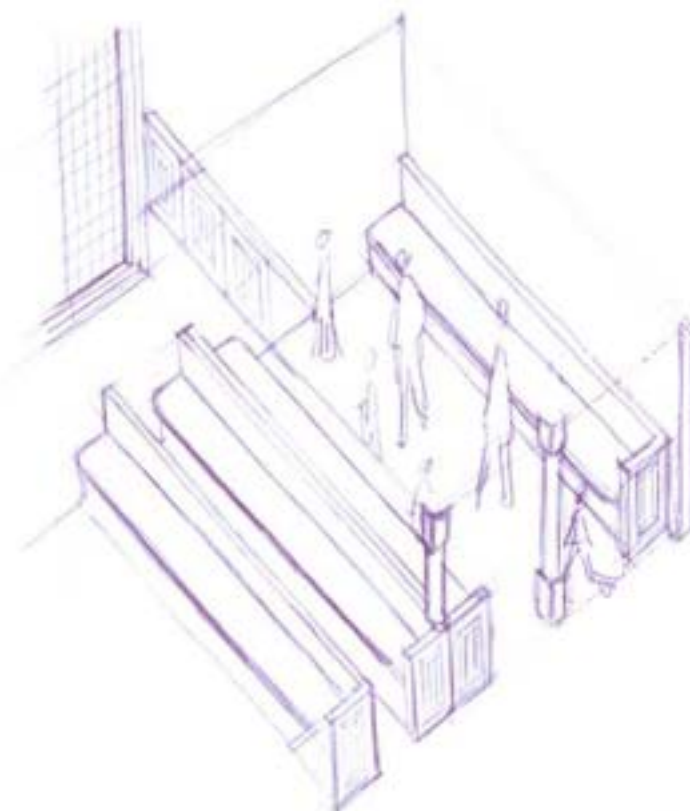
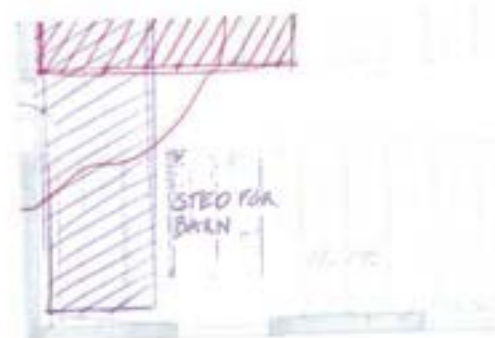
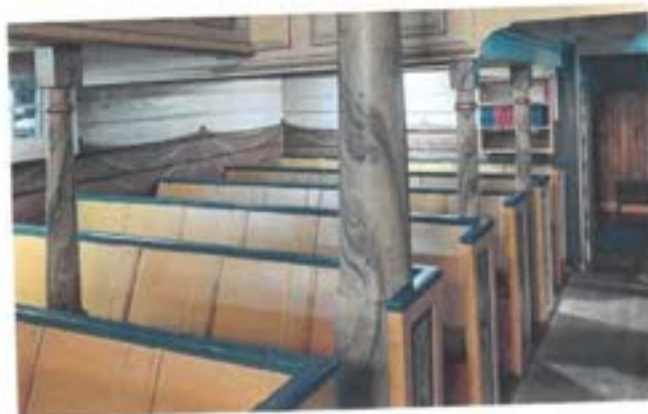
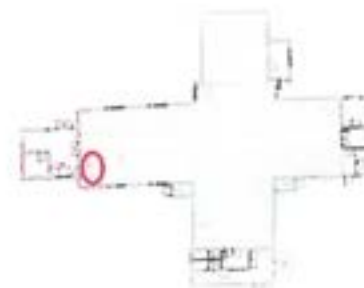
## Tiltak 3 - Sted for barn

I forbindelse med felleskapsbord/sosial sone kan det etableres et eget sted for barn i kirkerommet.

Vi foreslår å fjerne benk nr. 2 (fra vegg) under galleri og snu den tredje. Den bakerste benken inntil vegg beholdes.

Det er mulig at benken som skal "snus" kan erstattes med benk som fjernes fra motsatt side (felleskapsbord). Slik er det mulig å unngå ombygging av benken. Under snudd benk tilpasses ovns plassering slik at denne kan brukes videre.

Dette er et gunstid sted med tanke på tilgang til sosial sone, tekjøkken og toalett samt nærhet til eksisterende barnerom oppe ved første galleri som beholdes.

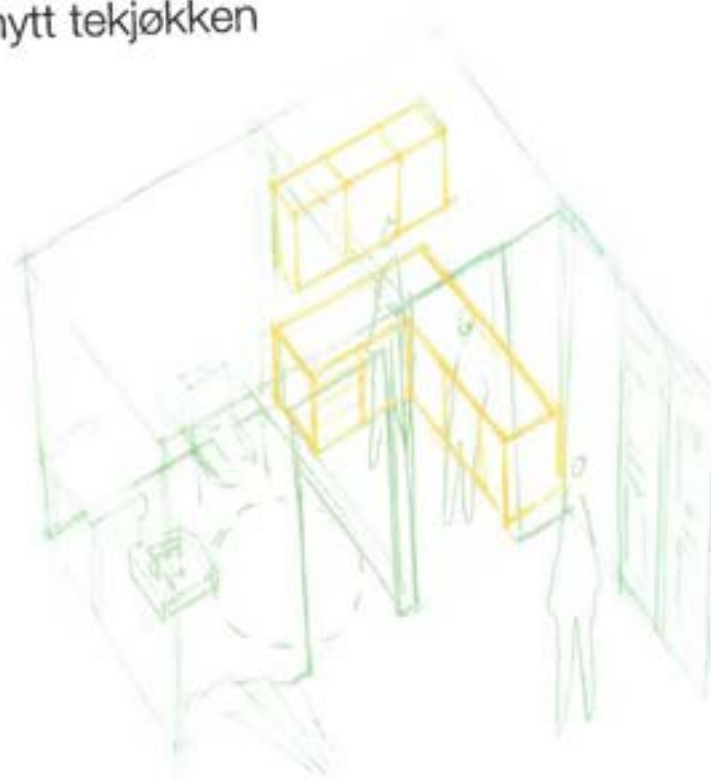
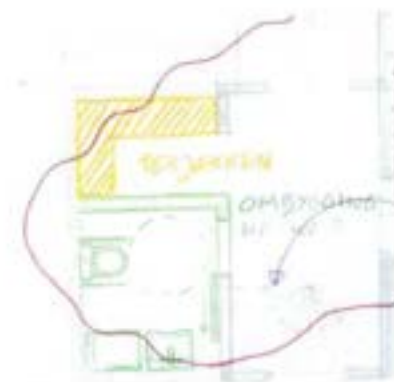
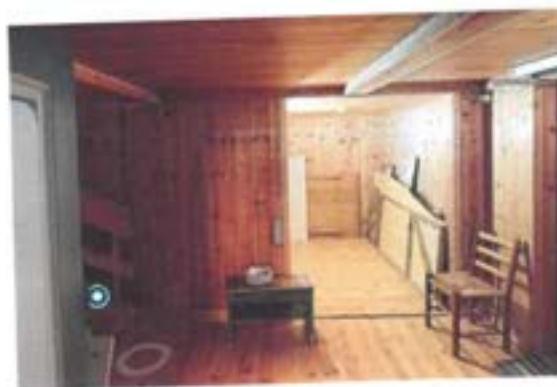
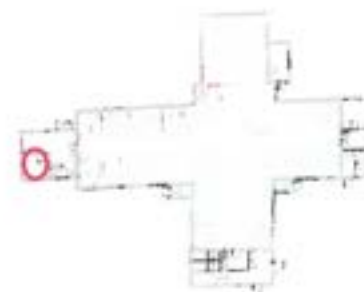
## Tiltak 4 - Ombygging av HC-toalett og nytt tekjøkken

I eksisterende tilbygg mot nord er det etablert et UU-toalett. Her er det mulig å tenke at en ombygging og omplassering av døren til toalettet vil kunne frigjøre plass til et tekjøkken.

Plassering av kjøkkenfunksjoner her er gunstig med tanke på nærhet til en eventuell sosial sone. I tillegg er tilbygget av nyere dato og allerede utstyrt med vann og avløp, noe som gjør dette til et rasjonelt sted å etablere nevnte funksjoner.

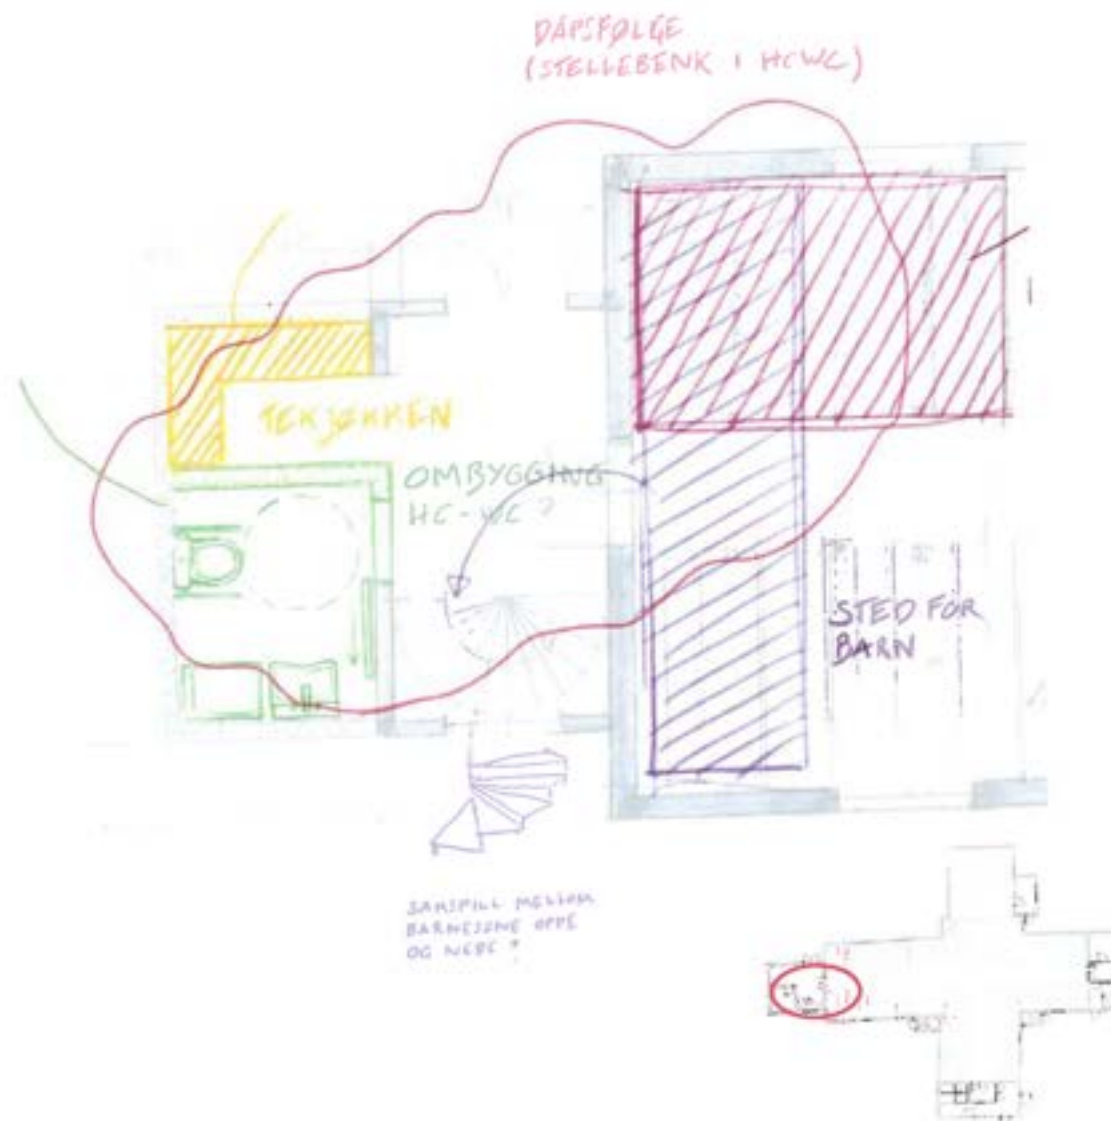
## Tiltak 5 - Plass for dåpsfølge og stellebenk

I sammenheng med tekjøkken, ombygging av HCWC og ny sosial sone er det god mulighet for å tilrettelegge for dåpsfølge og funksjoner tilhørende dette.

Avhengig av tilgjengelig areal kan stellebenk også etableres som en vegghengt/ nedklappbar løsning.

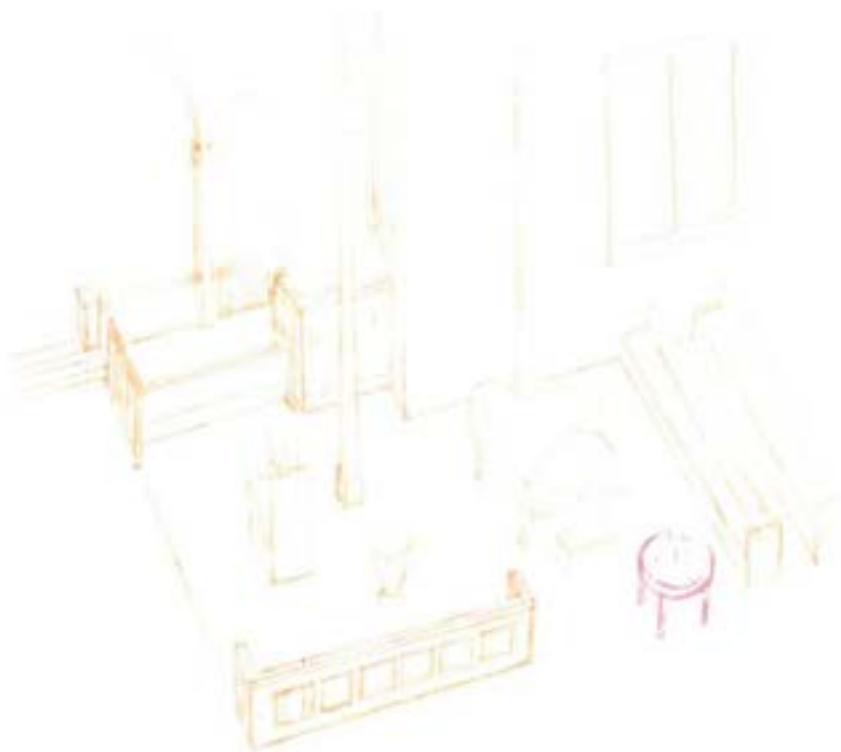
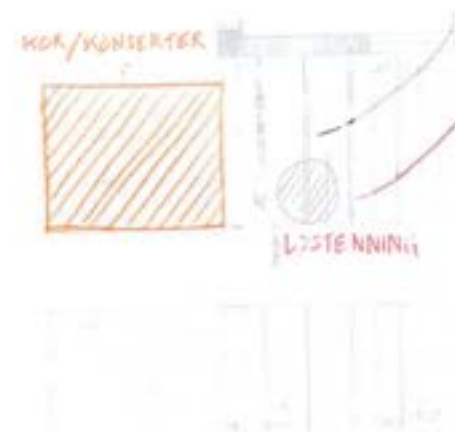
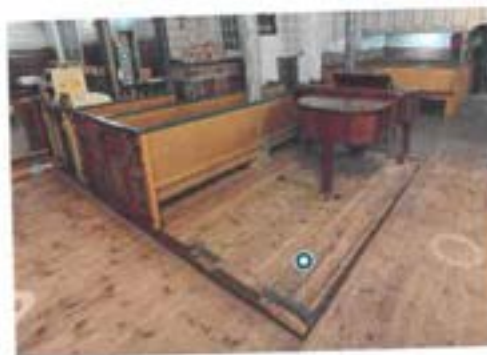
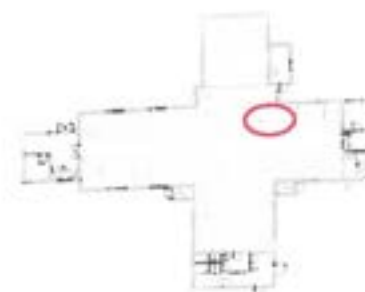
## Tiltak 6 - Sted for kor/konserter og lystenning

Det er i dag enkelte løse benker på motstående side av prekestolen som flyttes ved anledninger der det kreves plass for kor eller konserter. Dette er en løsning som ikke fungerer optimalt og som fører til en del slitasje på benker og historiske stolestaddører.

Vi foreslår at løse benker fjernes permant frem til kort benk ved bispestol. I tillegg fjernes en halv benk i sideskip sør. Benken mot midtgangen beholdes og bygges om slik at den blir stående som et "gjerde"/markering av korsformen i kirken (se skisse). Det er mulig at indre del (mot åpent konsertområde) av denne kan få funksjon som en smal hylle/skap.

I åpningen mellom benker og sceneområdet vil det kunne oppstå et fint sted å etablere et nytt lystenningsbord. Dette må være flyttbart slik at hele området kan brukes til kor/konserter ved behov.

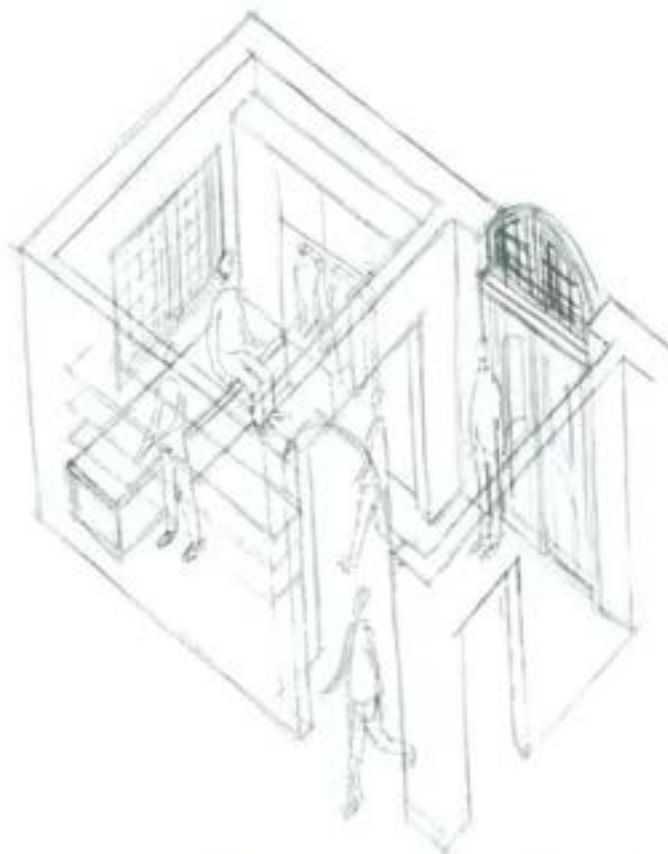
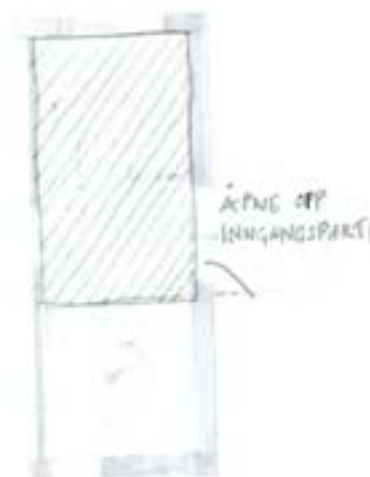
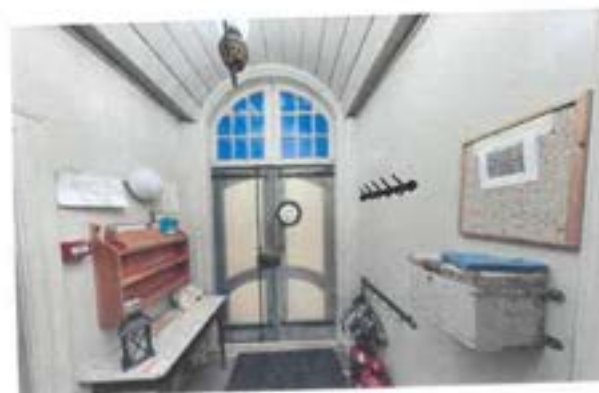
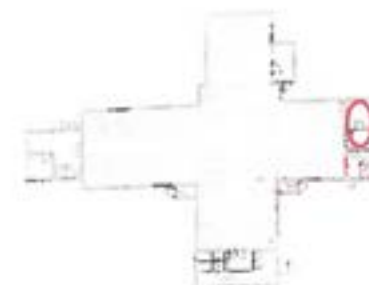
## Tiltak 7 - Åpne opp i inngangsparti

I hovedinngang finnes det i dag en del informasjon/brosjyrer/objekter i tillegg til en begrenset garderobe-funksjon. For å rydde opp og få inn mer luft og lys foreslår vi at det åpnes opp mellom inngangspartiet og siderommet som i dag brukes som dåpssakristi.

Det tidligere dåpssakristiet utstyres med stedbygde møbler som en benk, skap og åpne hyller. På denne måte blir hele inngangspartiet rausere og får mer lys. Skapene fungerer som lagring og garderobe og i de åpne hyllene kan diverse informasjon og brosjyrer gjøres tilgjengelig på en ryddig måte.

Tekniske skap (sikringsskap etc) som finnes i dagens dåpssakristi kan i stor grad inkorporeres og skjules i de stedbygde møblene.

Gulvnivået i dagens inngangsparti er i dag lavere enn i det tidligere dåpssakristiet og kirken forøvrig. Det bør gjøres tilpasninger som sikrer terskelhøyder i henhold til UU-krav mellom kirkerom og inngangsparti/garderobe.

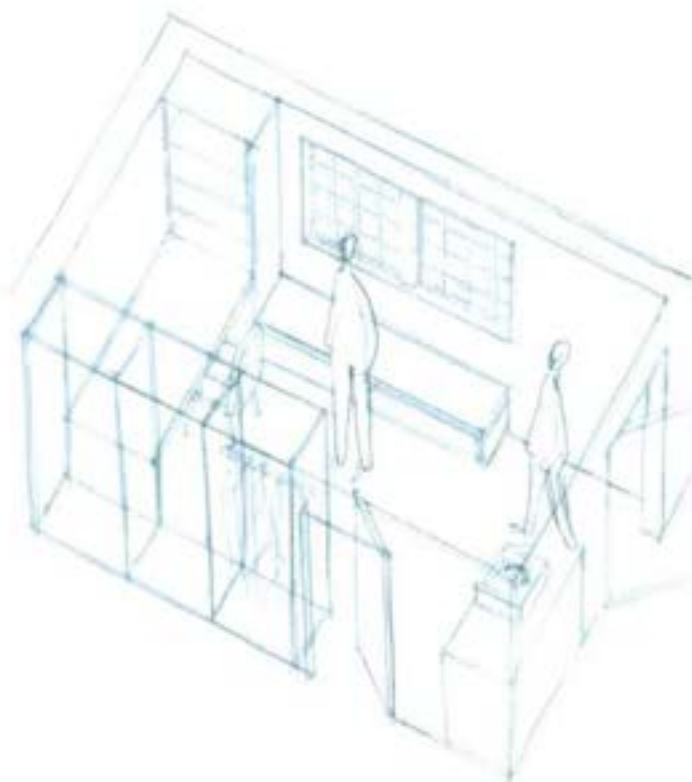
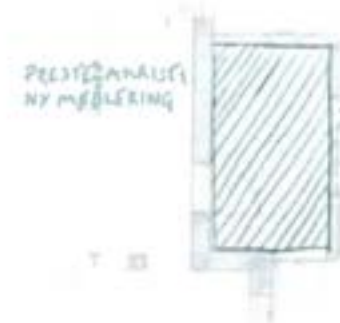
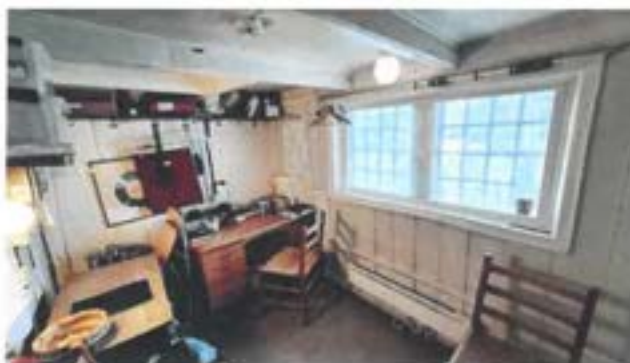
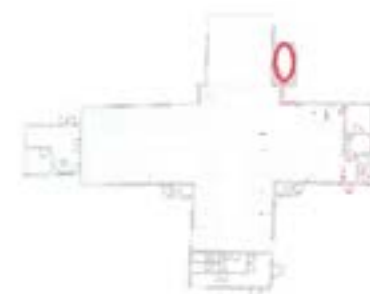
## Tiltak 8 - Ny møblering prestesakristi

Prestesakristiet er et relativt trangt og med en del ulike møbler.

Vi foreslår at det her bygges stedbygde møbler for å utnytte plassen best mulig. Det kan etableres en benk med skuffer under vinduet og skap/garderobe langs vegg mot kor. Dersom det er ønskelig kan det fortsatt legges opp til et arbeidsbord/ kontor plass innerst i rommet.

Eksisterende skjenk med vask kan beholdes.

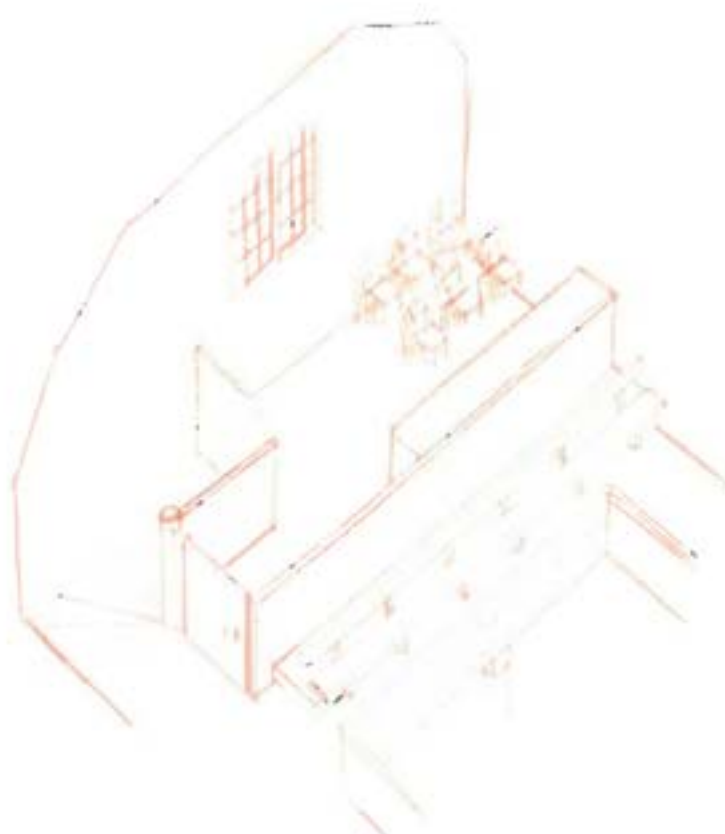
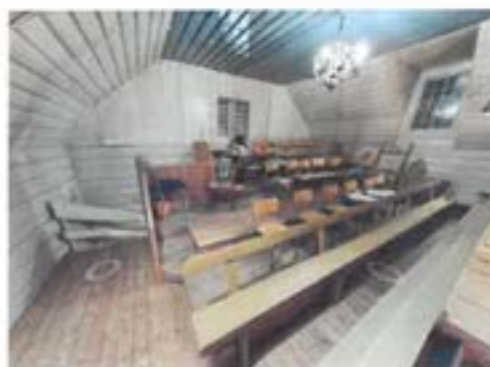
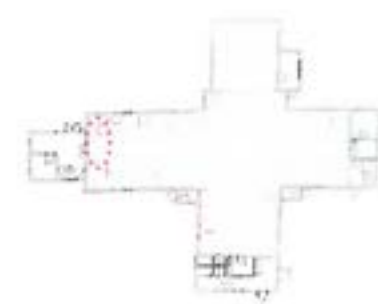
## Tiltak 9 - Lagerområde galleri nord

På øverste galleri i nord er det ønskelig å etablere mer lagring.

Det foreslås at bakre del av opptrapping i gulv tas bort for å lage mer plass. Den fremste benken og deler av trinnet som denne er festet i beholdes.

Bak benk og trinn som blir stående kan det etableres en lav bakvegg som skiller lagerområdet fra resten av galleriet. Det er viktig at høyden på denne bakveggen/skillevæggen tilpasses med tanke på lysinnslipp fra vindu. Bakveggen males i farge tilsvarende vegger. Dør inn til lagerområdet i direkte forbindelse med trapp.

Det er ønskelig å se på muligheten for å gjenbruke materialer fra opptrapping som fjernes i ny skillevegg.
