Johanneskirken- Har du noensinne vært tett?

Martin Tufvesson, Prosjekterende Mur, Akasia AS

Camilla Sandem Dhelie, Avdelingsleder Materialteknikk og
Tilstandsanalyse, WSP Norge

Bergen 24/10/2023

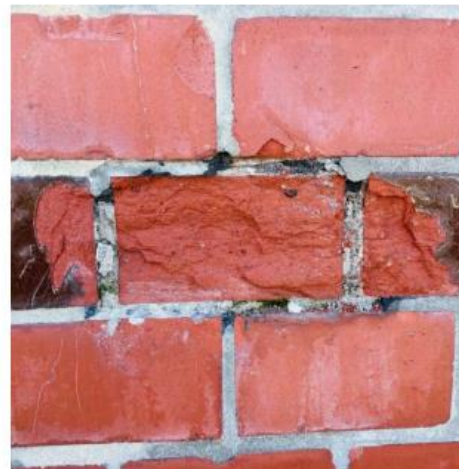
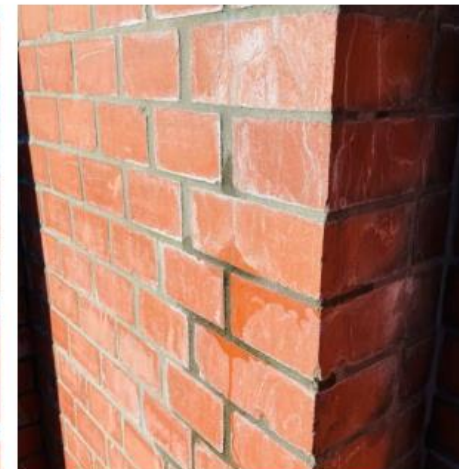
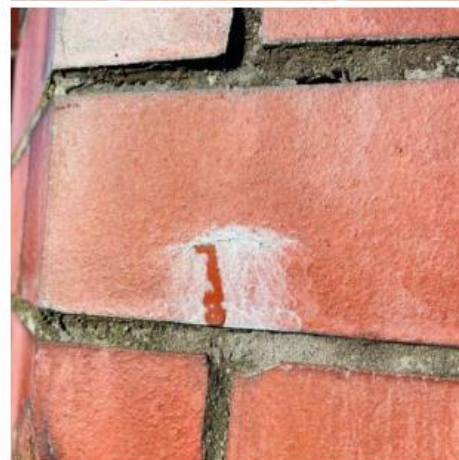
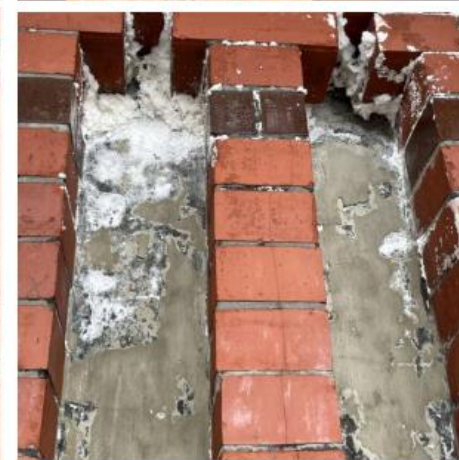
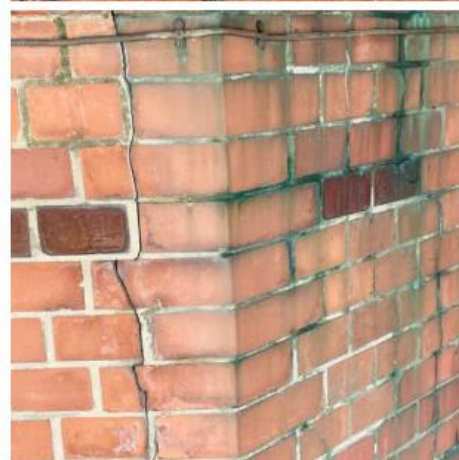
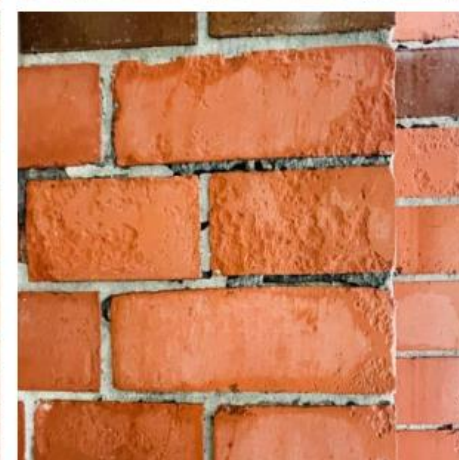
Konklusjon

- Kritisk- fare for nedfall fra tårnet
- Store skader i tegl, fuger, sålbenker og avdekninger
- Fuktinntrengning i overganger mellom tak/fasade
- Store saltutfellinger
- Gjennomfuktet bygning

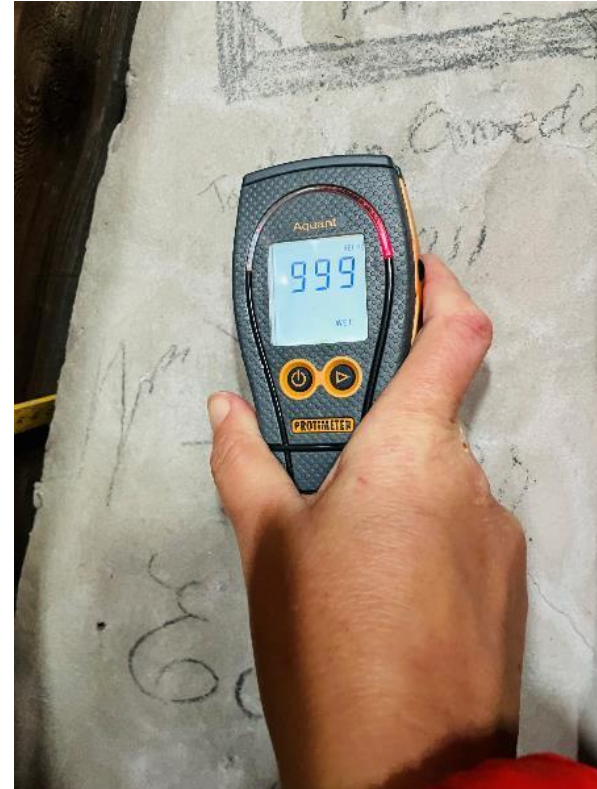
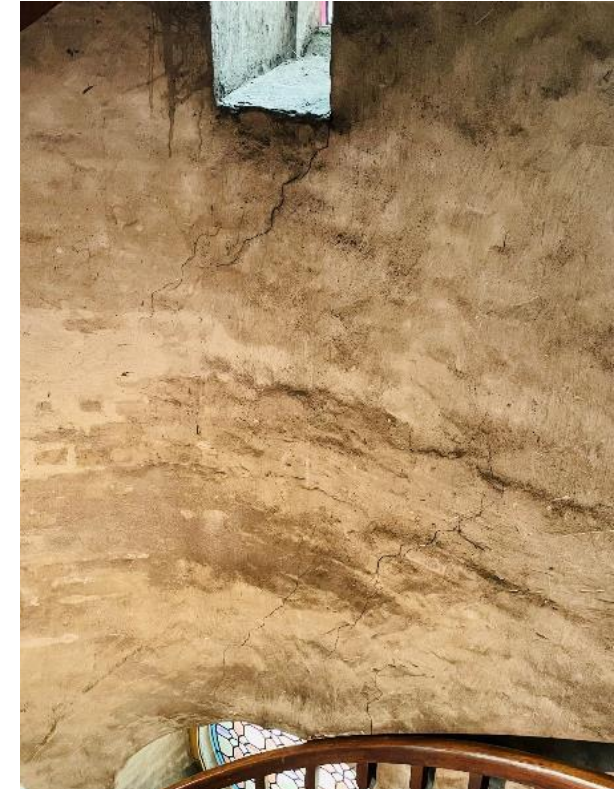
Rehabiliteringsmetodene

- ❖ Impregnering
- ❖ «Moderne» sement og malinger
- ❖ Spekking
- ❖ Skifer/betong
- ❖ Akryl og ekspanderende fugemasse
- ❖ Utskifting av tegl
- ❖ **Utbedring på symptom og ikke årsak**

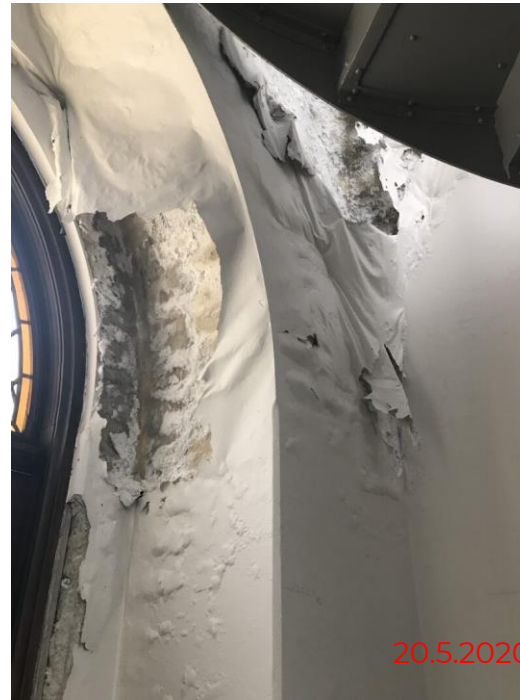
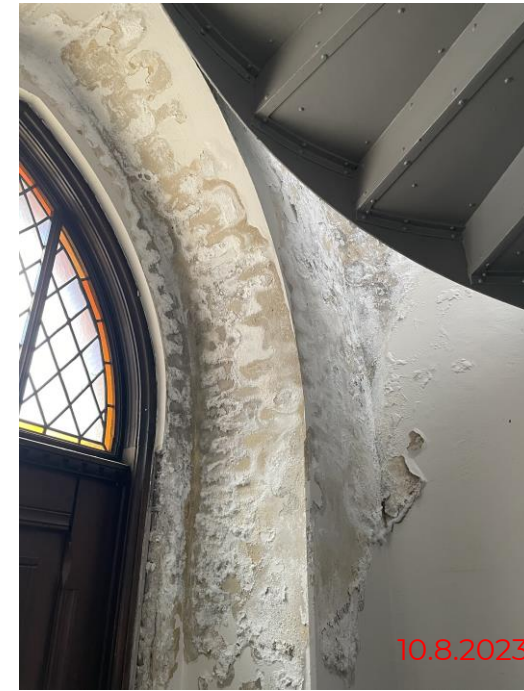
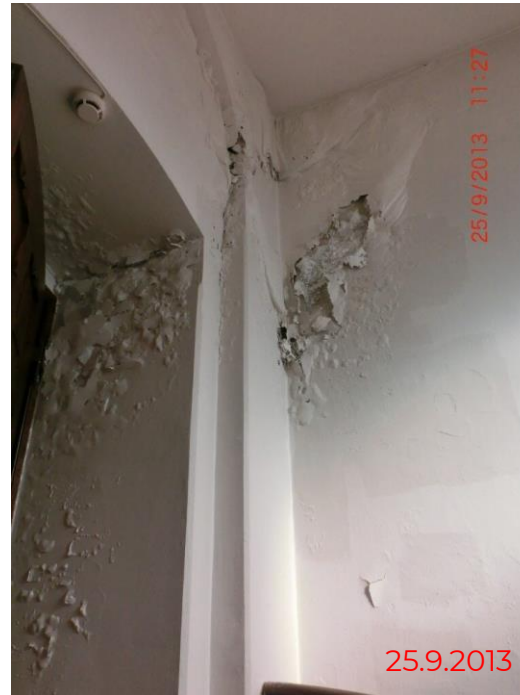
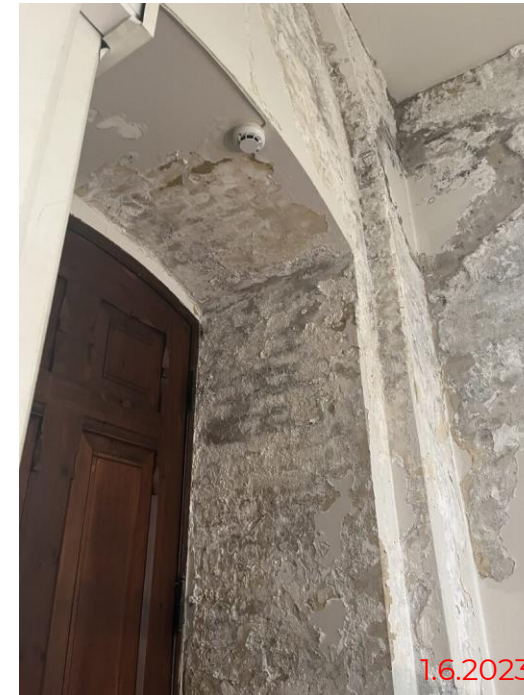
SALTER

- ❖ Kilde
 - ❖ Sement, tegl, kalk
 - ❖ Syrevask
- ❖ Saltlake feller ut salt
 - ❖ Na-salter (Mirabitt og Thenarditt), stor sprengkraft
 - ❖ Karbonater, ingen sprengkraft

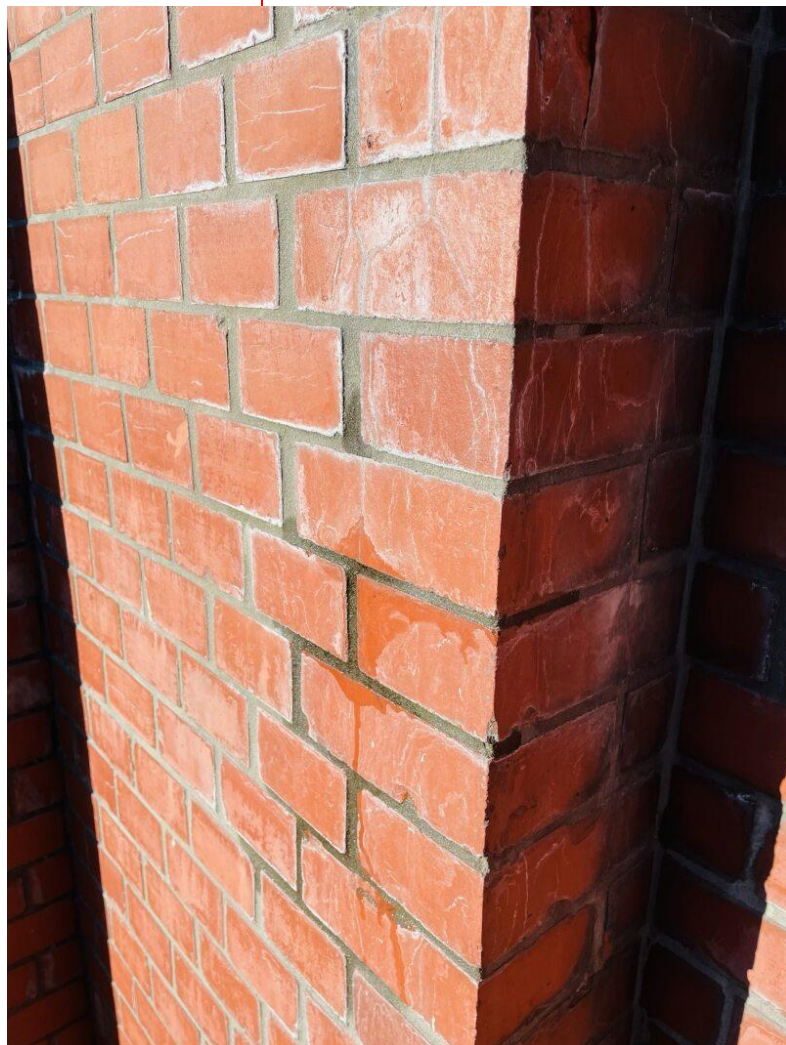
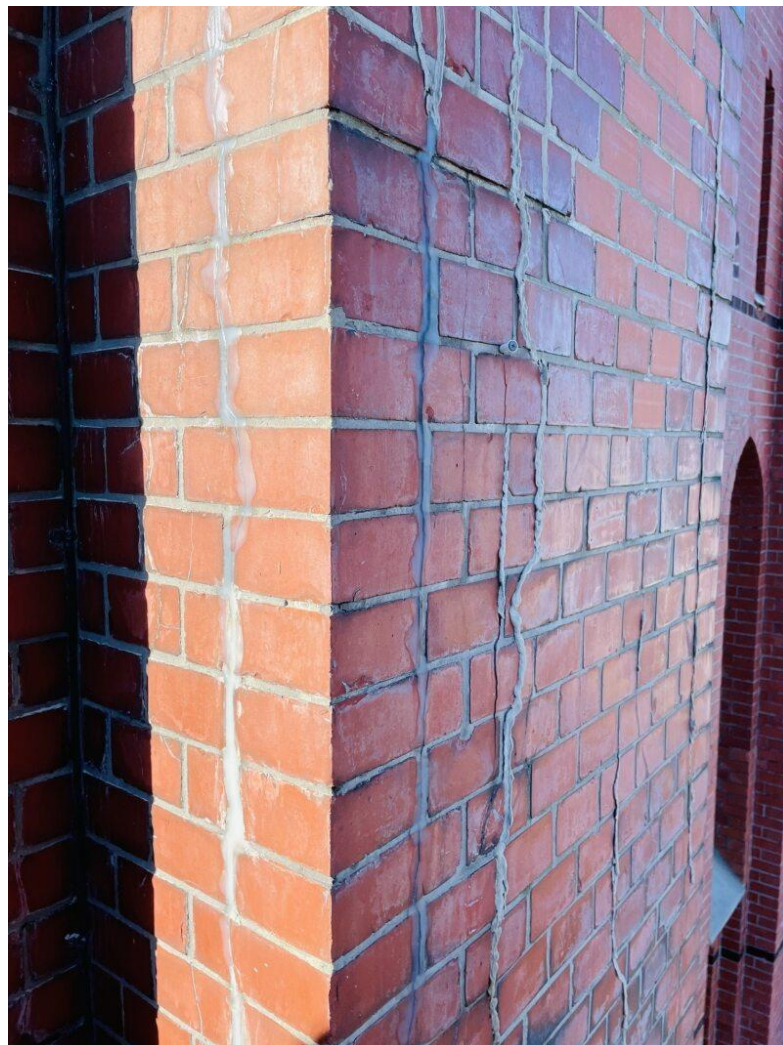
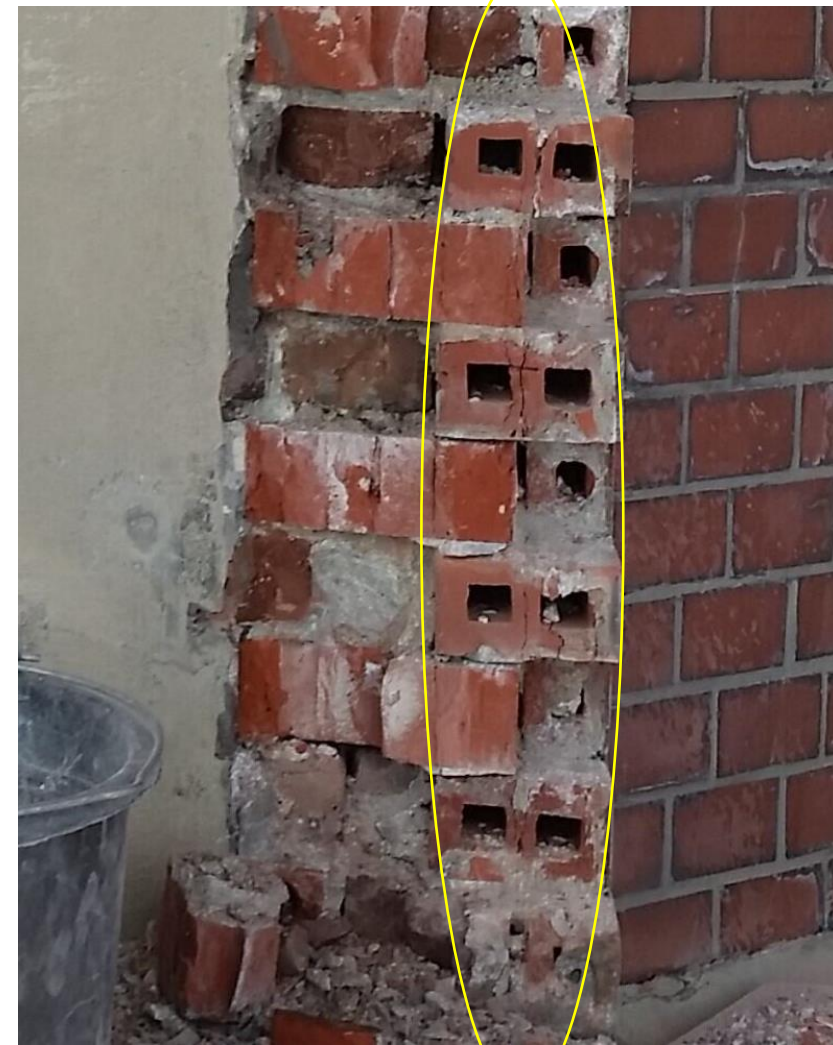
Slik ser det ut idag
